**乌鲁木齐经济技术开发区（头屯河区）盛陆号海鲜饭店**  
**“5·22”一般其它爆炸事故调查报告**

**编制单位：经开区（头屯河区）政府事故调查组**

**编制时间：2026 年 7 月 24 日**

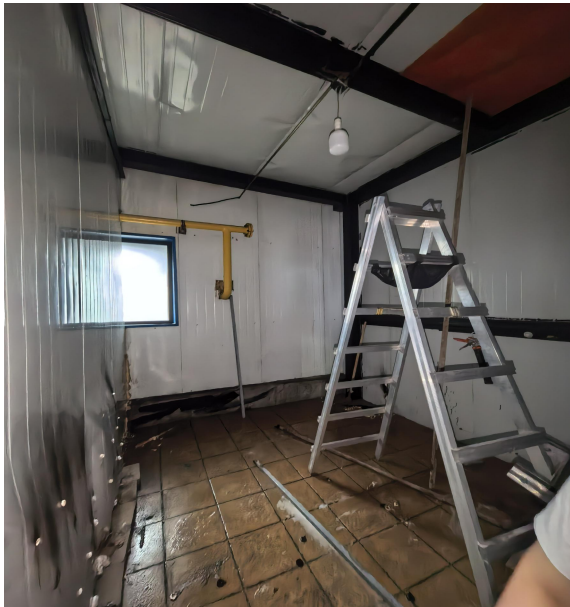
图 1 事故现场

经现场勘验，事故发生于新疆乌鲁木齐经济技术开发区（头屯河区）科技园路6号附1号的乌鲁木齐经济技术开发区（头屯河区）盛陆号海鲜饭店库房，该库房位于饭店食堂西侧，库房长4.63米、宽2.7米、高3.3米；室内东侧有一扇封闭的窗户，窗户高1.25米、宽0.52米；窗户上面、南侧是天然气管道，该库房的天然气管道距地面高1.65米、长1.4米；库房内使用的人字梯高2.33米；支撑用的钢管长3.3米，钢管直径3.5厘米。经过检查、核对，现场使用的泡沫填缝剂、发泡胶共计4个品牌，其中有3个品牌的注意事项或安全事项要求通风、远离烟火，事故后现场清理时发现已经使用的泡沫填缝剂、发泡胶共25个。库房只有1个防盗门，门高

1.96 米、宽 0.94 米，库房内没有可以开关的窗户、房顶也是封闭的、没有通风设施，泡沫填缝剂、发泡胶在使用时挥发的可燃性气体在室内积聚，后遇电钻产生的火花发生闪爆。

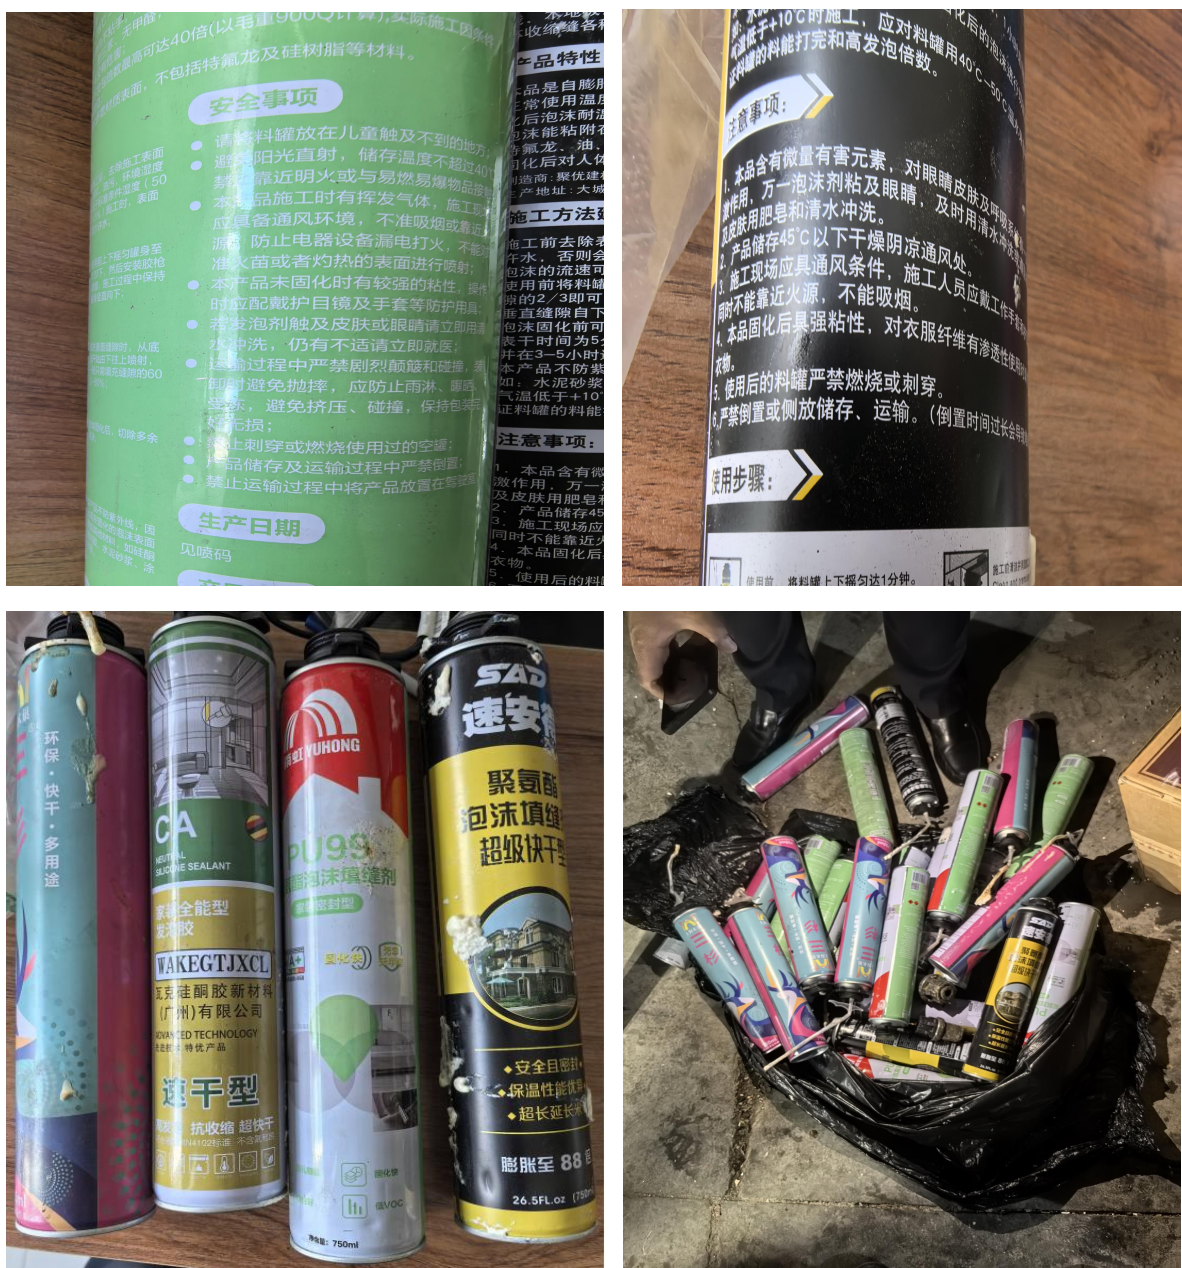
图3 现场使用的发泡胶、泡沫填缝剂

作业人员在相对密闭的库房内使用泡沫填缝剂、发泡胶时未根据使用说明书要求采取通风等保护措施，造成室内挥发性可燃气体聚集，后遇电钻产生的火花导致闪爆是发生事故的直接原因（泡沫填缝剂安全事项：本产品施工时有挥发性气体，施工现场应具备通风环境，不准吸烟或靠近火源，禁止电器设备漏电打火）。

（二）认真开展作业前的风险辨识。作业前查看现场作业环境，认真阅读设备设施和物料的使用说明书，了解其属性和作业环境要求，在对人员开展相应的安全教育和培训后，严格按照操作规程和使用说明书作业，并采取必要的安全防护措施，杜绝重复事故发生。
