# 经开区（头屯河区）王家沟街道新疆陈凯盛业商贸有限公司“4·3”一般物体打击事故调查报告

编制单位：经开区（头屯河区）政府事故调查组

编制时间：2026 年 5 月 19 日

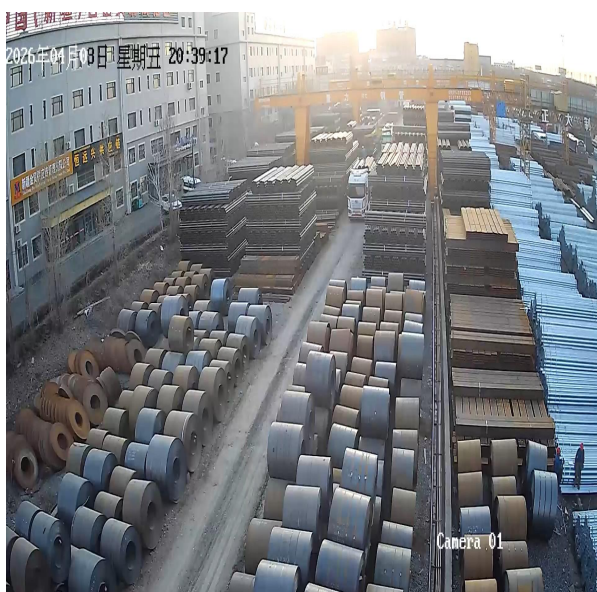
的事故。该场地车辆通道呈东西走向，货车由西向东直行进入装卸场地，通道宽 5.6 米、两侧摆放钢管，事故车辆为重型半挂牵引车，车号新 K363\*\*（新 B22\*\*挂），载重 31 吨，货车全长 17.71 米，装卸的钢管离地高度为 3.3 米、车厢板离地高度为 3.1 米，车厢下部为在其他货场装运的方形槽钢，上部有钢管 9 捆。

图 1 未卸货时的事故车辆

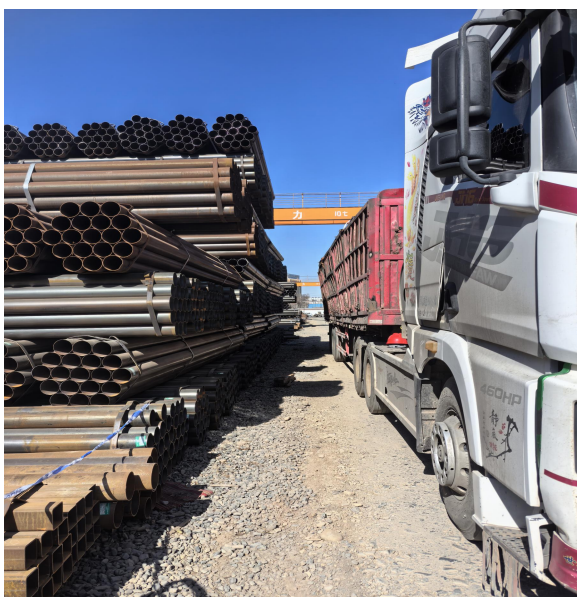
图 2 车厢向外倾斜

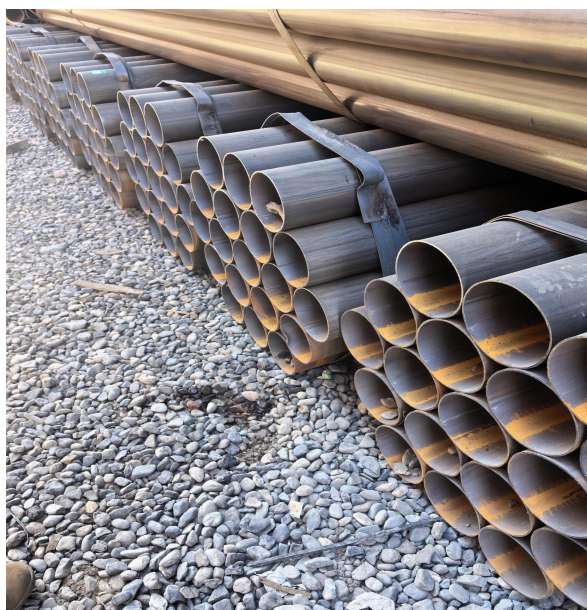
20 时 40 分许，货车停好后，司机买某下车后未查看现场情况、未开展风险辨识，直接走到货车右侧中间位置解绑捆扎钢管的绳子，准备装载新的钢管，绳子解开的瞬间，车上一捆 40mm 钢管突然掉落砸中买某腿部和左腹部。此时，新疆陈凯盛业有限公司工人王某刚爬上车顶，准备吊装钢管时发现钢管掉落，王某立即启动行车，吊开坠落的钢管救出买某，并打电话呼叫救援。

图 3 事故发生点

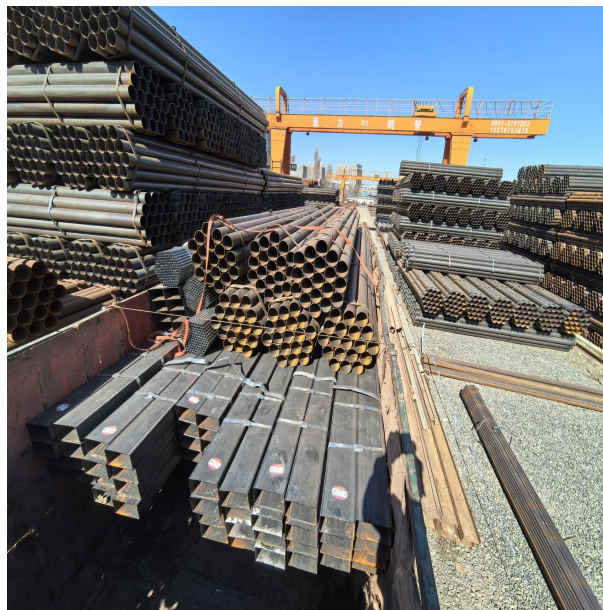
图 4 后部车厢钢管摆放方式

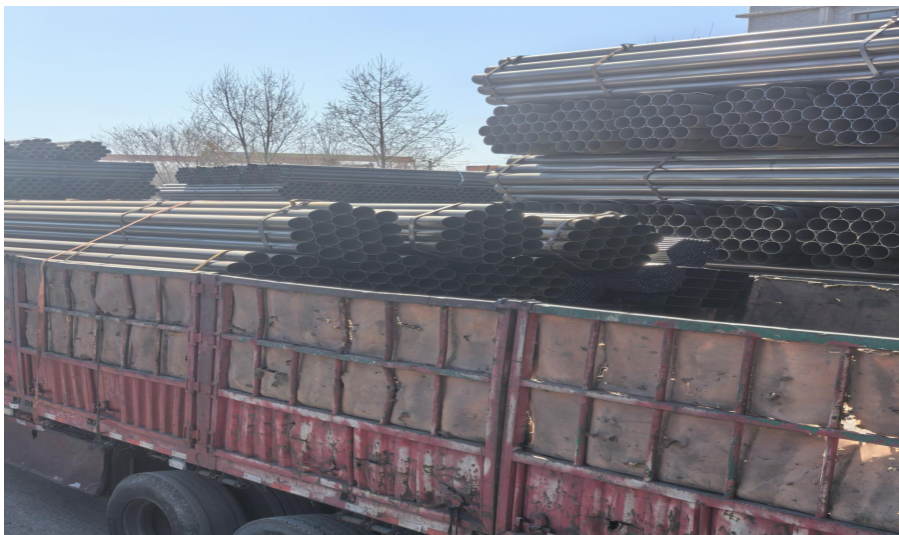
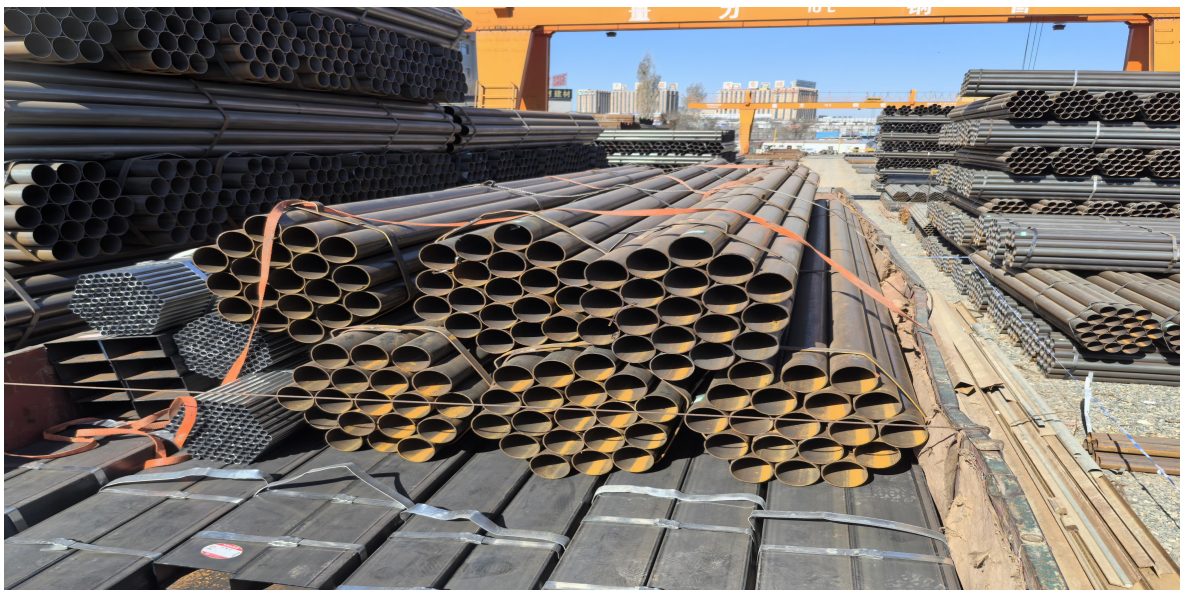
司机买某停好车辆后，未辨识货车可能存在的钢管掉落等危险有害因素，直接走到车厢右侧中间位置去解绑扎货物的绳子，绳子松开的瞬时最上面的一捆 40mm 钢管掉落导致买某被砸后重伤。

图 5 事故掉落钢管下方钢管情况

图 6 事故掉落钢管下方钢管情况
