# 经开区（头屯河区）高铁街道云庐二期项目 “4·11”一般物体打击事故调查报告

编制单位：经开区（头屯河区）政府事故调查组

编制时间：2026 年 5 月 22 日

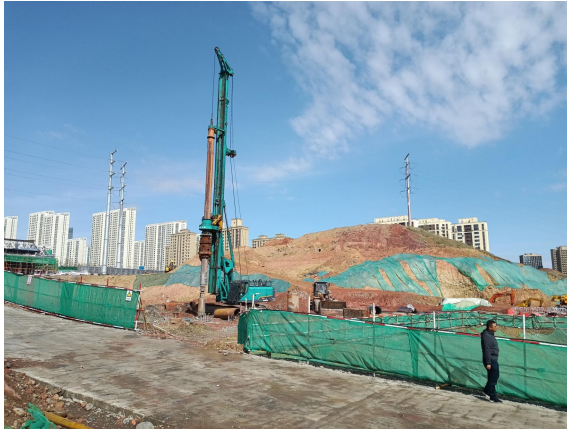
事故地点位于经开区（头屯河区）高铁街道云庐二期项目工地南侧，地面基本平整，处于浇筑基础桩和补勘作业阶段。场地内停放有 1 辆履带式 300H 旋挖钻机，东侧 2.4 米处有 1 个探孔，深 3.23m、直径 0.87m。孔口处放有 1 根南北向钢质护筒，

长 3.65m、直径 0.87m，护筒北侧地面放有 1 顶黄色安全帽。

事故地点全貌

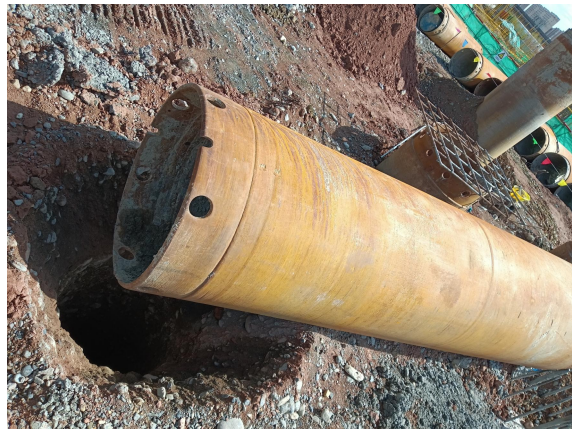
预埋护筒近照

2.云庐二期补勘区域地表属杂填土，土质松散，护筒埋设深度不足，东北侧土层在持续受力下发生崩塌，导致护筒倾倒。
