经开区北站西路街道新疆维泰开发建设（集团）股份  
有限公司“6·17”一般车辆伤害  
事故调查报告

编制单位：经开区政府事故调查组

编制时间：2023 年 8 月 15 日

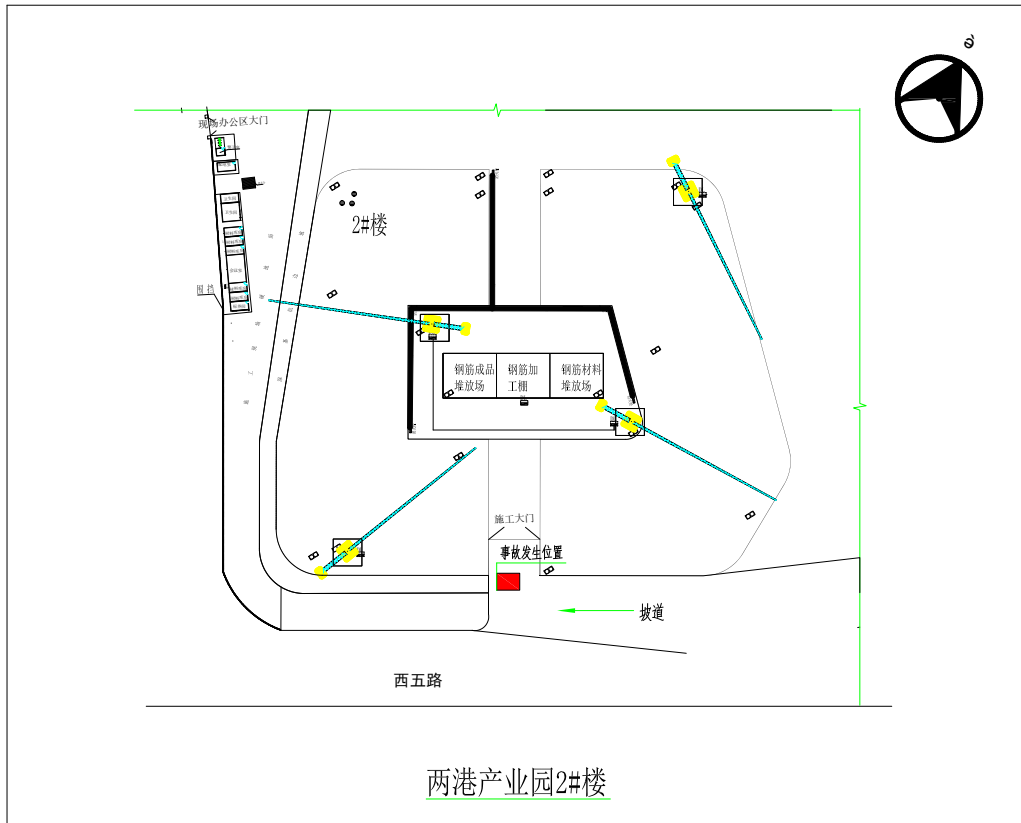
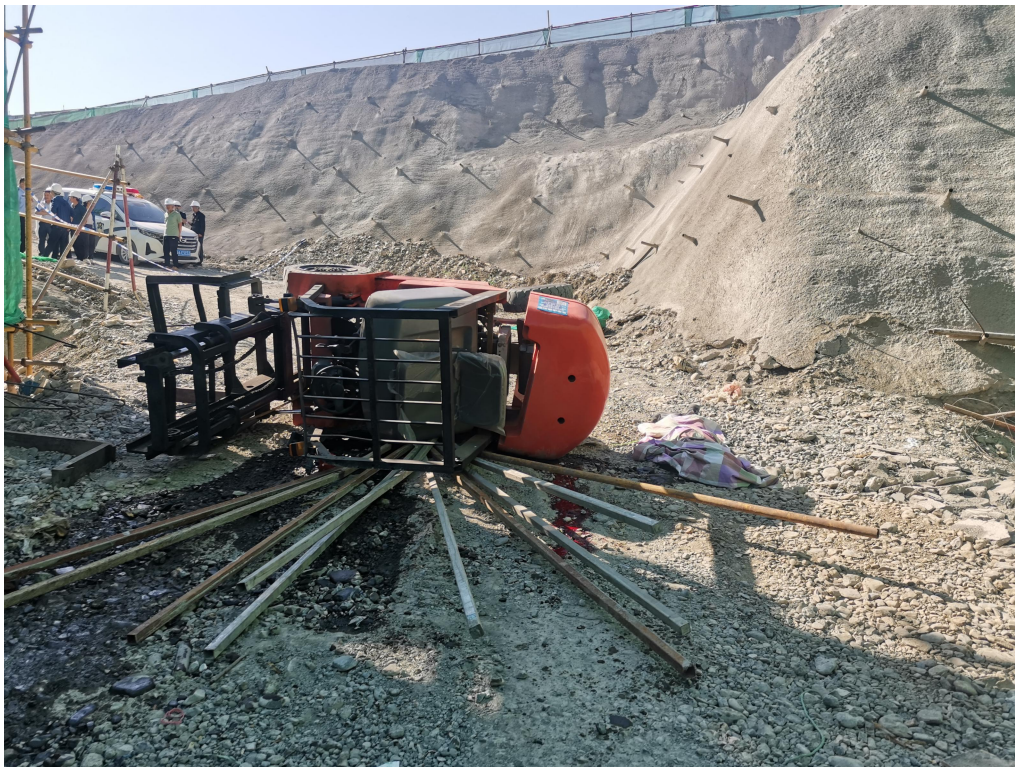
## **九、附件：事故现场平面图**

2023年6月17日7时25分许（非上班时间），王某某驾驶叉车在工地外施工便道试车，在坡道转弯时叉车侧翻，将王某某压在

车下，致其头、胸部受伤。

通过现场查看，事故发生现场属于施工便道转弯处，路面为砂石简易路面。施工便道长约 120 米，由北向南转向西，距工地大门 10 米，施工便道坡度约 10 度以上，叉车侧翻位置为施工便道转弯处，弯角约 135 度。
