# 经开区（头屯河区）高铁街道新疆建发文体产业投资有限公司“7·1”淹溺事故调查报告

编制单位：经开区（头屯河区）政府事故调查组

编制时间：2025 年 11 月 17 日

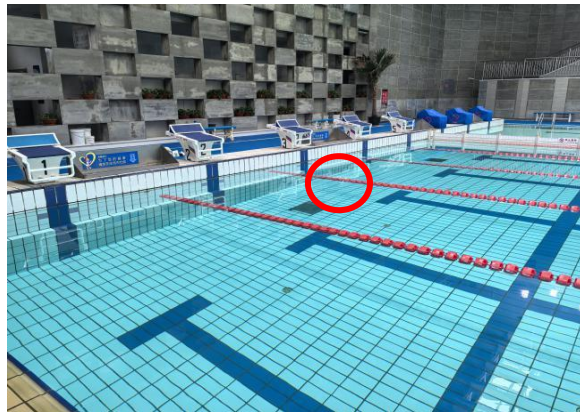
2025 年 7 月 1 日 10 时 30 分，新疆建发文体产业投资有限公司文体中心游泳馆开始营业，邱某磊、薛某祥等 7 名救生员开展泳区安全保障工作，深水区北侧至南侧依次是邱某磊、薛某祥、孔某铭；浅水区是王某娟、陈某、阿某，刘某负责巡边安保工作。当日 12 时 13 分，李某到达游泳馆，12 时 41 分在深水区入水，全程采用蛙泳姿势进行游泳锻炼。13 时 57 分 43 秒，李某在游泳过程中抓住第 3 泳道线，休息 12 秒后继续向南侧游去，当其折返至北侧跳台处时伸手抓向池边，但未能触及到。14 时 02 分 57 秒，李某开始踩水，身体间歇性沉浮于泳池。14 时 03 分 39 秒，李某完全沉入池底，所在位置水深 2 米，过程中无明显呼救动作。

溺水点近照（圆形标记）

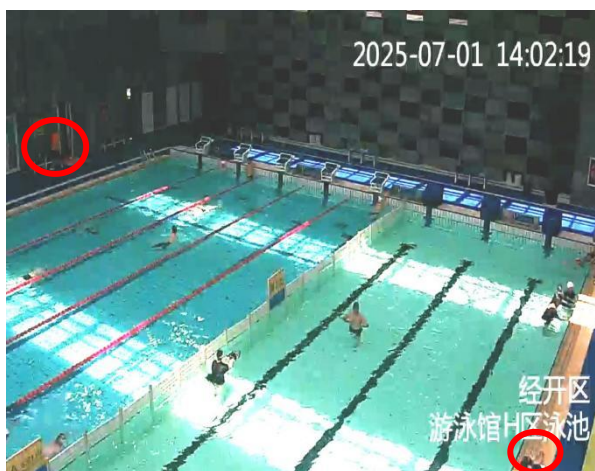
东南侧摄像头 14:02 分监控视频

（六）监控视频显示，13 时 57 分 43 秒，李某在游第 29 个 50 米时，突然抓住了第 3 泳道线，12 秒后继续开始游泳，由此推断：李某此时已经出现体力透支；14 时 02 分 48 秒，李某试图抓住池边求生但已经没有足够的力气，由此可以推断：李某已体力严重透支，未发出明显的呼救动作。通过视频监控分析，李某当时行为是瞬间行为，仅为 1 秒，导致救生员或身边其他游泳者难以发现异常。

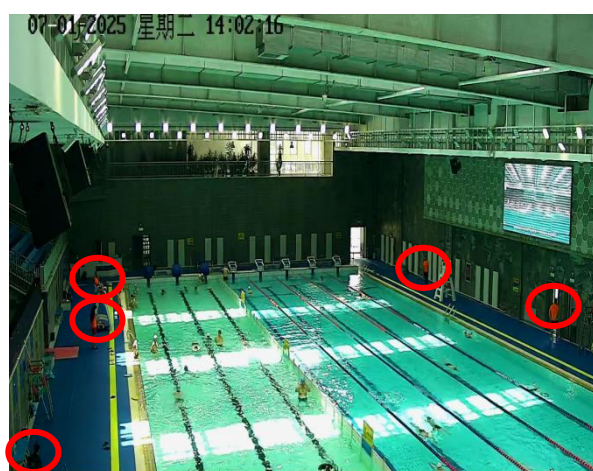
东北侧摄像头 14:02 分监控视频

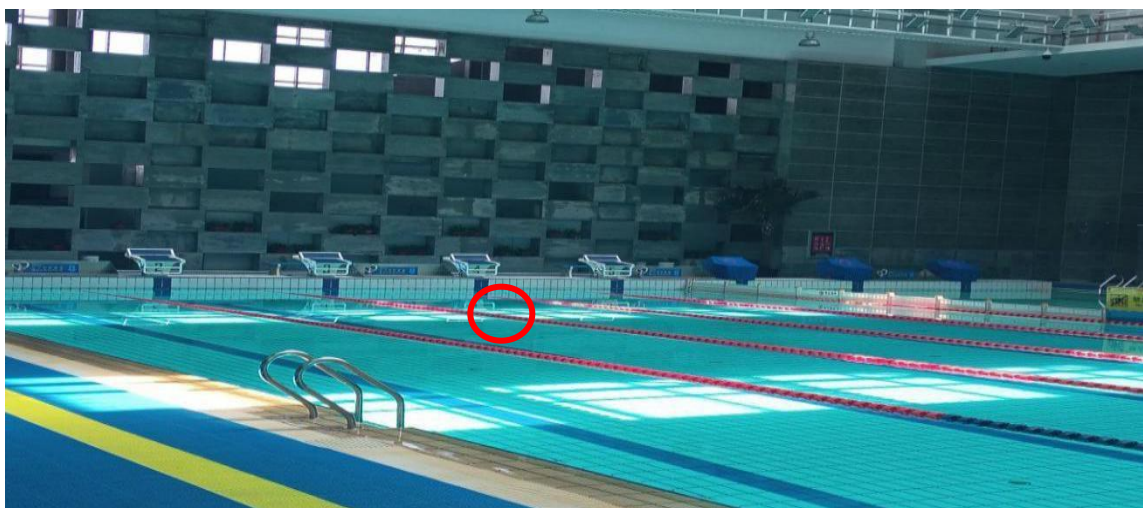
（九）事故调查组在救生椅观察模拟过程：该游泳馆屋顶采用条状玻璃进行透光，14 时许，事故发生位置附近有一道阳光照射，从泳池东西两侧观察事故地点，水面均存在光线反射，水下视线被池底蓝色瓷砖、排水口格栅、泳道线浮球以及游泳者荡起的水波纹所影响，可能会影响救生员作出判断。

救生员视线影响情况

事故调查组在调查过程中发现，该单位存在隐患排查治理不彻底行为，未排查出水面波纹、自然光线照射泳池水面后出现的非持续性视线盲区。

新疆建发文体产业投资有限公司文体中心游泳馆要全面分析本单位的生产经营特点和环境因素,提高游泳救生员对水面波纹、自然光线等因素造成视线盲区的预见性和警惕性。

(一)新疆建发文体产业投资有限公司要深刻汲取事故教训,立即开展事故案例警示教育活动;制定安全预防措施,弥补存在的薄弱环节;进一步加大对游泳运动者的宣传提示,提高游泳者的安全意识;积极采用科技措施增强对异常状况的判断能力。

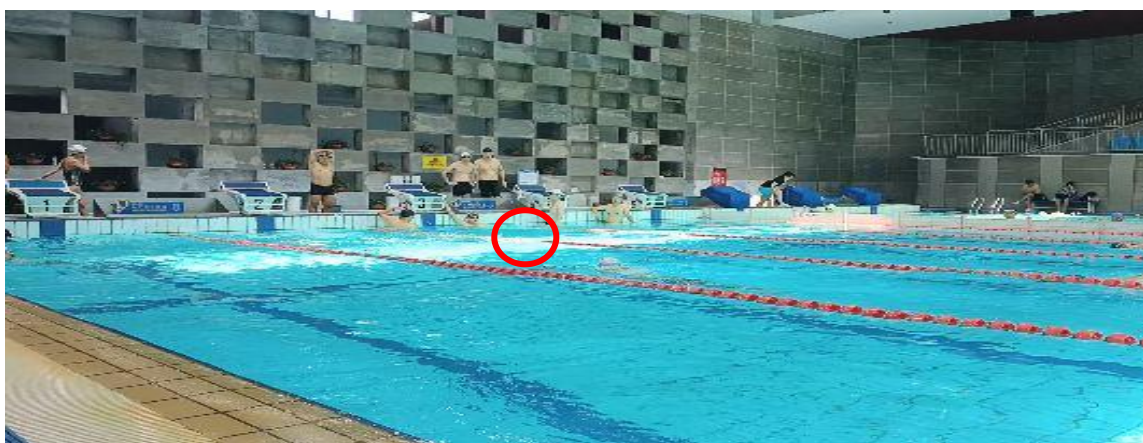
事故模拟情况（圆形标记处沉有 1 人）
