# 经开区（头屯河区）头屯河街道新疆宝地产城 发展有限公司“1·5”淹溺事故调查报告

编制单位：经开区（头屯河区）政府事故调查组

编制时间：2025 年 5 月 8 日

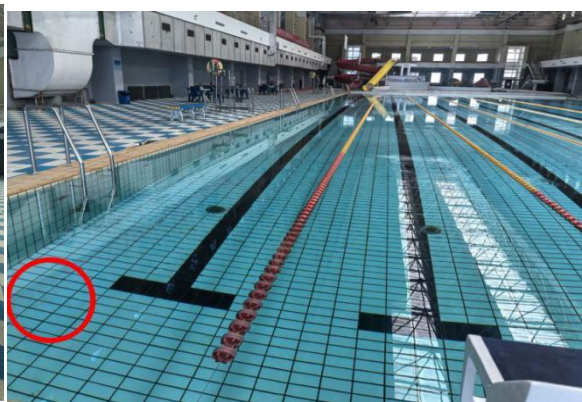
8 泳道全程采用蛙泳姿势进行游泳锻炼。15 时 50 分，第 8 泳道深水区救生员孙某山（吕某英丈夫）与第 1 泳道深水区救生员郑某先后向库某示意后前往卫生间。此时，库某在泳池北侧兼顾整个深水区安全保障工作。16 时 02 分，吕某英由南向北即将游到跳台时发生动作停滞，4 秒钟后开始踩水，于 16 时 02 分 49 秒沉入池底，所处位置水深 2.2 米，过程中无伸手等明显呼救动作。

溺水点近照（圆形标记）

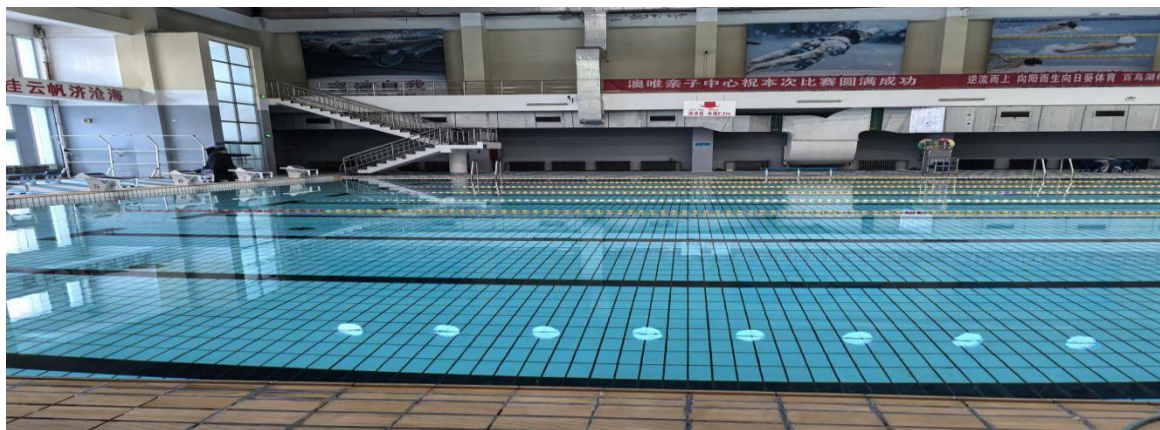
视线遮挡情况

8.2025 年 1 月 6 日 16 时许，事故调查组现场核查过程中发现，泳池北侧 70% 墙壁采用玻璃幕墙进行透光，从泳池南侧、西侧方向观察东北侧事故地点，水面均存在光线反射，水下视线被池底黑色瓷砖及泳道线浮球有所影响。调查组安排人员穿着与吕某英相同的泳装（黑色泳衣、白色泳帽），模拟事故发生过程。通过各角度观察，视线均受不同程度影响，特别是泳衣与池底标线颜色相近，可能会影响救生员作出判断。

（一）新疆宝地产城发展有限公司要深刻汲取事故教训，立即开展事故案例警示教育活动；按照行业相关标准，营业时间内配足配齐游泳救生员，加强救生员再教育、再培训工作，切实提高救生员的应急处置能力；进一步加大对游泳运动者的宣传提示，

提高游泳者的安全意识；积极采用科技措施增强对异常状况的判断能力。
