经开区（头屯河区）头屯河街道  
新疆鸿盛物流有限公司“6·6”  
一般车辆伤害事故调查报告

编制单位：经开区（头屯河区）政府事故调查组

编制时间：2025 年 7 月 16 日

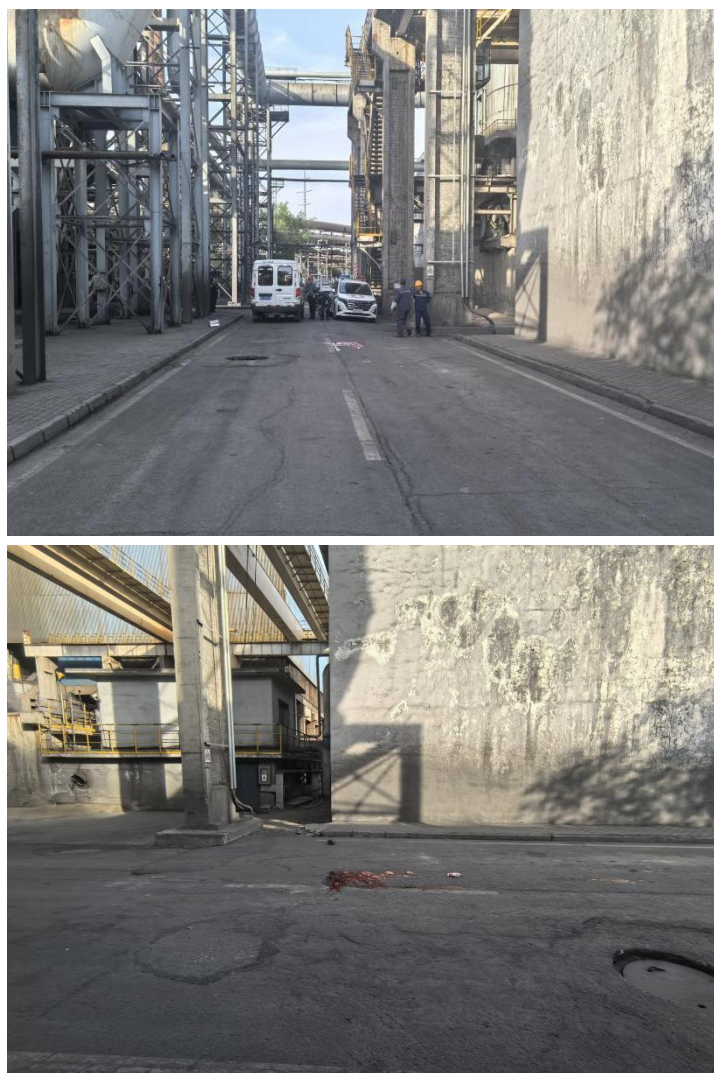
2025年6月6日17时37分许，新疆鸿盛物流有限公司驾驶员王某军驾驶号牌为新A255\*\*\*（鲁H8\*\*\*挂）的三一牌重型半挂牵引货车由东向西行驶至头屯河街道八一路附一路路段，将车辆停在附一路道路中线附近位置，随后王某军在驾驶室里与车辆南侧路外的另一名驾驶员交谈，约57秒后，王某军未仔细观察周边环境，启动车辆并起步前进，此时车头右前侧1名行人王某新由北向南步行，王某军驾驶车辆沿八一路向西行驶，将行人王某新卷入车底并发生碾压，驾驶员王某军察觉车辆轮胎出现异常颠簸，随后向西行驶约15米停车查看后发现了发生事故的情况。

（事故现场概貌及车辆发生碾压位置）

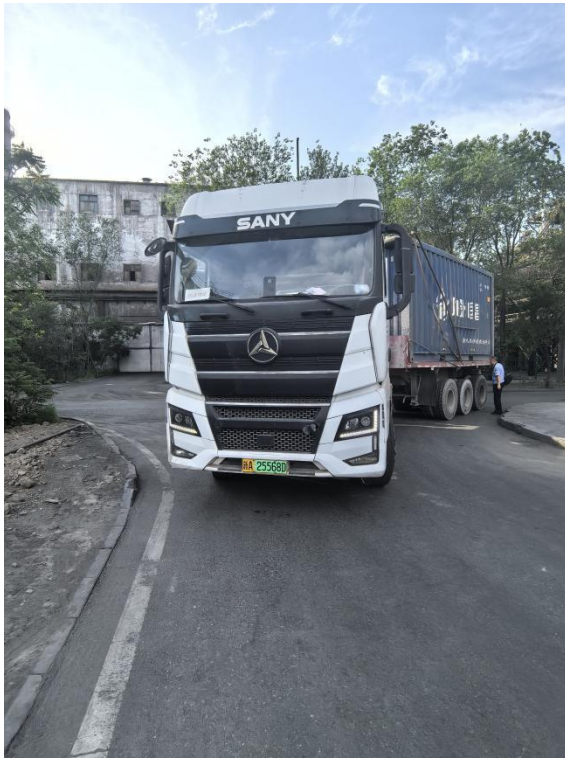
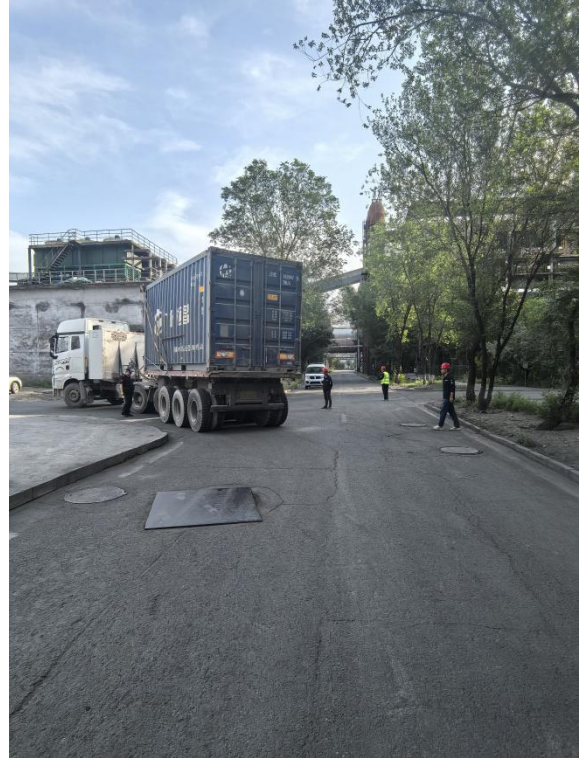
（车辆外观及肇事车辆在事故发生后的停车位置）
