# 经开区（头屯河区）濮阳濮耐高温材料（集团）股份有限公司“1·13”一般机械伤害事故调查报告

编制单位：经开区（头屯河区）政府事故调查组

编制时间：2024 年 2 月 28 日

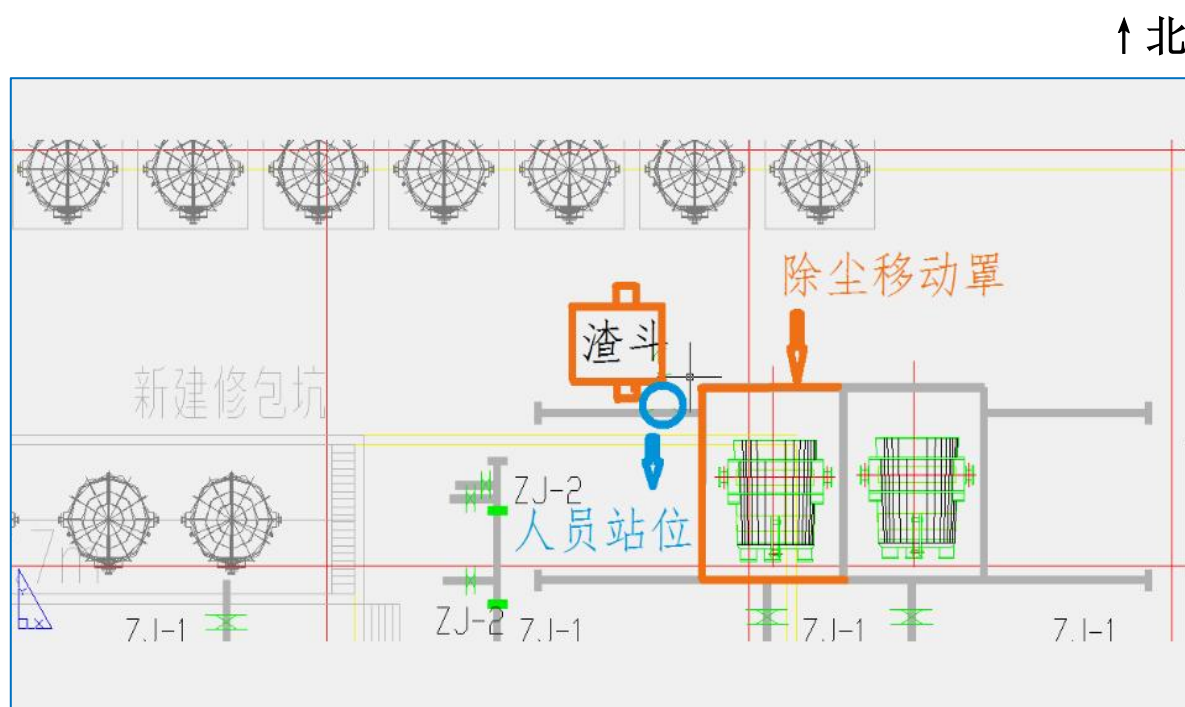
### 事故现场平面图

经现场勘验，事故发生于濮阳濮耐高温材料（集团）股份有限公司承包的新疆八一钢铁股份有限公司炼钢厂钢包冷修区，厂房长 111.56 米、宽 39.1 米、高 21.2 米，厂房内设置有修包区、物料堆放区、监控室等。厂房东南角设置有两套修包平台，平行放置。

两套修包平台分别配置了一台可在东西向轨道上移动的除尘罩，除尘罩长 6.65 米、宽 6.2 米、高 6.3 米。发生事故的是西侧的除尘罩，该除尘罩西北角的罩体上安装有操作控制箱，操作箱箱体高 0.7 米、离地间距 1.18 米。该控制箱北侧地面放置了一个放料斗，斗长 4 米、宽 1.81 米、高 1.21 米，重量 1.8 吨，渣斗南北两侧各焊接有一个钢制挂耳。罩体运行至放料斗处时，南侧的挂耳与除尘罩控制箱之间的最小间距 0.16 米。
