经开区（头屯河区）高铁街道苏州新鸿源工程  
机械设备租赁有限公司“10·12”  
一般物体打击事故调查报告

编制单位：经开区（头屯河区）政府事故调查组

编制时间：2025 年 1 月 27 日

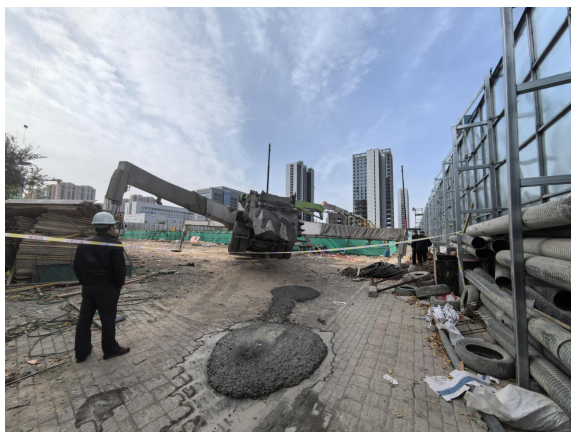
6 号楼东侧空地

事故地点位于经开区（头屯河区）高铁街道爱地新耀中心项目工地 6 号楼，该建筑为南北走向，东侧有一块长 45.62 米、宽 20.98 米的空地，苏 EVP\*\*\*混凝土泵车呈西南方向摆放，并向右前方倾斜。右前支腿距离基坑边缘 1.5 米，下方地面塌陷，横截面近似梯形，最小开口 0.65 米，最大开口 1.9 米，塌陷深

度 0.77 米。车辆 4 个支腿下方垫有 60×60 厘米的钢化胶板。车辆左后方支腿翘起，垂直地面距离 1.55 米。

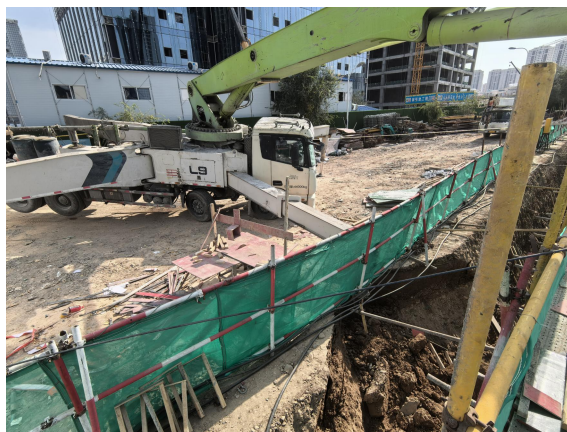
泵车停放位置

向某开违反《建筑施工机械与设备混凝土泵和泵车安全使用规程》（GB/T 39757-2021）第 10.7 条<sup>[1]</sup>规定，未考虑可预见的风险因素，在对混凝土泵车进行支腿时，未根据场地条件在支腿的底座下垫上有足够强度和尺寸的扩展垫板，泵送混凝土过程中，车辆右前支腿下方地面发生塌陷，车辆倾斜后造成布料臂砸伤现场作业人员头部。

（一）苏州新鸿源工程机械设备租赁有限公司、新疆汉丰混凝土有限公司要切实落实安全生产主体责任，立即开展事故警示教育活动，深刻汲取此次事故教训；对一线岗位从业人员进行再教育、再培训，使其熟练掌握岗位危险因素和危险源，切实提高从业人员的安全意识和防范技能；督促从业人员严格执行本单位的各项安全生产规章制度和操作规程；加强现场管理人员的安全检查力度，及时纠正从业人员的违章行为；迅速开展违章作业专项整治工作，并严格落实隐患治理闭环管理；切实建立健全生产安全事故隐患排查治理制度，及时发现并消除事故隐患。
