# **经开区火车西站片区新疆鑫金石商品混凝土有限 责任公司“4·14”一般高处坠落事故调查报告**

**编制单位：经开区政府事故调查组**

**编制时间：2023 年 5 月 29 日**

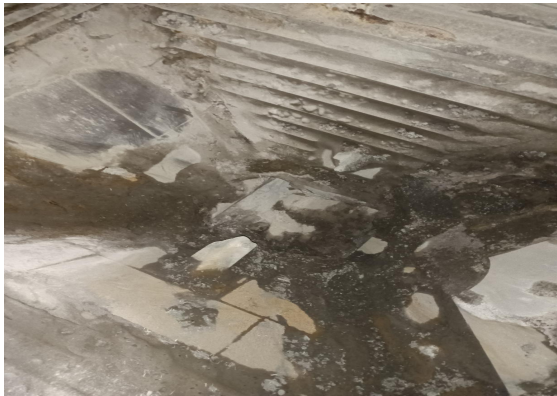
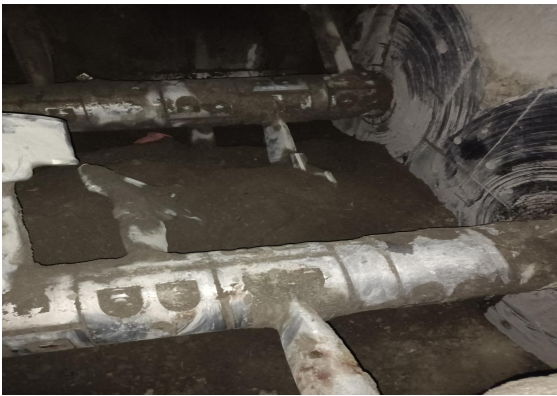
通过现场查看、调取视频，王某某从三层中间仓的下料口跌落至二层搅拌舱的高度为 3.6 米，三层下料口打开后的开口为 80×80 厘米，下料口上部约 10 厘米处有两个踏板，二层搅拌舱内有三层清理的渣土。王某某被救援时头朝下夹在二层搅拌舱内两个搅拌棒之间。

左图是三层的中间仓，是王某某进入仓内作业的地方，最底部是下料口。右图是二层的搅拌仓，是某某受伤现场。

事故直接原因是：王某某没有佩戴安全带违章进入仓内作业，掉到二层的搅拌仓里受伤致死，是发生事故的主要原因。

（二）严格执行检维修工作票制度，重新辨识搅拌机内部清理检修存在的风险，补充、完善相关的安全措施。

（四）采取技术或其它措施，解决下料口关闭不严存在的安

全隐患问题。
