**经开区白鸟湖街道新疆金业城市矿产开发有限公司**  
**“5·29”一般车辆伤害事故调查报告**

**编制单位：经开区政府事故调查组**

**编制时间：2023 年 7 月 18 日**

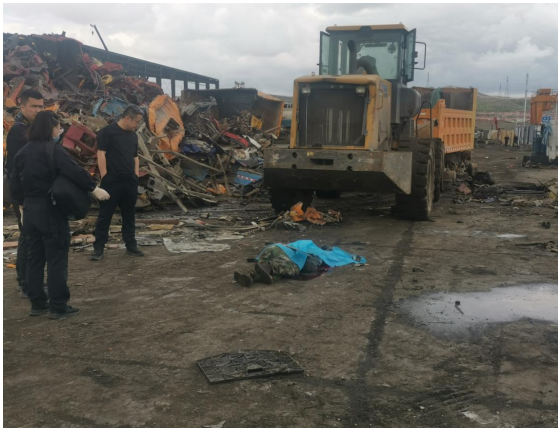
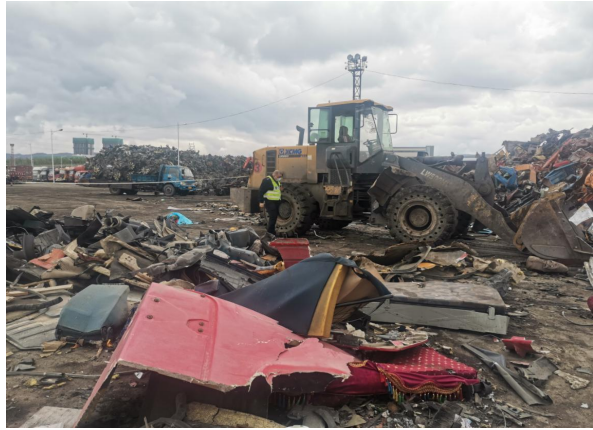
2023年5月29日11时40分许，乌鲁木齐众鑫磊电子设备有限公司员工刘某某在新疆金业城市矿产开发有限公司大车拆解区，装载完场地西侧废钢后，驾驶装载机从厂区道路绕行到东侧清理场地时，分拣工艾某某（乌鲁木齐众鑫磊电子设备有限公司临时工）从装载机左前方快步超越，被举起的装载机铲斗碰倒后遭到左前轮碾压头部。旁边的工友喊刘某某说出事了，刘某某下车后看到艾某某在装载机后面几米处趴着，头部有血。

通过现场查看、调取视频，废钢清理场地属露天作业，场地东西走向，北侧紧邻一条东西走向的场内混凝土道路。5月29日11时30分许，刘某某驾驶装载机准备装运废钢，场地西侧由于堆砌杂物较多，刘某某驾驶装载机从西侧绕行厂区公路到场地东侧，绕行进入清理场地时有个台阶，刘某某在驾驶过程中抬高了铲斗，艾某某迎着装载机从左侧快速穿行，欲超越装载机导致被撞。

分拣工艾某某从左前方快步走向正在转弯驶入清理场地的装载机前方，被刘某某驾驶、举起较高的装载机铲斗碰倒后遭到左前轮碾压头部致死是导致此次事故发生的直接原因。

2. 驾驶员违反操作规程。新疆金业城市矿产开发有限公司制定的安全操作规程要求作业过程要鸣笛、转弯处限速 5KM/H、行驶时禁止将货叉升过高等，从视频查看和笔录询问情况来看，刘某某作业过程没有鸣笛、转弯时超速行驶、行驶时铲斗举升过高，违反了安全操作规程。
