# **经开区（头屯河区）白鸟湖街道乌鲁木齐市新冶瑞祥劳务 有限公司“11·11”一般高处坠落事故调查报告**

**编制单位：经开区（头屯河区）政府事故调查组**

**编制时间：2023 年 11 月 28 日**

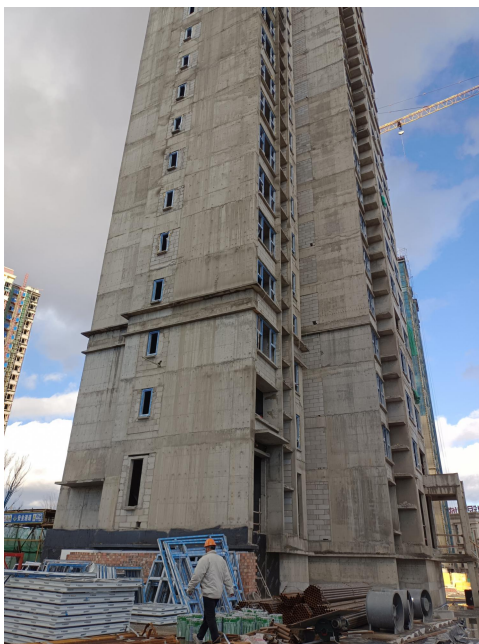
银湖城项目 14 号楼

下图为事故发生地

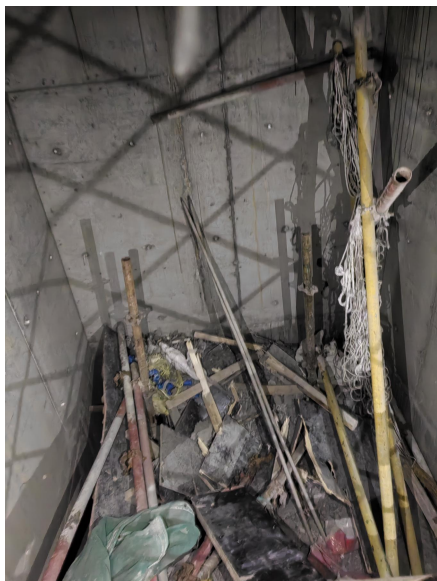
通过现场查看、询问现场人员得知，秦某世从 17 层电梯井坠落至 2 层的电梯井木质硬防护平台的高度为 42 米，秦某世坠落至防护平台后仰面躺在平台上，身上未穿戴安全带，安全帽掉落至身旁，安全帽带未扣好。身上无血迹。

左图是 2 层电梯井防护平台秦忠世坠落后所在位置。  
右图是 17 层秦忠世进行电梯井二次支模施工的位置。  
(电梯井水平防护为事后重新设置)

事故直接原因是：秦某世在 14 号楼 17 层电梯井临边作业时，未佩戴安全带，失足造成了高空坠落。
