经开区(头屯河区)钢城街道宝钢工程技术集团有限公司

“4·6”一般坍塌事故调查报告

编制单位：经开区(头屯河区)政府事故调查组

编制时间：2023年7月18日

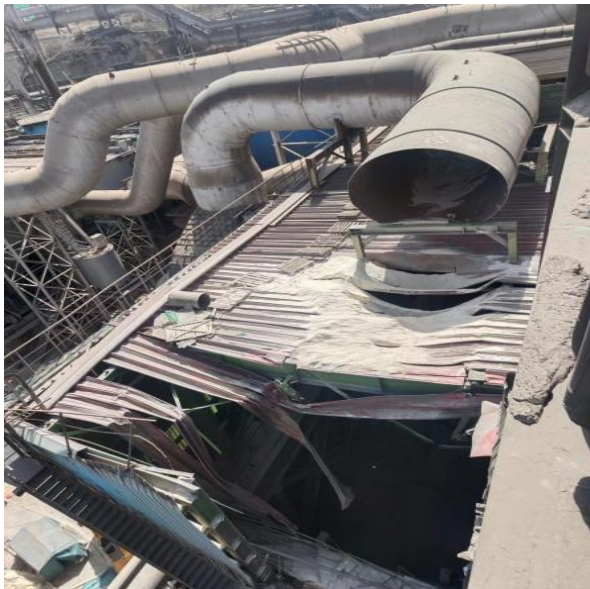
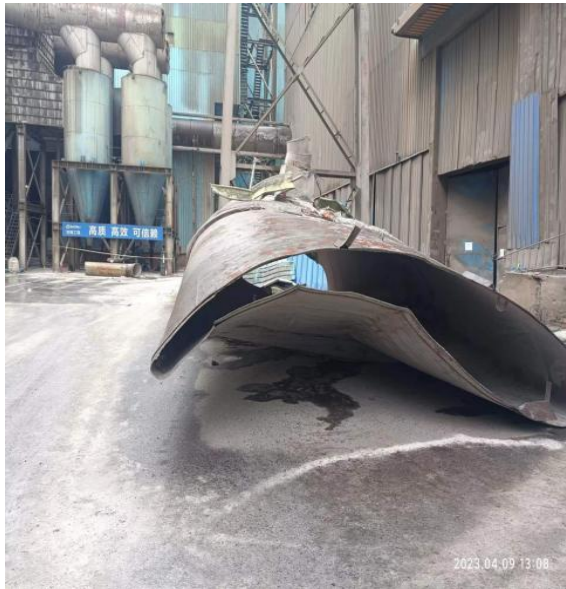
经现场勘验，事故发生在 120T 产线主跨 10#东侧大门外区域，该区域面积长 25 米、宽 16 米，上空架设直径 3.6 米倒罐至脱硫站除尘管道，由东向西依次摆放两个彩板房，分别为材料库房、临时用品摆放室，彩板房长 6 米、宽 3 米、高 2.8 米，风管距离地面高度 26.5 米。

120T 产线断裂管道为脱硫站至倒罐站连接管道，管道直径 3.6 米，中心标高 26.5 米，最大跨度 25.5 米。管道主要功能为脱硫站与倒罐站除尘系统互切。

事故现场的 2#铁水脱硫站工程脱硫除尘系统 4 轴-6 轴管道发生破坏，6 轴侧管道发生断开，4 轴侧管道下拉造成屋面屋架严重破坏。

事故发生后，事故调查组委托中冶武勘工程咨询（湖北）有限公司进行技术鉴定，中冶武勘工程咨询（湖北）有限公司于2023年4月7日-4月11日，对事故现场进行了勘验、检测、结构分析与校核，出具了鉴定结论：“根据对炼钢厂2#铁水脱硫站工程脱硫除尘系统4轴-6轴管道进行检测、验算，炼钢厂2#铁水脱硫站工程脱硫除尘系统除尘管道事故原因为：管道断口处支架无管道托座，造成断口处管道局部受压和受剪、组合应力大且局部应力集中，加之管

道断口处焊缝质量不合格，最终导致此次事故发生。”

1. 上海宝冶集团有限公司。作为施工 2#铁水脱硫站工程的分包方，没有按照国标和设计要求进行施工，现场管道焊缝直接位于支架处，与《工业金属管道工程施工规范》（GB50235-2010）不符；管道断口处支座上无管道托架；管道断口处焊缝多处断焊、气孔，焊

接质量不合格；焊缝高度仅为 3-6mm。施工质量不符合国标要求、不符合设计要求。违反《中华人民共和国建筑法》（2011 年 7 月 1 日）第五十八条、第五十九条之规定。
