经济技术开发区（头屯河区）嵩山街街道新  
疆海鸿实业投资有限公司“10·12”  
一般中毒和窒息事故调查报告

编制单位：经开区（头屯河区）政府事故调查组

编制时间：2025 年 11 月 12 日

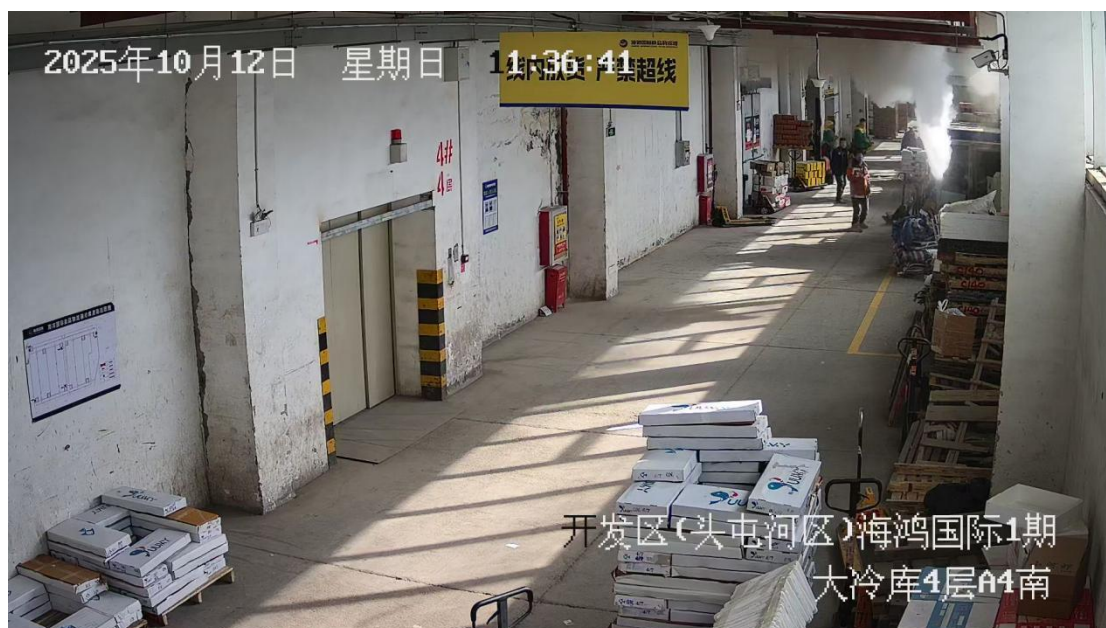
2025 年 10 月 10 日，新疆海鸿实业投资有限公司计划对海鸿国际食品物流港冷库进行除霜作业，当日关闭制冷系统供液阀门并开始回收冷库管道内液氨。10 月 12 日 10 时许，制冷车间操作人员首先对冷库 4 层启动热氨除霜作业，通过回气管道将热氨逆向输入至冷库内，冷库内若干名工人对现场蒸发器掉落的冰霜进行清理作业。制冷工将 4 层 D 库区回气管道阀门打开送入热氨，11 时 36 分通过热氨对 4 层 D 库区管道除霜时 4 层通道顶棚制冷回气管道焊缝处开裂，氨气发生泄漏，11 时 40 分现场制冷车间作业人员关闭 4 层热氨融霜控制阀，11 时 46 分开启 4 层回气阀进行减压，11 时 54 分关闭其它楼层回气阀，单独对 4 层拉回气进行减压，管道内残余氨气泄漏至 4 层 D 库。泄漏发生后现场工作人员立即组织疏散，有 3 名商户工作人员被困于冷库四层。

（事故发生瞬间监控画面，泄漏点位于画面右上角）

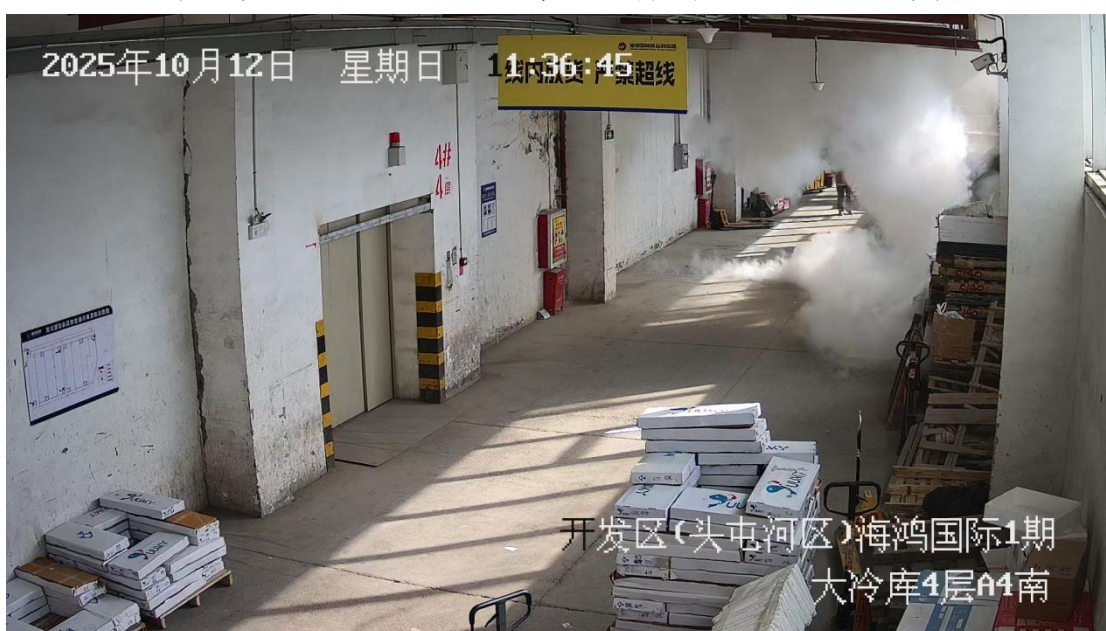
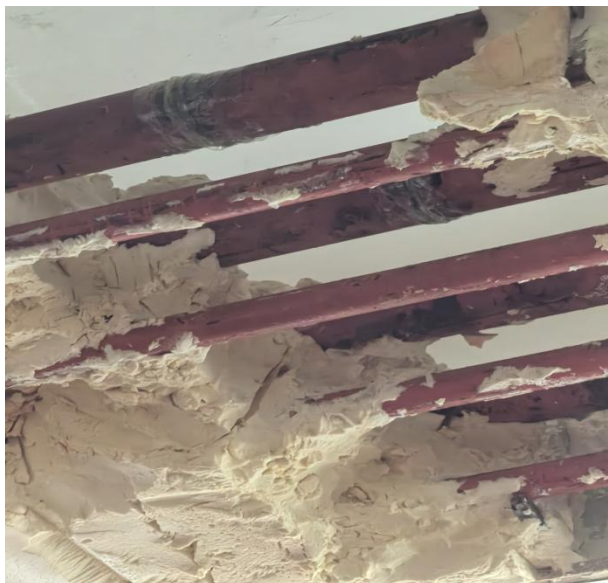
经核查，事故发生于经开区（头屯河区）海鸿国际食品物流港冷库 4 层 D 区南侧通道顶棚制冷回气管道（管径 108×4，设计压力 1.5Mpa，输送介质：氨）。海鸿国际食品物流港冷库主体建筑为地上 4 层建筑，地下 1 层，负 1 层主要布局为：

（管道焊缝开裂的泄漏点）

新疆海鸿实业投资有限公司于 2013 年完成涉事压力管道施工安装工作后，公司未对涉事冷库管道申报检验，未向当地负责特种设备安全监督管理部门报备；未将冷库内的管道按照特种设备相关法律规定开展安全管理工作，管道长期未检测维护，造成安全隐患。新疆海鸿实业投资有限公司操作人员按照《除霜安全操作规程》进行操作，于 10 月 10 日提前关闭制冷系统供液阀门并开始回收冷库管道内液氨，10 月 12 日除霜作业时，管道内大量热氨气与残留液氨接触，液氨瞬间气化，压力剧增形成液爆，液爆产生的压力冲击管道焊缝处，将焊口撕裂，造成氨气外泄。

新疆海鸿实业投资有限公司要严格履行安全生产主体责任，依法开展对本单位特种设备的安全管理工作。区市场

监督管理局要通过开展事故案例警示教育活动，对全区设备设施进行再排查，采取有效的技术、管理措施，严防此类问题再次发生，及时发现并消除安全隐患。

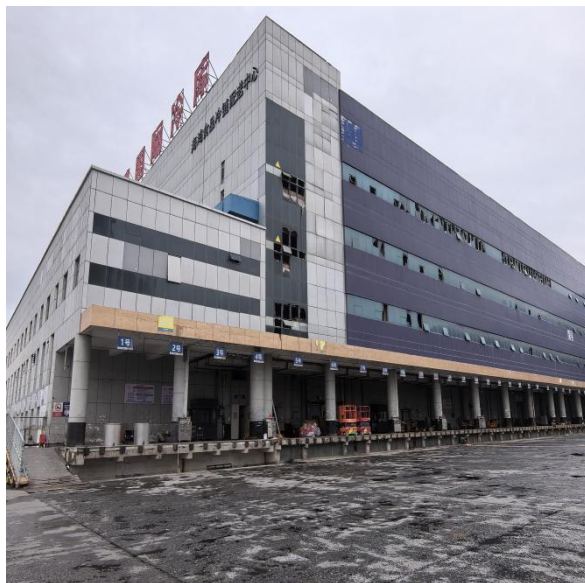
（事发冷库外观）

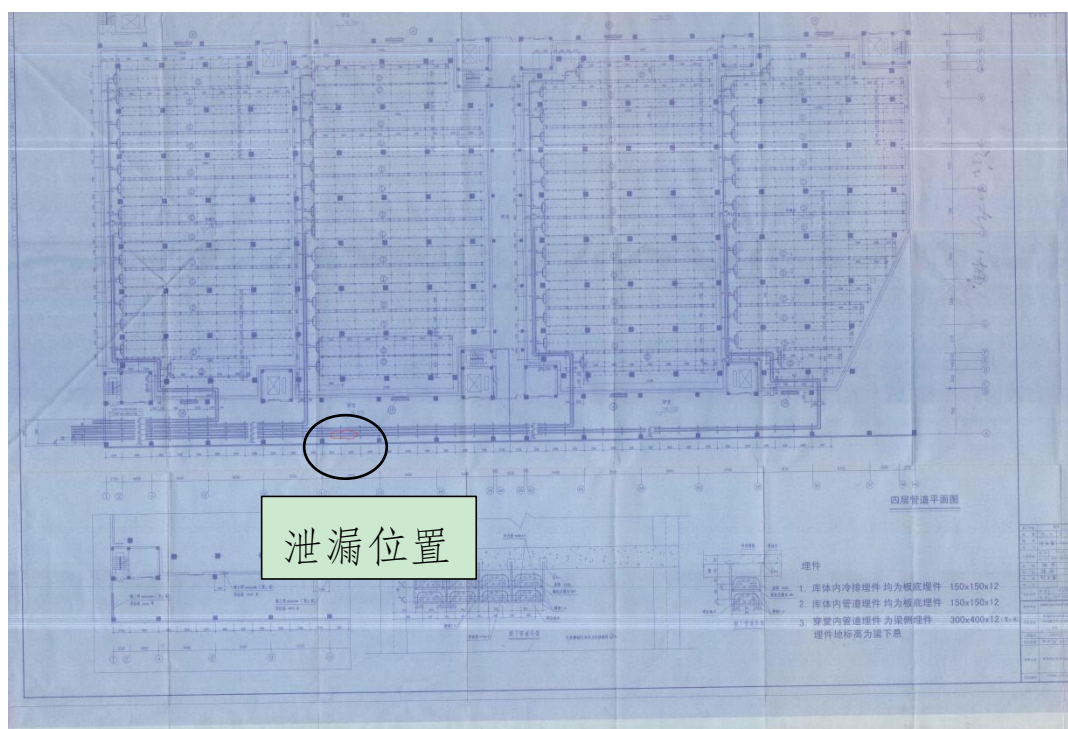
（涉事冷库四层管道平面图）
