# 经开区（头屯河区）北站东路街道新疆昊天 运输集团有限公司北站经营公司“6·13” 一般车辆伤害事故调查报告

编制单位：经开区（头屯河区）政府事故调查组

编制时间：2025 年 11 月 26 日

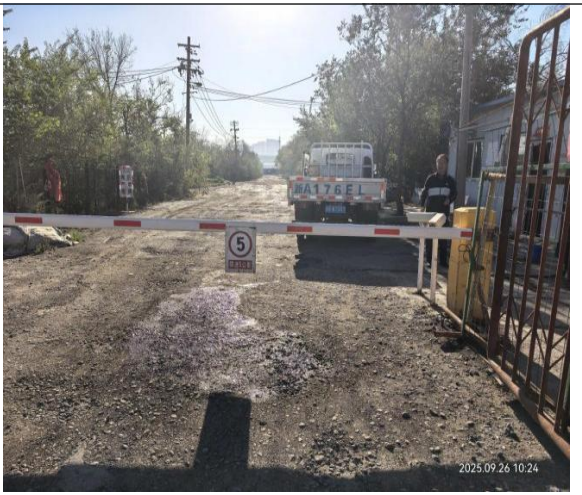
限速标识

新疆昊天运输集团有限公司北站经营公司设置了安全生产管理机构，设有2名安全管理人员和3名安保人员；建立有全员安全生产责任制和隐患排查治理机制；制定有安全生产规章制度，开展安全教育培训和隐患排查工作；对进场车辆有出入登记，库区入口设有限速5公里标志。

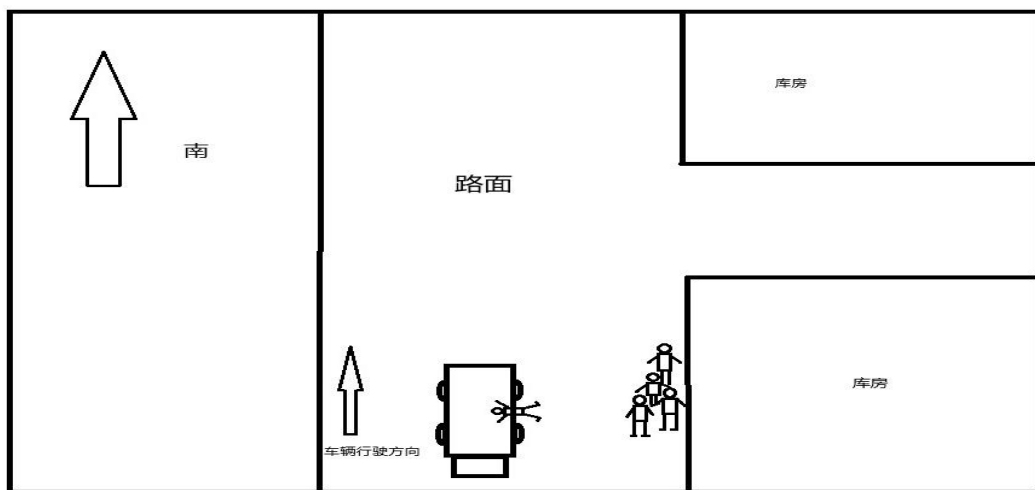
2025年6月13日17时许，马某龙接到个体工商户江某兵电话，在新疆昊天运输集团有限公司北站经营公司院内拉运清洁剂、活性炭等货物，20时30分许，马某龙驾驶新AA4\*\*\*货车到达仓库。货物装载完毕后，20时56分，5名装卸工人在仓库门口道路由北向南步行离开，马某龙关闭左侧车厢门，未察明车后情况随后开始倒车。车辆由北向南行驶十余米后，马某龙感觉到车辆发生晃动，同时听到路边人员的呼喊声，马某龙立即停车，下车看到车辆左侧油箱下方趴着1名装卸工人。

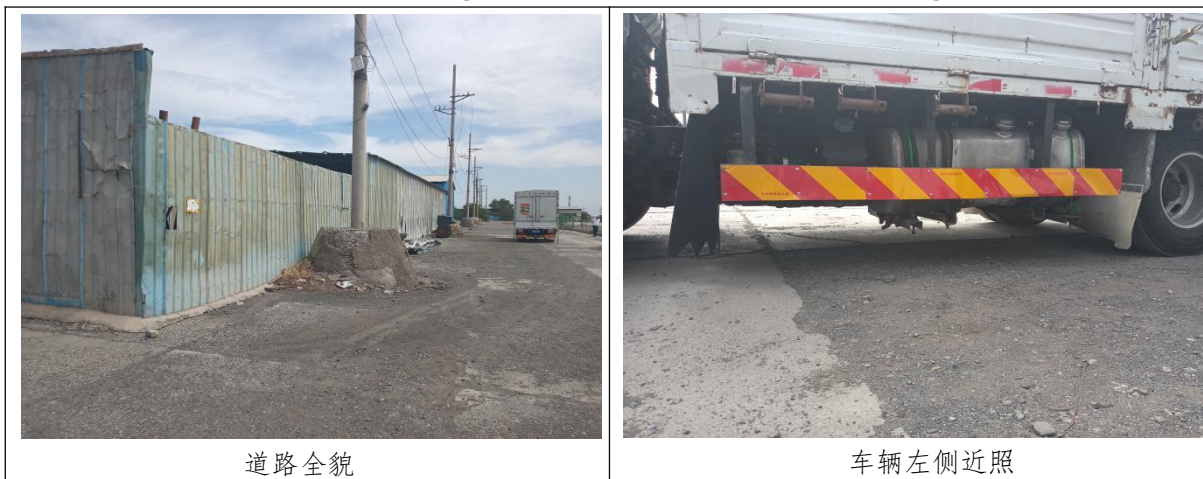
事故现场位于新疆昊天运输集团有限公司北站经营公司院内北侧敞篷库房门前道路，路面经过水泥硬化，净宽 13.57 米，距离库房大门 22.86 米处停放有 1 辆轻型仓栅式货车，车牌号码：新 AA4\*\*\*，车辆呈南北方向停放，车辆长 5995mm、宽 2400mm、高 3300mm，车辆左侧油箱离地间隙 0.22m。车厢内放有 10 桶清洁剂，每桶质量 200kg，5 袋活性炭，每袋 25kg。
