经开区（头屯河区）嵩山街街道新疆龙海达  
物流有限公司“9·4”一般车辆伤害  
事故调查报告

编制单位：经开区（头屯河区）政府事故调查组

编制时间：2025 年 10 月 29 日

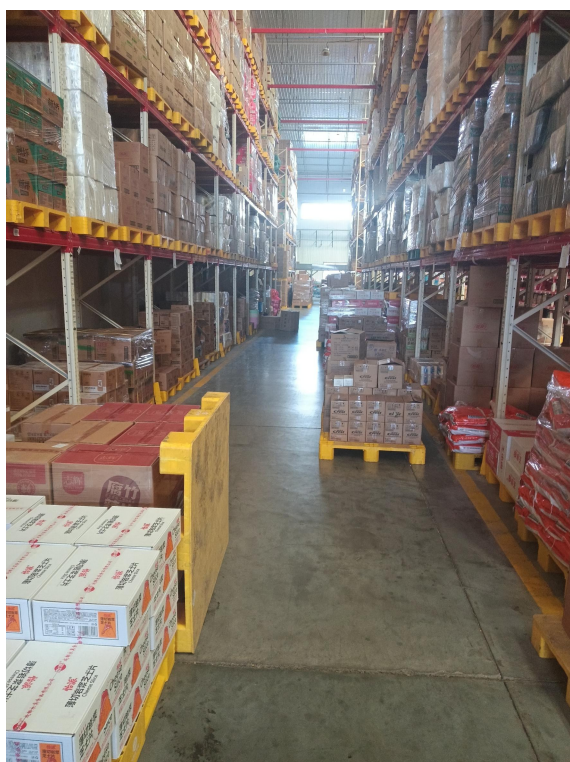
库房通道

事故地点位于经开区（头屯河区）嵩山街街道西流湖南路 239 号新疆龙海达物流有限公司 1 号库房 C13 通道 C-06 货架旁，该通道宽 3.90 米，停放有 1 辆前移式叉车，牌照号码：场内新 A05\*\*\*，该叉车驾驶室高 2.10 米，起升臂高 3.5 米，车辆宽 1.24

米，设计有两个叉臂，单个叉臂长 1.22 米，叉臂下落至地面，托盘内放有 19 箱“伊力特曲”酒。南侧 C-06 货架高 8.35 米（含货物高度），分为上下 5 层，第 1 层层高 1.7 米，第 2 至第 4 层层高 1.5 米。

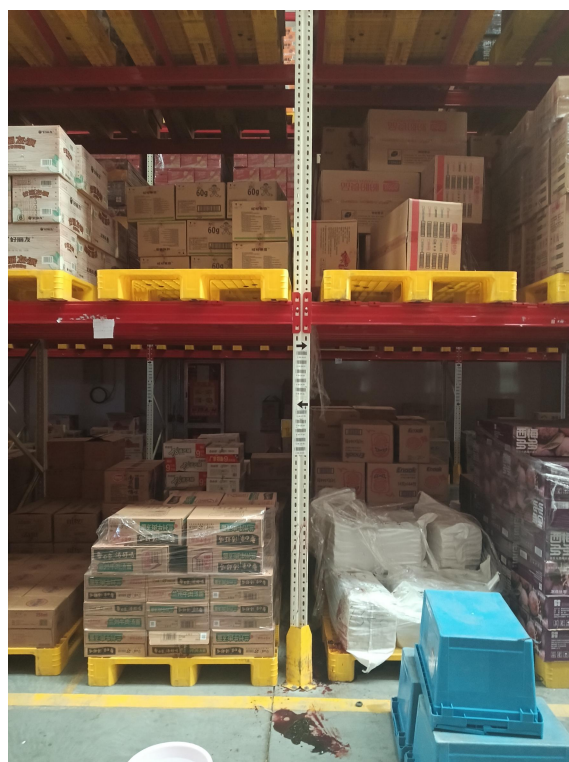
C-06 货架

2025 年 9 月 4 日 16 时 51 分许，新疆龙海达物流有限公司分拣员汤某乐驾驶 3 号前移式电动叉车在 1 号库房内补货完成后将车辆停放在 C10 货架处，下车后未收回钥匙。17 时 35 分，分拣员何某东见 3 号叉车无人使用，便驾驶叉车进行分拣货物。19 时 13 分，何某东将叉车横向停放于 C13 通道，货叉朝向 C-05 货架，驾驶室朝向 C-06 货架。何某东从四层插取货物后准备为驾驶室一侧的 C-06 货架补货。何某东右脚登上 C-06 第 2 层货架，左脚在踩驾驶室地板时，不慎踩踏到油门踏板，叉车随即向 C-06 货架移动，并将何某东头部挤压在了货架横梁处，何某东随后跌落至地面。19 时 16 分，分拣员刘某霞路过 C13 通道时发现了受伤的何某东。

何某东违反新疆龙海达物流有限公司《仓储叉车作业和安全规范》（WL-XJ-CH-01）第4.1条<sup>[1]</sup>规定，未取得特种设备操作资质的情况下违章操作叉车，停车时未进行驻车操作，在攀爬货架过程中误踩油门踏板，叉车与货架发生碰撞，造成何某东头部被挤压致死。
