# 经济技术开发区（头屯河区）工业园区阜康市龙腾虎跃道路运输服务有限公司“9·15” 一般高处坠落事故调查报告

编制单位：经开区（头屯河区）政府事故调查组

编制时间：2025 年 10 月 25 日

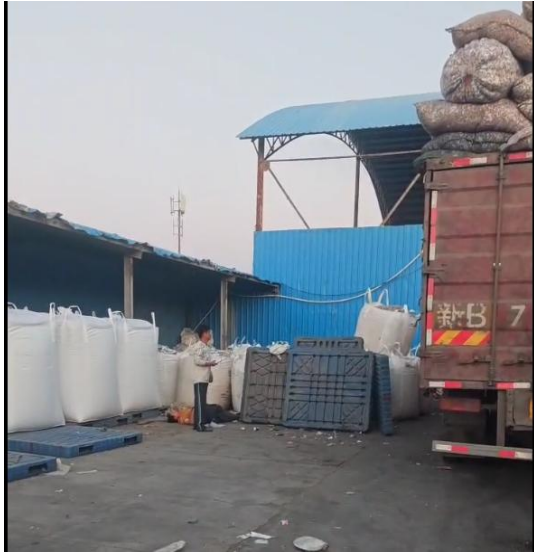
2025年9月15日20时，阜康市龙腾虎跃道路运输服务有限公司驾驶员刘某驾驶号牌为新B79\*\*\*货车，与刘某2、曹某昌到达乌鲁木齐绿生源环保有限公司院内，乌鲁木齐绿生源环保有限公司门卫及现场管理人员不在场，事发车辆进场时未报备。20时03分，刘某等人自行驾车过磅后将货车停放在塑料粉碎成品堆料区，曹某昌将成袋的废塑料包装码放在叉车托盘上，托盘装满后由刘某2驾驶叉车将托盘举升至货车栏板高度，刘某站在货厢货物上与曹某昌一起将托盘上的废品装到货车上。20时14分，第二托盘废品举升至车顶，曹某昌站上货物顶部后发现刘某不见了，便独自将废品装车，20时18分，曹某昌准备通过货车驾驶室左后侧的梯子下车时发现刘某头朝西北、脚朝东南方向仰面躺在车头与北侧吨包之间，身上未穿戴安全帽等防护用品，头部出血，曹某昌立刻向现场附近人员呼救。

（事发时画面、车辆位置已变动）

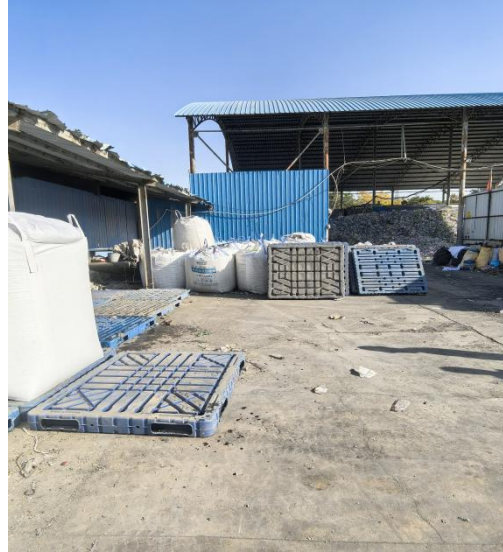
经核查，事故发生于经开区（头屯河区）银环街，乌鲁木齐绿生源环保有限公司塑料粉碎成品堆料区，堆料区为方形露天场地，东西长约9.5米，南北长约8米。事发时货车车头朝东北、车尾向西南方向停放，叉车停放于货车尾部。车头东侧和北侧地面约0.6米处摆放了大量吨包。

（事发场地概貌）

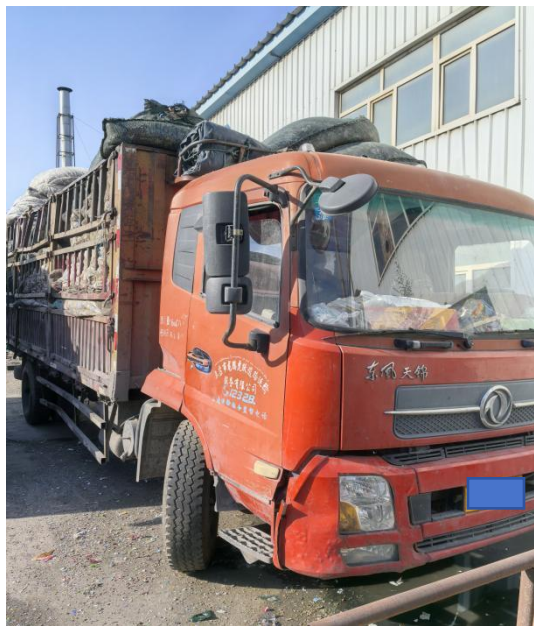
事发车辆情况：号牌新B79\*\*\*，东风牌红色重型仓栅式运输车，使用性质为营业货运，所有人为阜康市龙腾虎跃道路运输服务有限公司。外形尺寸9000×2500×3760mm（长宽

高），货厢栏板内尺寸 6600×2400×600mm。车辆保险状态正常。

（涉事车辆外观）

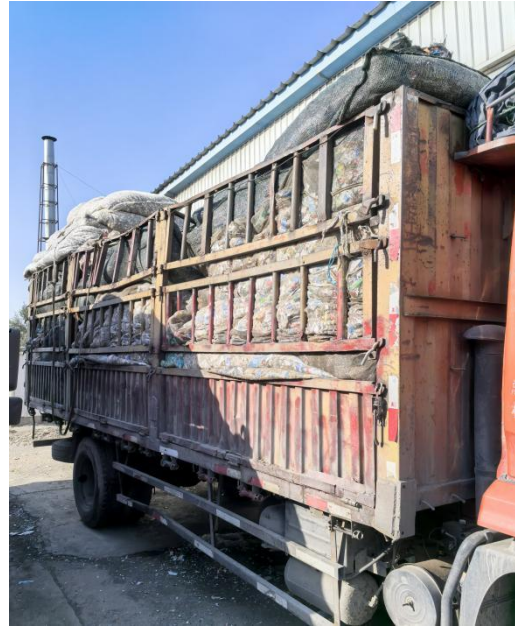
（涉事车辆货物装载情况）

刘某站在距地面 3.6 米高的货车顶部进行装卸时，违反阜康市龙腾虎跃道路运输服务有限公司《装卸作业安全规程》第一条<sup>1</sup>之规定，未佩戴安全帽等防护用品，不慎发生高坠，重伤医治无效死亡。
