# 经济技术开发区(头屯河区)工业园区新疆火焰之家运输 有限公司“7·17”一般物体打击事故调查报告

编制单位：经济技术开发区(头屯河区)政府事故调查组

编制时间：2025年8月8日

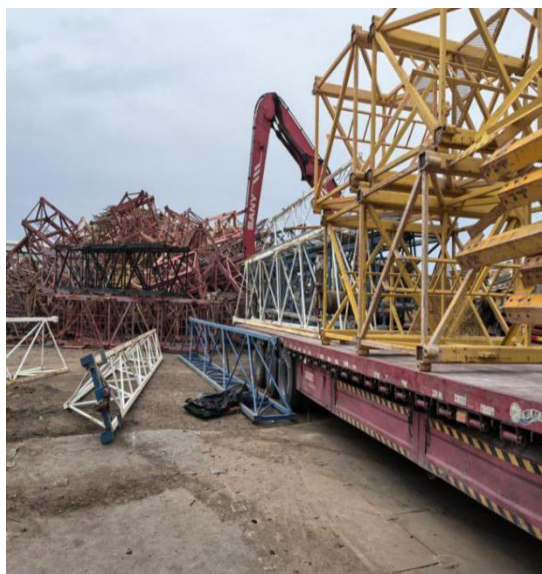
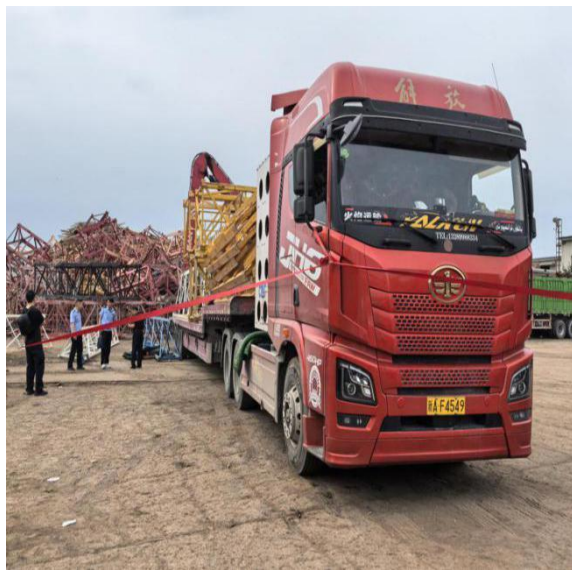
经现场勘验，新 A·F4\*\*\*车辆全长 22.3 米、宽 3 米、高 4.35 米，车厢板高 1.2 米，车上装有塔吊标准节、起重臂等，车上堆放有 2 个标准节、每个高 1.73 米，三角形起重臂每节长 10 米。通过现场查看和了解，司机用手工钳剪断绑扎起重臂的铁丝时站在车厢右侧中间临边位置，事故发生时，从车上掉下 3 节起重臂，其中 1 节蓝色起重臂掉落直接砸在阿某身上。

阿某站在重型低平板半挂车车厢右侧中间临边位置用手工钳剪开绑扎起重臂的铁丝时，3 节起重臂滑落砸中阿某导致死亡。

（三）明确管理职责，落实安全管理主体责任。新疆火焰之家运输有限公司、乌鲁木齐恒远盛达再生物资回收有限公司要深刻汲取此次事故教训，明确解绳职责，做好对驾驶员的安全交底、停车引导等工作，实施全过程、全流程的安全管理，防止类似事故重复发生。
