# 经开区（头屯河区）王家沟街道新疆金源人力资源 服务有限公司“6·9”机械伤害事故调查报告

编制单位：经开区（头屯河区）政府事故调查组

编制时间：2025 年 8 月 1 日

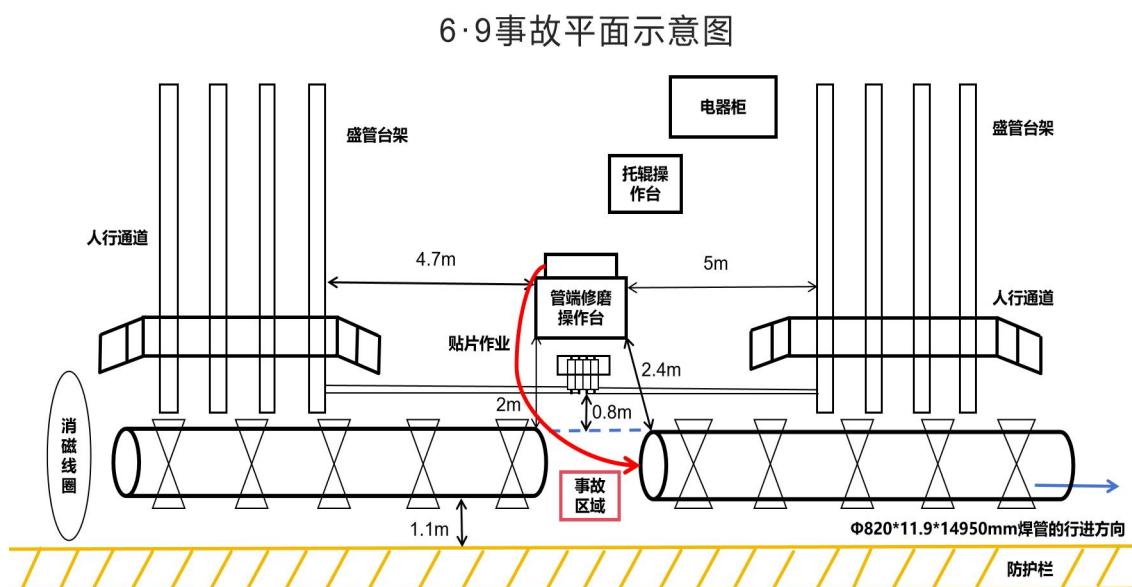
### 事故现场平面图

事故发生在头屯河区北站公路 1366 号，新疆八钢金属制品有限公司下属单位钢管公司 1820 螺旋焊管产线操作车间内。事故区域为管端修磨、贴片区域，以管端修磨操作台为中心，东、西两侧距离约 5 米远有两处盛管台架，盛放待修磨、待补焊的螺旋焊管。

操作台南侧距离 2 米有 2 段输送辊道，输送辊道间有 0.8 米的安全距离，停机时为安全通道。2 段输送辊道上分别有 1 根  $\phi 820 \times 11.9 \times 14950$ mm 的螺旋管。输送辊道南侧 1.1 米处为安全防护栏。管端修磨操作台设有单独操控 2 段输送辊道前进、后退，翻滚机翻滚的自复位按钮 4 个。
