经开区(头屯河区)中亚南路街道新疆众诚铁保消防工程  
有限公司亚鑫大厦室外排水改造项目  
“5·14”一般坍塌事故调查报告

编制单位：经济技术开发区(头屯河区)政府事故调查组

编制时间：2025年8月20日

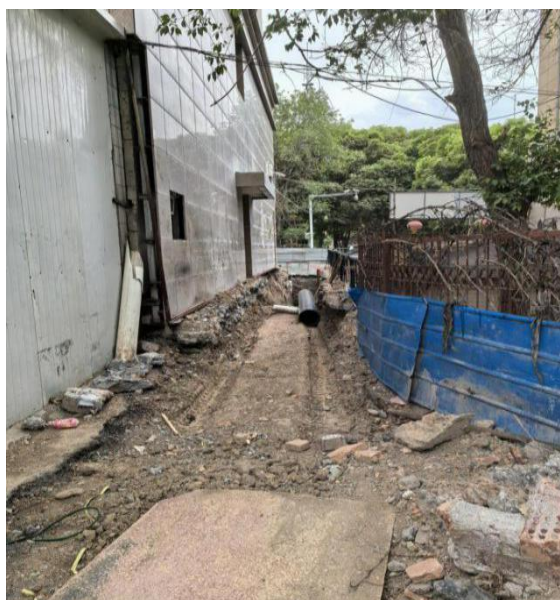
图 1 事故现场概貌

经现场勘验，事故发生在中亚南路亚鑫大厦西侧室外排水改造项目施工现场，该排水改造项目成南北走向、施工区域周围有隔离栅栏、场地狭窄，已经开挖的基坑长 13.4 米、宽 1.85 米、深 3.5 米，基坑西侧是挡土墙，东侧紧邻酒店外墙，基坑与酒店外墙之间有 80cm 宽的土方未挖。现场发现，该区域的下水管道漏水、坑底有积水，会造成土体抗剪强度不足、泥土和酒店墙壁之间的附着力下降。现场开挖的基坑未采取防护措施。

物的不安全状态：基坑垂直开挖 3.5 米深、基坑与酒店外墙之间留有 80cm 宽的土方未挖，基坑未采取支护措施。

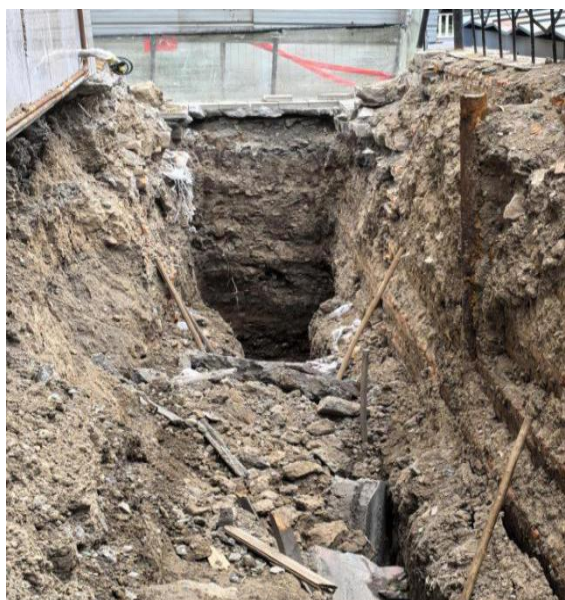
图 2 坍塌位置

2025年5月14日13点10分许，新疆众诚铁保消防工程有限公司正在中亚南路亚鑫大厦进行排水管道施工，作业人员田某国和亚某紧挨一起在3.5米深的基坑内清理积土，田某国的儿子田某在上面监护。当田某国用电镐清理石头时因震动导致坑壁坍塌把田某国和亚某掩埋，现场其他人员发现后立即喊人、拨打救

人的不安全行为：田某国在未采取安全防护措施的情况下用电镐清理坑内石头，因震动导致土方坍塌被埋。
