# 经开区（头屯河区）工业园区新疆新瑞阳 金属制品有限公司“2·19”一般 高处坠落事故调查报告

编制单位：经开区（头屯河区）政府事故调查组

编制时间：2025 年 7 月 2 日

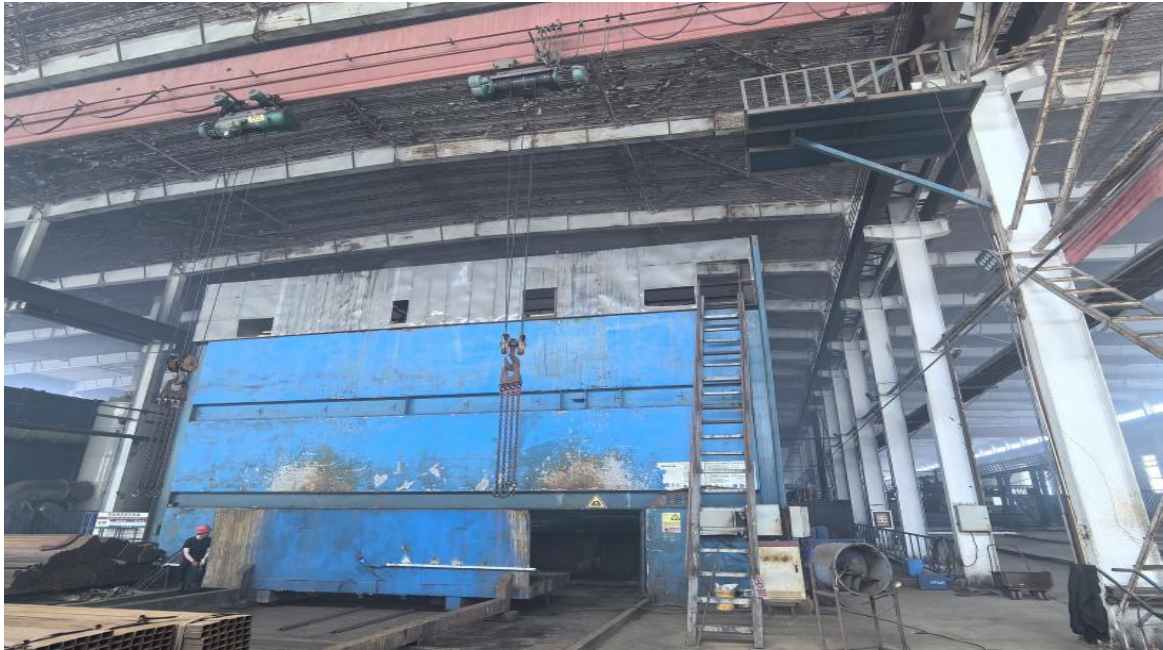
（酸洗房外部）

经现场勘验，事故发生于经开区（头屯河区）新疆新瑞阳金属制品有限公司镀锌车间酸洗房。酸洗房为公司厂房内部一独立分区，宽 9 米，长 15 米，顶棚距地面高 6.4 米。房内设有酸洗槽 4 个、水槽 2 个、溶剂槽 2 个，酸洗房顶棚上部架有 4 台行车，顶棚留有 2 条缝隙供行车起吊钢丝运行。顶棚为方管结构，下侧敷设防腐塑料板（无法承重），该车间此前开展顶棚上部行车等设备维护时需作业人员站在顶棚方管上进行作业，站立面窄，较为危险。公司安排此次涉事作业在方管上铺设作业面网格板，便于今后进行设备维护，降低作业风险。

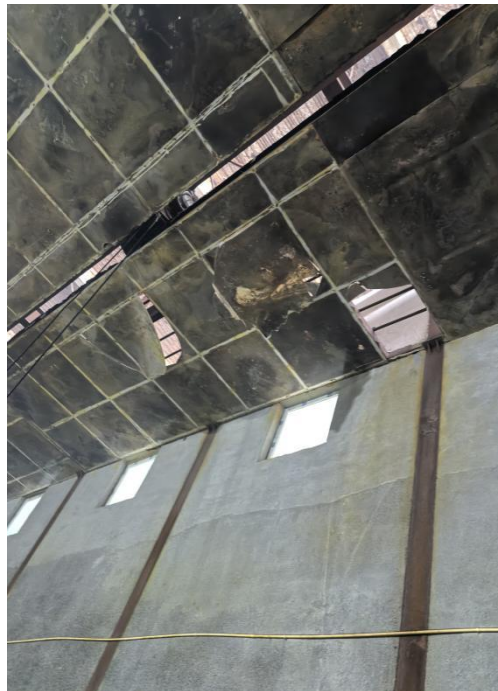
（顶棚方管结构下敷防腐板）

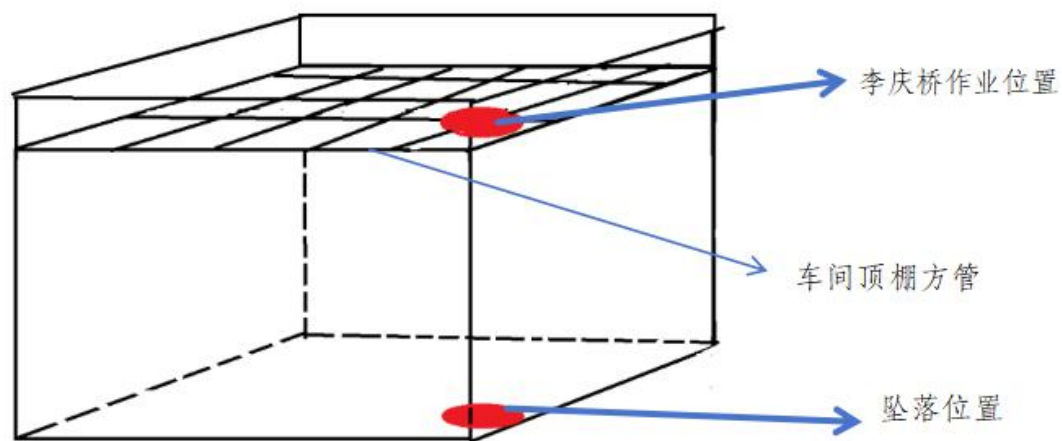
（酸洗房事故现场示意图）

2025 年 2 月 19 日 14 时许，新疆新瑞阳金属制品有限公司从业人员李某桥、徐某、张某方在新疆新瑞阳金属制品有限公司厂房镀锌车间酸洗房顶棚进行检修作业面的网格板铺设工作，厂区、车间管理人员未按公司制度向安保部报审。李某桥在作业时未佩戴安全帽、安全绳，徐某、张某方佩戴了安全帽，未佩戴安全绳。在作业现场检查的镀锌车间主任温某永发现李某桥等人违反操作规程的行为后未及时制止和纠正。李某桥站在顶棚作业面方管上铺设网格板，徐某、张某方使用铁丝对网格板进行加固，温某永在检查铁丝加固情况，几分钟后李某桥不慎从顶棚坠落至酸洗房边墙附近地面，坠落高度 6.4 米。

李某桥在距地面 6.4 米高的车间顶棚方管上进行高处作业时未佩戴公司提供的安全帽、安全绳，违反《新疆新瑞阳金属制品有限公司登高作业安全操作规程》第二条<sup>1</sup>之规定，违章作业不慎踩空造成其高处坠落。

新疆新瑞阳金属制品有限公司要深刻汲取此次事故教训，切实落实安全生产主体责任，要严格实施安全生产规章制度、操作规程，依法落实安全生产教育和培训制度，并完整记录保存。开展事故案例警示教育活动，对全体人员进行再教育、再培训，切实提高从业人员的安全意识。加强作业现场安全管理，督促从业人员严格执行作业安全操作规程等规章制度，严防此类事故再次发生。
