# 经济技术开发区(头屯河区)白鸟湖街道新疆裕峰建设工程有限责任公司“4·26”一般高处坠落事故调查报告

编制单位：经济技术开发区(头屯河区)政府事故调查组

编制时间：2025年8月20日

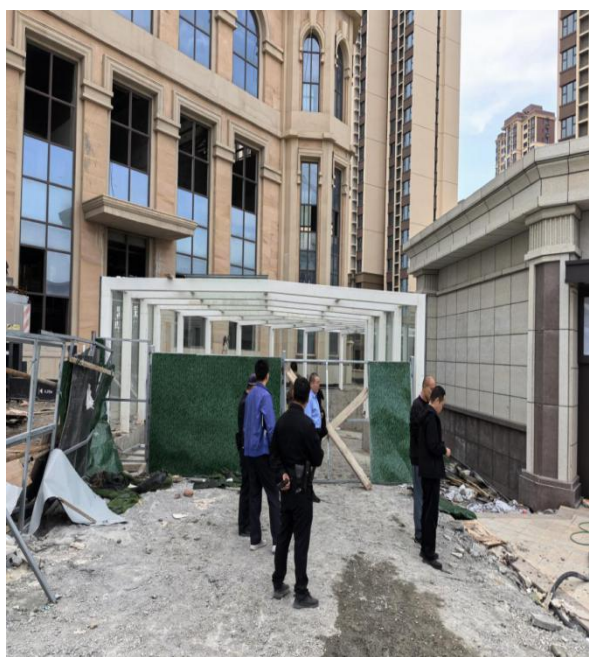
事故发生在二车库出入口钢结构玻璃雨棚施工现场，施工单位为新疆裕峰建设工程有限公司。该车库出入口成C形，从外入内的地势外高内低，车库出口通道宽7.26米，袁某成坠落点高4米、离大门口14.62米、离车库出口18.88米，安装的玻璃尺寸有1808mm×2102mm等不同的规格，玻璃由旁边的一台吊车吊运。事故发生后，经现场查看，死者佩戴了安全帽，安全帽前部

图 1 事故现场概貌

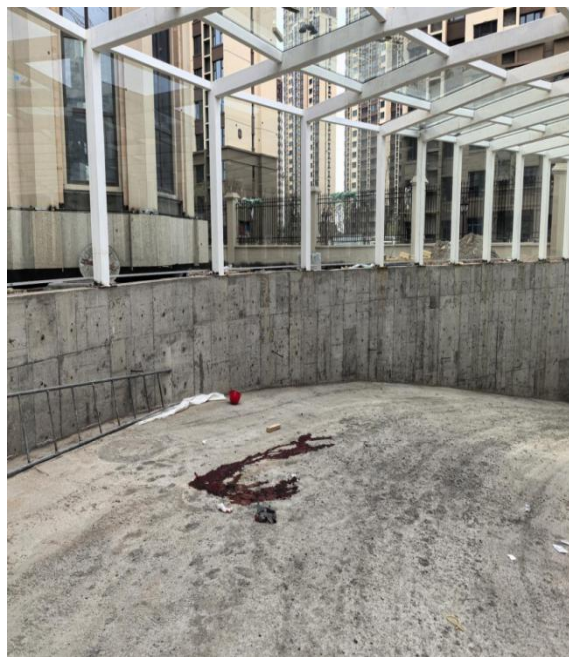
图 2 坠落位置

袁某成站在 4 米高、0.2 米宽的车库出入口钢结构上安装玻璃时没有采取有效的安全保护措施，作业过程中移动换位时不慎高处坠落导致死亡。

1.作业现场安全防护缺失。在车库出入口钢结构框架上安装玻璃，作业高度从3米到5米不等，事故坠落点作业高度4米。钢结构上面的作业面没有拉设安全绳供作业人员系挂安全带，作业人员佩戴的安全带没有可靠的系挂点，作业人员经常把安全带系挂在钢结构上、不符合安全带高挂低用的作业要求。同时，作业现场也没有在作业面下方拉设安全网防止人员坠落。

（一）切实落实安全生产主体责任。新疆裕峰建设工程有限责任公司要深刻汲取此次事故教训，加强对各个项目部的监督管理和现场隐患排查工作，设置符合现场实际作业需要的安全防护设施、配备合格的安全防护用品，把本单位的安全生产主体责任落到实处。

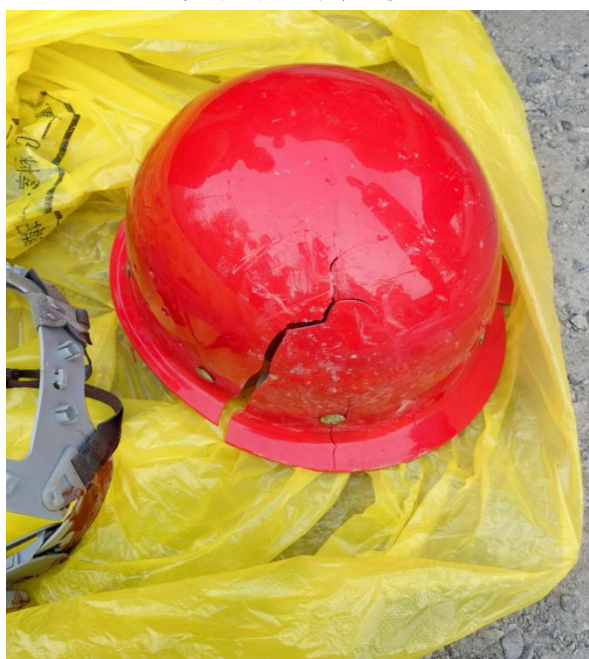
受撞击已经出现明显的裂口，查看安全帽的生产日期为 2022 年 3 月，安全帽内标识的保质期为 30 个月，该安全帽已经过了保质期。死者身上佩戴了三式安全带，安全带中间加设有缓冲式安全绳（缓冲器），缓冲式安全绳有作业高度示意图和高度要求，从施工高度分析，不适合加设缓冲式安全绳。

图 3 佩戴的安全帽

2.配备的安全防护用品不合格。死者佩戴的安全帽生产日期为2022年3月，安全帽内标识的保质期为30个月，安全帽已经过了保质期。死者身上佩戴了三点式安全带，安全带中间加设有缓冲式安全绳（缓冲器），缓冲式安全绳有作业高度示意图和离地高度不低于6米的要求。从施工高度分析，不适合佩戴有缓冲式安全绳的安全带。

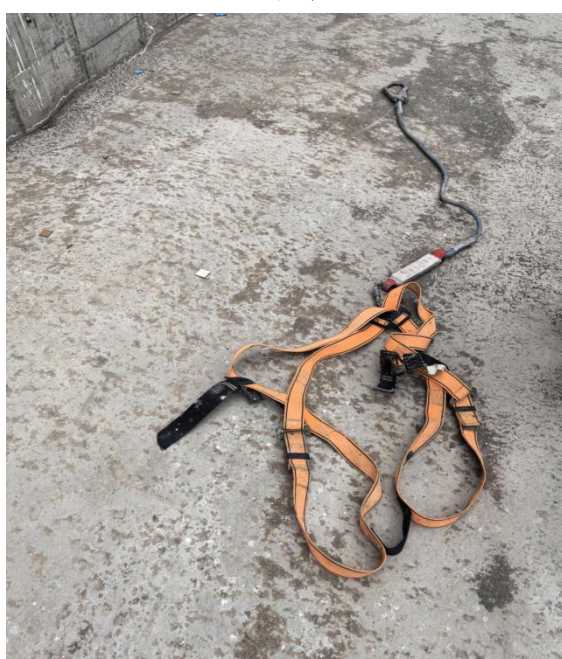
图 4 佩戴的安全带

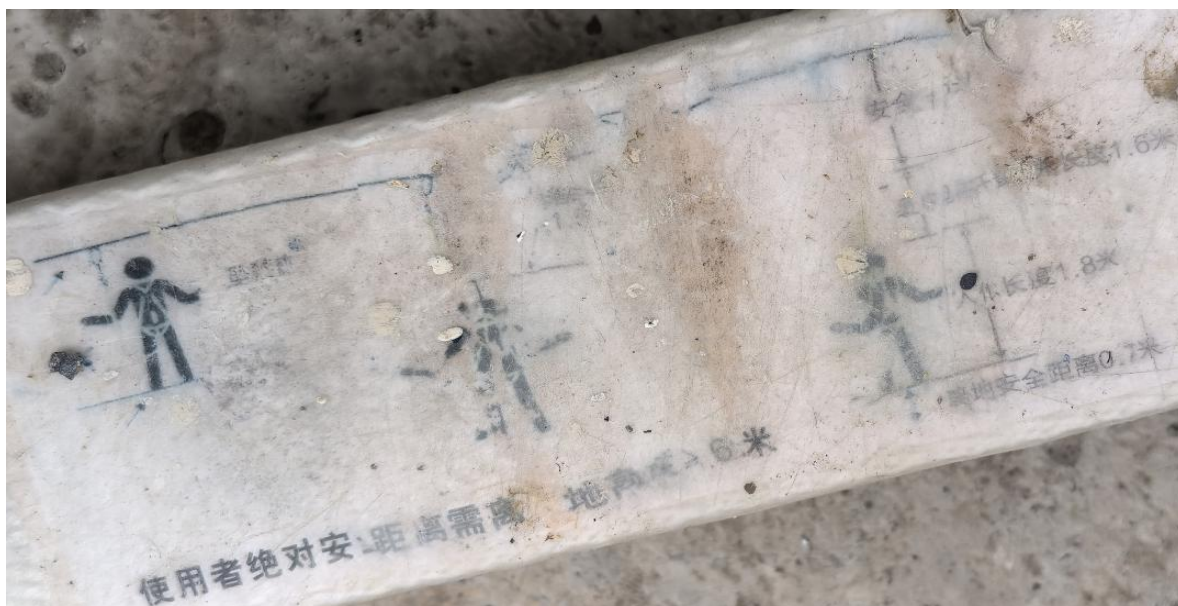
图 5 缓冲式安全绳（上面显示：距离需离地高度 $\geq 6$ 米）
