经开区（头屯河区）北站西路街道  
新疆携手共创物流有限公司“3·11”  
一般高处坠落事故调查报告

编制单位：经开区（头屯河区）政府事故调查组

编制时间：2025 年 4 月 30 日

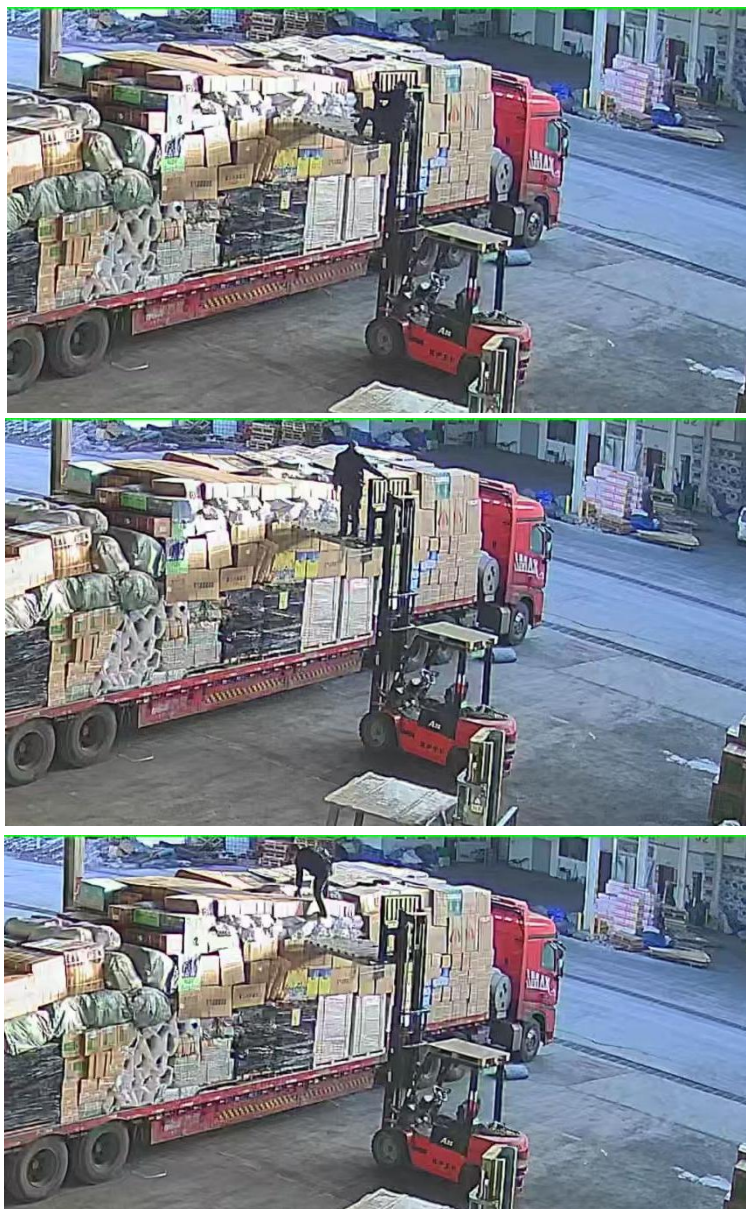
1. 新疆携手共创物流有限公司：公司主要负责人作为日常安全管理人员未正确履行安全生产职责；公司未制定安全生产规章制度和操作规程，公司日常安全管理工作仅通过主要负责人向从业人员口头交代安全注意事项的方式开展；公司未制定安全生产教育和培训计划，未向从业人员开展安全生产教育培训工作，从业人员安全和风险意识薄弱；公司未及时消除从业人员在作业时不佩戴安全帽的事故隐患；因公司未制定安全操作规程，从业人员日常作业时作业方法随意且危险，在上下货车时通过举升状态的叉车叉臂架、货叉攀爬上车，公司负责人对此行为未及时制止和纠正；未制定生产安全事故应急救援预案。

（事故发生前，现场作业人员作业情况画面，在上下货车时通过举升状态的叉车叉臂架、货叉攀爬上车）

新疆携手共创物流有限公司要深刻汲取此次事故教训，切实落实安全生产主体责任，要制定并实施安全生产规章制度、操作规程，依法落实安全生产教育和培训制度，并完整记录保存。要建立并落实隐患排查治理等企业安全生产基础性保障工作。开展事故案例警示教育活动，对全体人员进行再教育、再培训，切实提高从业人员的安全意识。新疆携手共创物流有限公司要认真遵守园区管理公司安全管理制度、装卸作业安全规程等规章制度，并督促从业人员严格执行，严防此类事故再次发生。

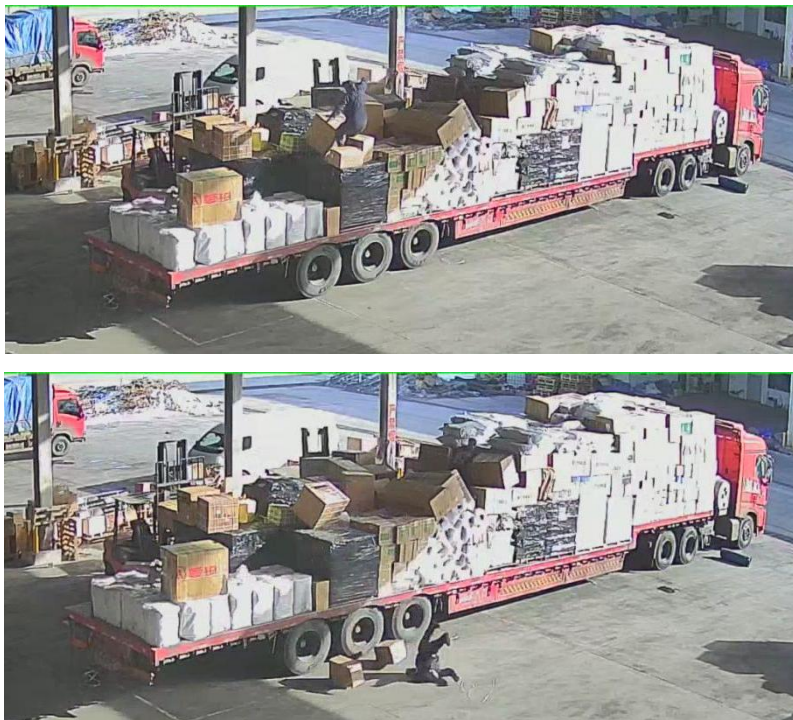
2025年3月10日晚21时，威县晨晖汽车运输公司驾驶员苏某某将车牌号为冀E18\*\*\*（辽AQ\*\*\*超）的重型半挂牵引货车驶入新疆携手共创物流有限公司卸货区车位，11日上午9时，新疆携手共创物流有限公司装卸工人张小某、宋某某开始对冀E18\*\*\*（辽AQ\*\*\*超）重型半挂牵引货车进行卸货作业（两名作业人员全程未采取任何防护措施，未使用安全防护用品）。10时52分，张小某通过升举的叉车货叉、货叉架爬上货车分拣货物，在拉拽一纸箱时，纸箱打包带断裂，张小某身体失衡后仰，后仰时腿部被脚边另一货箱阻挡，随即坠落至地面，后脑着地。

（事故发生瞬间现场监控画面）

张小某安全意识淡薄，站在距地面 2.27 米高的货箱进行装卸作业时未佩戴安全帽，站位不当造成其拉拽的包装带断裂后高处坠落，重伤医治无效死亡。

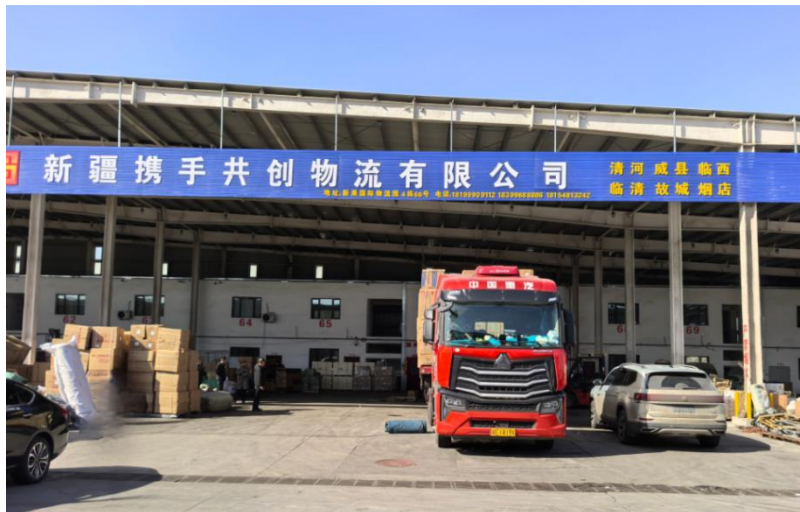
经现场勘验，事故发生于经开区（头屯河区）北站西路街道北站四路 2\*\*号\*栋\*\*号的新疆携手共创物流有限公司卸货区。物流园\*栋为一南北走向钢结构大跨度物流仓储建筑，分为办公区域与作业区域。钢结构斜顶距离地面最高处高 11.90 米，最低处 10.80 米，未设置安全绳挂点。

现场东西向停放的车辆号牌为冀 E18\*\*\*（辽 AQ\*\*\*超）的重型半挂牵引货车拖挂总长 17.5 米，宽 3 米，地面至货物顶层 4 米（卸货前），货物主要为汽车配件。货车车尾西侧为公司办公用房。张小某坠落高度 2.27 米，身上未穿戴防护用品。

（事故现场东西方向图片）
