乌鲁木齐甘泉堡经济技术开发区（工业区）  
新疆伟宸婧匀建筑有限公司“7·18”  
一般起重伤害事故调查报告

编制单位：乌鲁木齐甘泉堡经济技术开发区（工业区）  
事故调查组

编制时间：2026 年 8 月

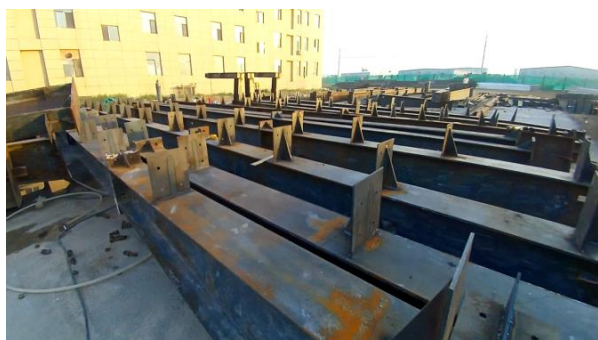
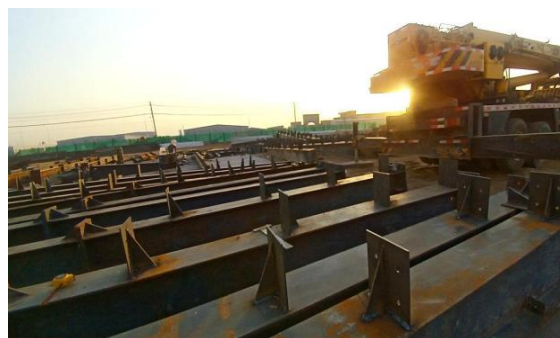
单侧板夹吊具脱落，钢结构重心失衡大幅摆动，撞倒位于吊车吊臂回转半径范围内的作业人员梁某强，导致受伤，现场人员逯某昆、贾某方等人发现后立即进行施救。

事故现场位于新疆乌鲁木齐甘泉堡经济技术开发区明水街2609号新疆大禹智慧农业科技有限公司厂区内北侧空地，如下图。
