# 乌鲁木齐甘泉堡经济技术开发区（工业区） 新疆绿赛科技（集团）有限公司“7·8”一般 物体打击事故调查报告

编制单位：新疆绿赛科技（集团）有限公司“7·8”伤人事故  
调查组

编制时间：2026 年 8 月

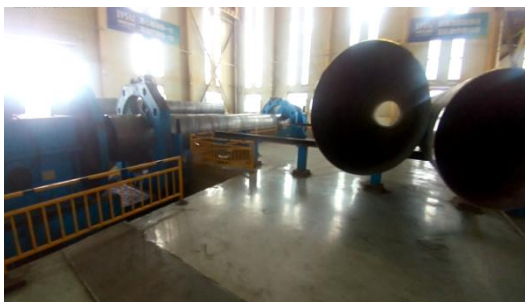
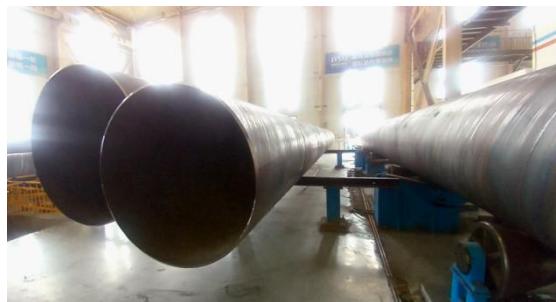
事故发生区域位于乌鲁木齐甘泉堡经济技术开发区（工业区）2365号新疆绿赛科技（集团）有限公司螺旋焊管车间钢管成品检验区域（如下图）。

1.作业人员违规盲目操作。作业人员冯宗智安全意识薄弱，作业前未全面排查作业现场环境，未仔细确认成品检验区质检员作业位置，违规操作拨管器驱动钢管沿轨道台架滚动，直接撞击现场作业的质检员魏某鹏，是本次事故发生的直接人为原因。

2.作业现场硬件防护缺失、布局存在缺陷。新疆绿赛科技（集团）有限公司螺旋焊管车间平头倒棱作业区与成品检验作业区存在交叉作业风险，公司未采取有效隔离、管控措施；拨管设备未配置自动防护、联锁制动等安全设施，仅依靠人工放置挡管部件进行被动防护，设备本质安全不达标，无法有效防范钢管滚动伤人风险，是本次事故发生的直接物的因素。

组织开展全厂全覆盖安全隐患专项排查，重点整治车间交叉作业、轨道辊道作业、设备防护等重点区域、关键环节隐患，建立隐患台账，实行清单化、闭环销号管理。全面提升设备本质安全水平，优化拨管器、轨道台架防护设施，完善钢管运行联锁警铃、加装限位防护装置，补齐硬件防护短板。规范现场安全管理，完善危险源告知卡、安全警示标识，细化交叉作业管控流程，严格执行作业前安全确认、高危作业专人监护、安全互保联保制度，全程管控作业过程，严查严纠“三违”行为，全面提升现场安全防控能力，坚决杜绝同类事故重复发生。
