**乌鲁木齐县托里乡贵州圣能电力工程有限公司  
中能建C区集电线路项目“9·28”一般  
物体打击伤害事故调查报告**

编制单位：乌鲁木齐县事故调查组

编制时间：2025 年 11 月 28 日

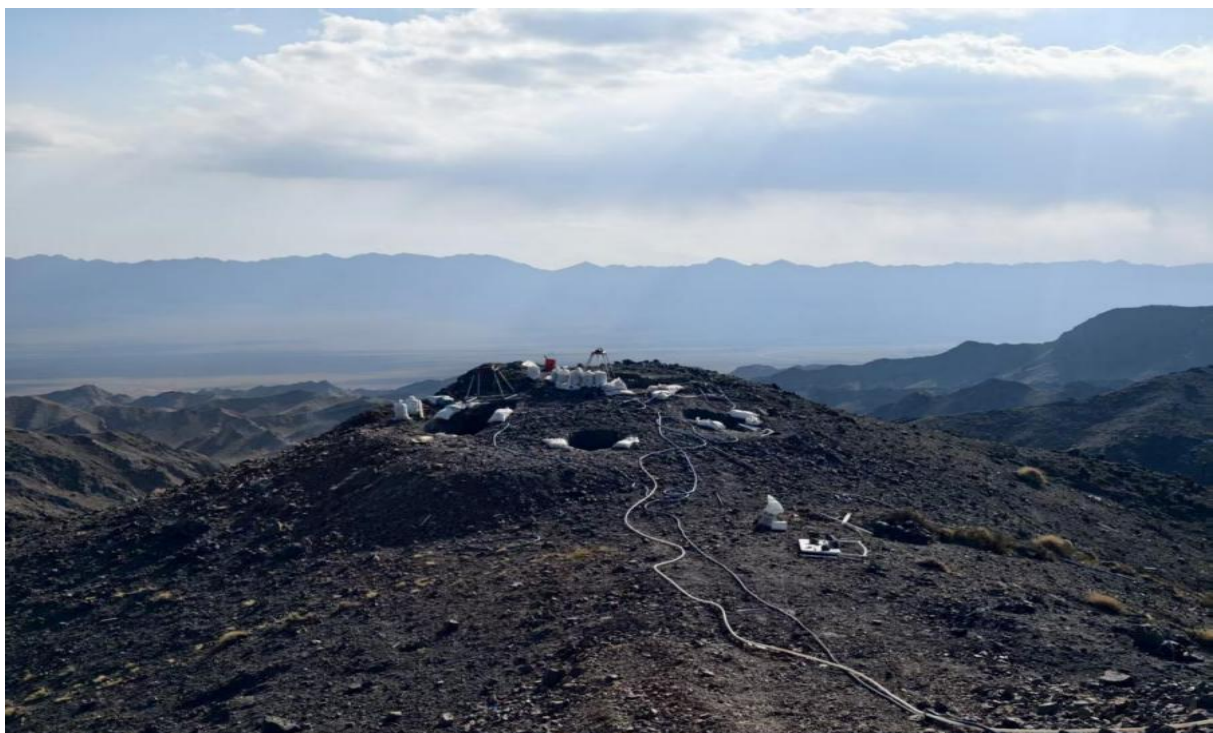
图 2 35kV 集电线路 A3A4G10 掏挖基础

2025 年 9 月 28 日, 贵州圣能电力工程有限公司指派现场劳务管理人员刘\*带领作业人员阿\*\*合(伤者)、阿\*\*且、阿\*\*则、阿\*\*彝(司机)到 35kV 集电线路 A3A4G10 塔基基础进行掏挖作业, 到达现场后, 4 名作业人员间隔 20 米左右依次排开进行基础掏挖, 12 时 20 分许, 施工作业人员阿\*\*合(伤者)在进行基坑内挖孔作业时, 所使用的风镐突然崩裂, 部分风镐碎片随即打向阿\*\*合(伤者), 致使阿\*\*合(伤者)面部、胸部等不同程度受伤。

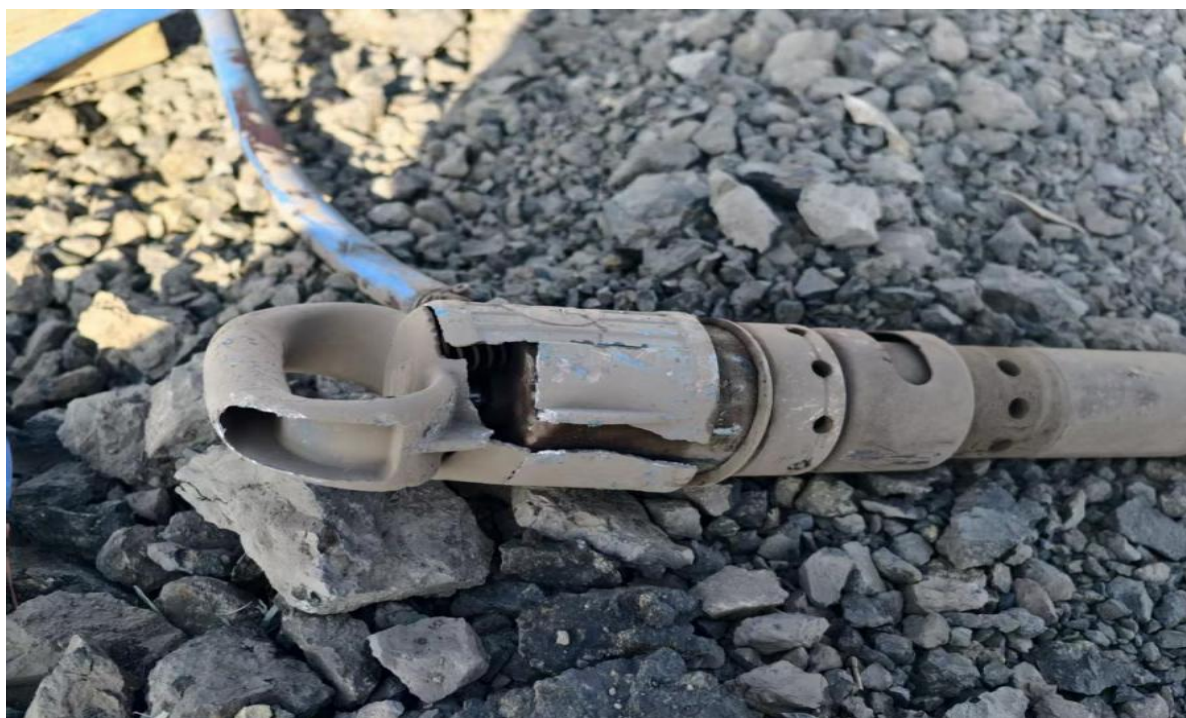
图 3 35kV 集电线路 A3A4G10 基础涉事工器具

1.风镐在长时间运行工况下，导致设备能量非预期集聚，间接诱发缸体过热发生意外释放的能量，且受自身固有缺陷影响（例如：缸体存在裂纹），缸体发生破损后，诱发物体打击事件。

2.风镐作业期间，排气系统堵塞造成排气受阻，导致设备能量非预期聚集，长期连续作业间接诱发缸体过热，能量意外释放，缸体破损后引发物体打击事件。

3.在操作风镐前，未严格按照风镐相关行业及国家规范标准中的产品制造与安全标准（GB/T 6247-2013《凿岩机械与气动工具术语》与 GB/T 25629-2010《手持式凿岩机械安全要求》）与职业健康与安全标准（GBZ 2.2-2007《工作场所有害因素职业接触限值第 2 部分：物理因素》）综合要求，没有落实常态化的工具保养、健康监测与培训教育措施。

2、贵州圣能电力工程有限公司（专业分包单位）：1）结合专业施工特性，制定专项安全管理制度，补充设备操作、特殊工艺安全规范，明确操作流程、禁止条款及应急处置要点，由技术负责人牵头审核。；2）建立每日现场巡查制度，配备足额专职安全员，明确岗位职责与考核标准，确保制度执行到位，明确隐患整改时限与责任主体，建立“每日巡查-隐患登记-限期整改-复查销项”闭环台账，安全员每日下班前提交巡查报告，项目经理每周抽查核查率不低于30%。3）融合技术与安全培训，针对专业设备操作开展专项培训，重点讲解设备操作风险，明确安全风险点与防护措施；4）建立定期培训机制，采用“现场教学+技能实操”模式，培训后组织实操考核，不合格者暂停上岗。每月至少开展1次专项安全培训，强化培训效果跟踪。5）建立设备全生命周期管理制度，定期检修维护并留存台账，杜绝带病设备进场；6）主动配合总包检查，及时整改隐患，定期上报安全
