# 乌鲁木齐县萨尔达坂乡四川中宏旺建设工程有限公司隧道施工“10·7”一般高处 坠落事故调查报告

编制单位：乌鲁木齐县事故调查组

编制时间：2025 年 11 月 28 日

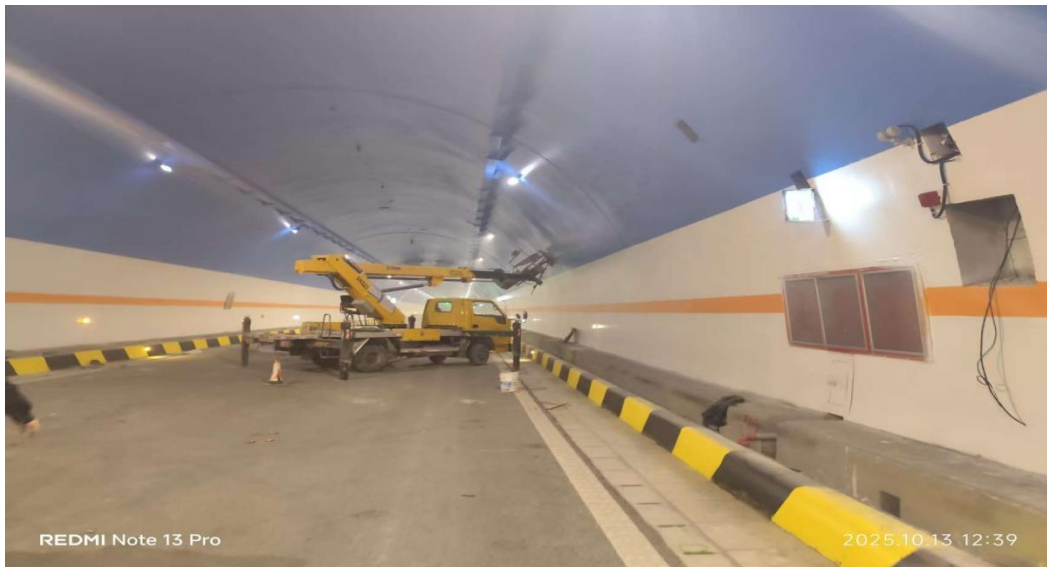
图一

事故调查组确定事故地点位于乌鲁木齐县萨尔达坂乡，216 国道 968 公里隧道施工道路，事故现场散落死亡人员（因急救被剪断）及受伤人员安全带及安全帽。高处作业车与隧道壁相撞，大臂明显因撞击呈弯曲状态，高约 3 米，作业平台破损。（附图一）

渣土运输车辆驾驶员张\*仓在隧道内行驶期间操作失误，未留意观察作业环境，且未与前方高空作业车保持安全距离，车速超过隧道运输国家标准，且高空作业车未按规定摆放锥桶及警示标识，致使车辆与登高车伸缩臂发生碰撞，此为造成本次高空坠
