# 乌鲁木齐县托里乡新疆达坂城金工新能源有限公司“4·19”一般火灾事故调查报告

编制单位：乌鲁木齐县事故调查组

编制时间：2025 年 6 月 12 日

2025年4月19日12时左右，乌鲁木齐县托里乡金工柴窝堡西风电汇集站发生一起火灾事故，事故造成2组电池柜着火，造成直接经济损失145.129万元。

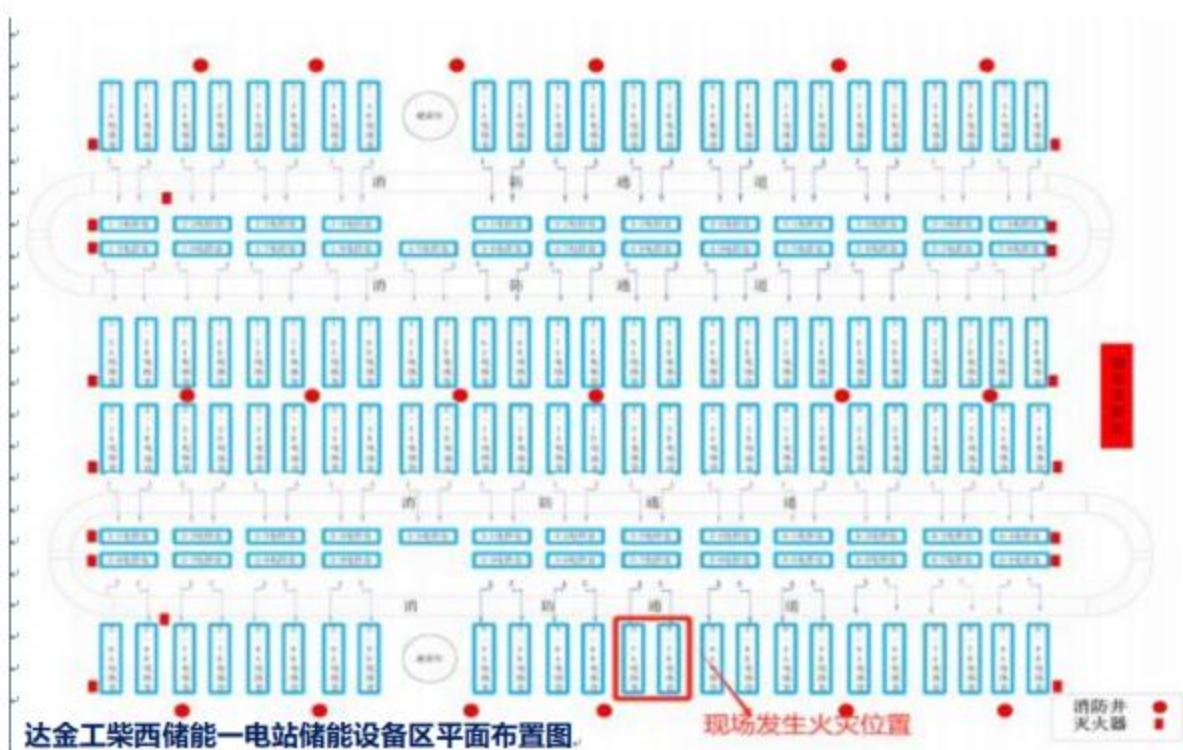
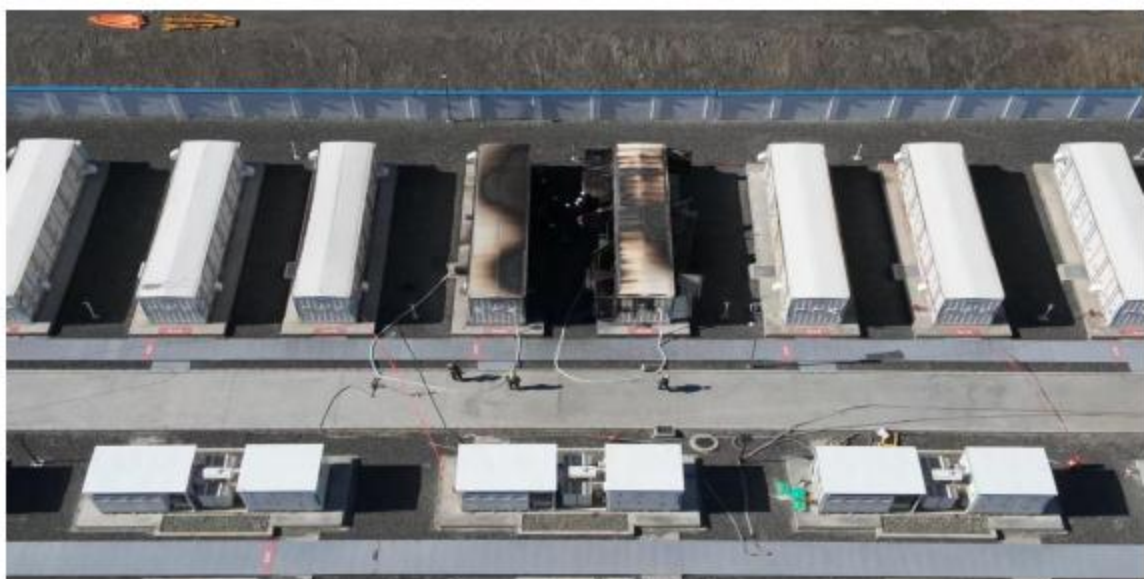
达金工 B 区储能一电站 3-7A 电池舱

事故调查组成员及相关人员多次到现场进行勘察，确定事故地点，起火部位位于场站储能区域的 3-7A 电池舱，西南邻场站围墙，东北临场站内道路，西北侧临 3-6B 电池舱，东南侧临 3-7B 电池舱。（见下图）

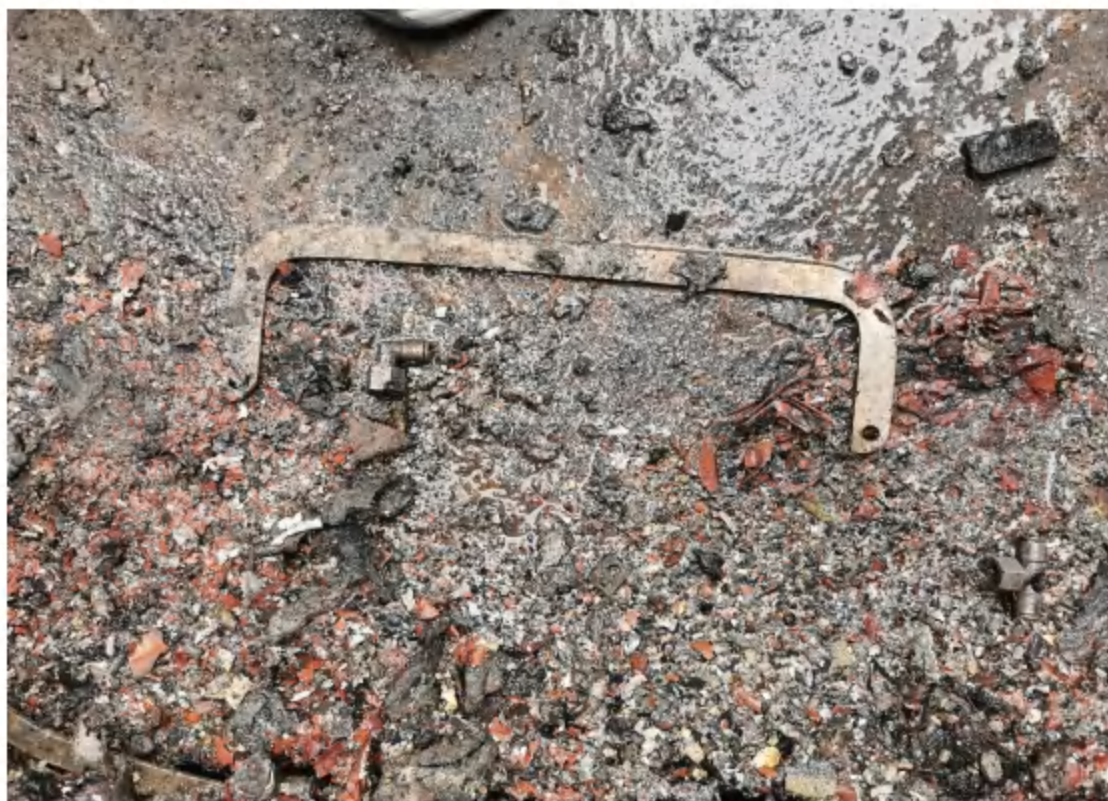
2.经消防部门勘验现场于地面提取连接铜排1个，铜排两端熔融，有熔珠，于2堆1簇7#电池包负极提取螺栓及输出铜排1个，输出铜排上可见凹坑状熔痕，于2堆1簇20#电池包正极提取输出

图一：工作升高车南侧地面提取连接铜排1个

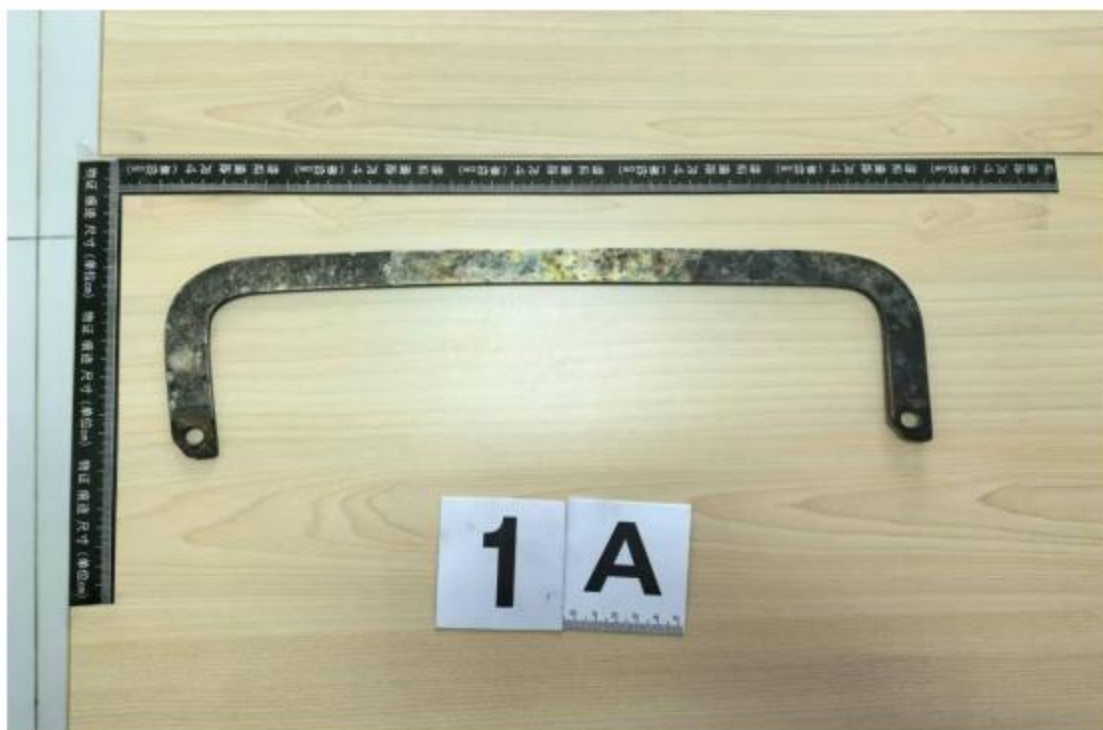
铜排1个，输出铜排上可见尖状熔痕，符合短路故障痕迹。

图二：工作升高车南侧地面提取连接铜排1个，两端熔融，有熔珠

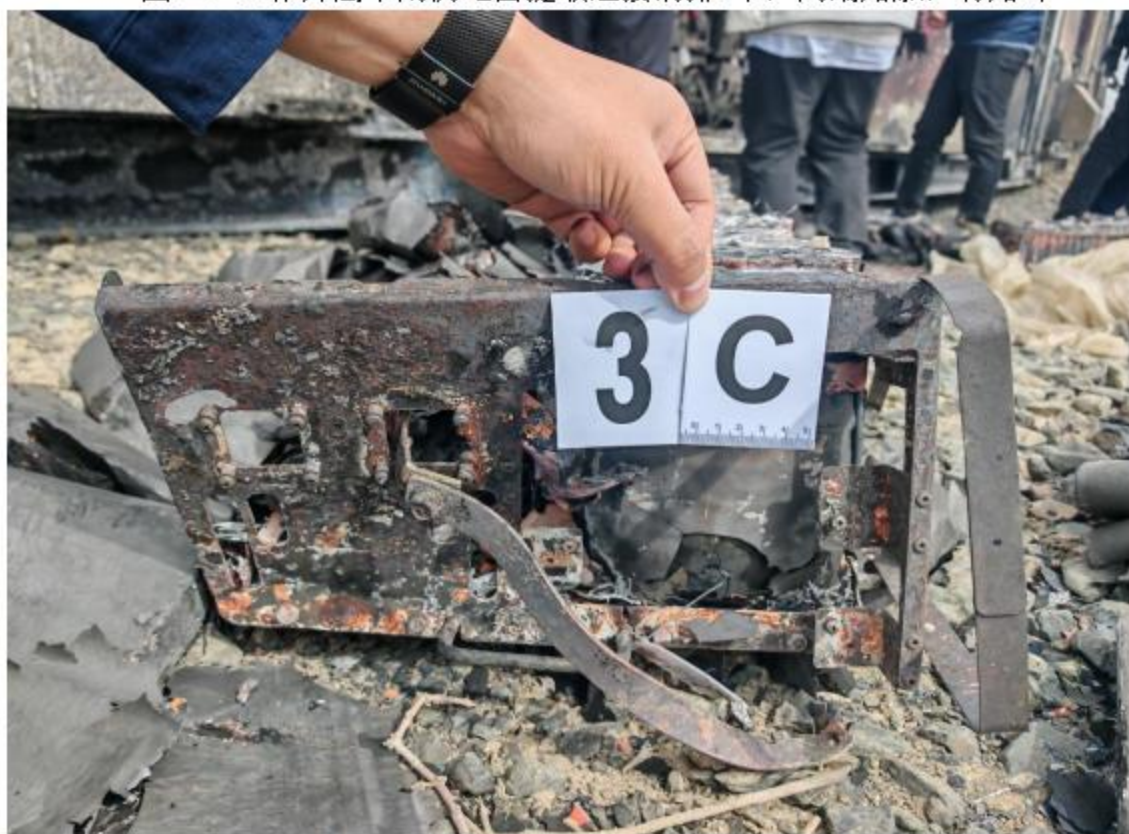
图三：于 2 堆 1 簇 7#电池包负极提取螺栓及输出铜排 1 个

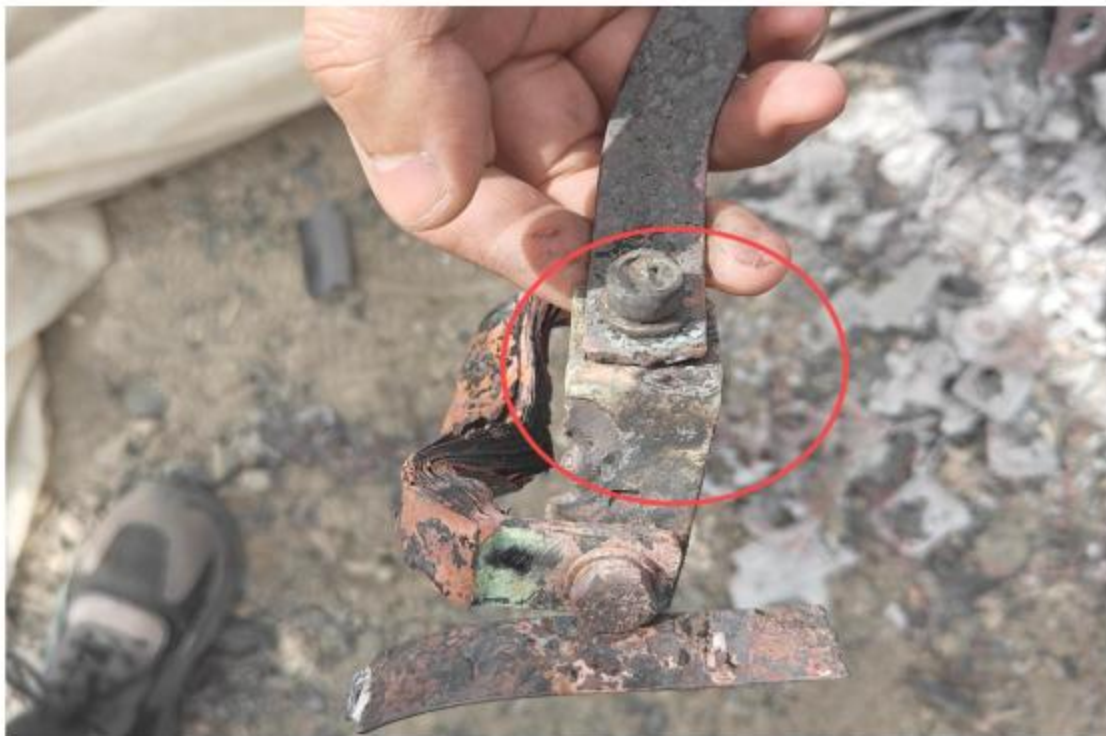
图四：7#电池包负极输出铜排上可见凹坑状熔痕

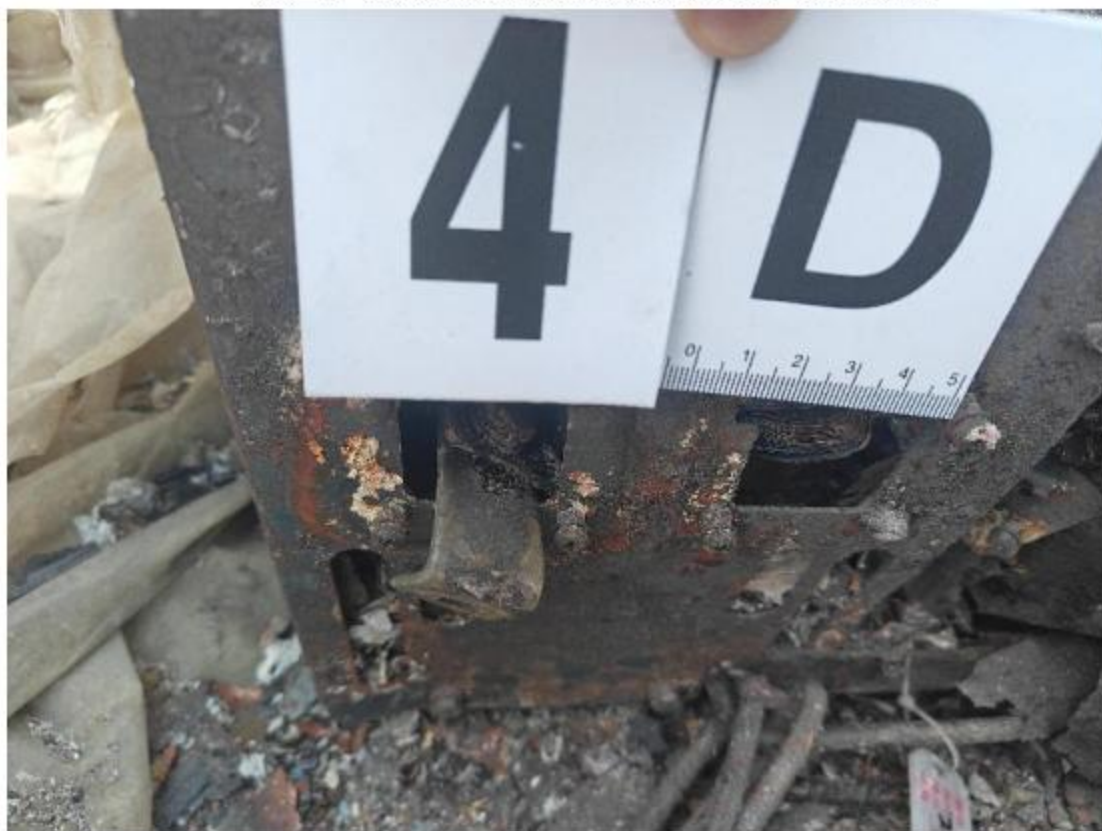
图五：于2堆1簇20#电池包正极提取输出铜排1个

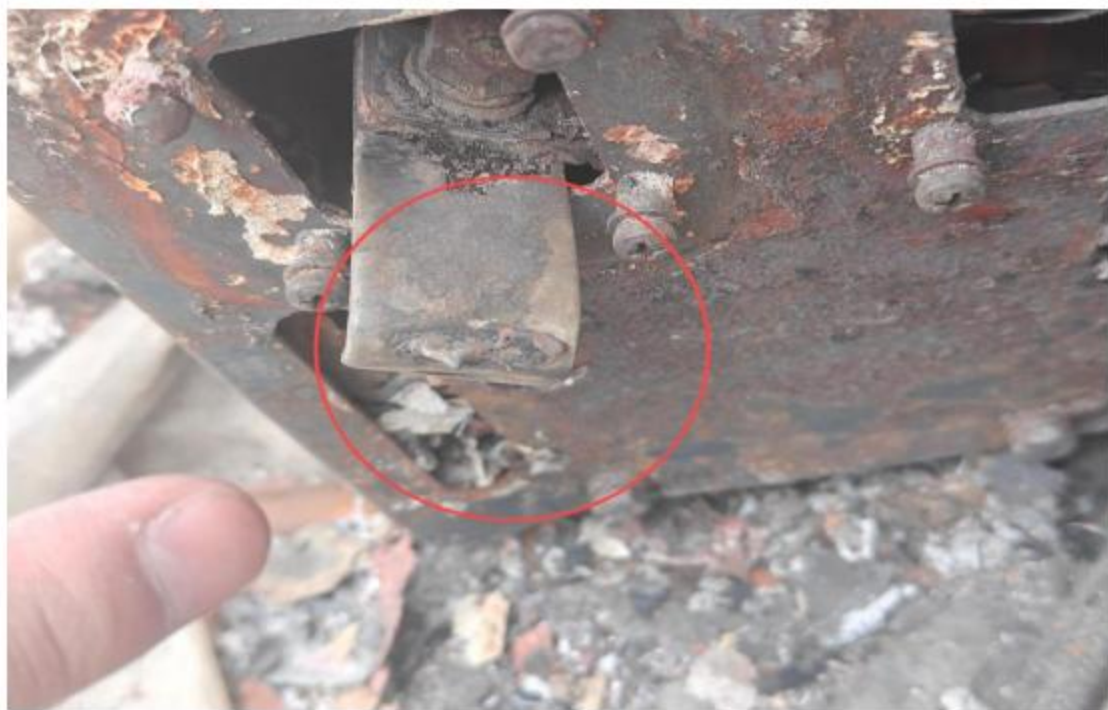
图六：输出铜排上可见尖状熔痕

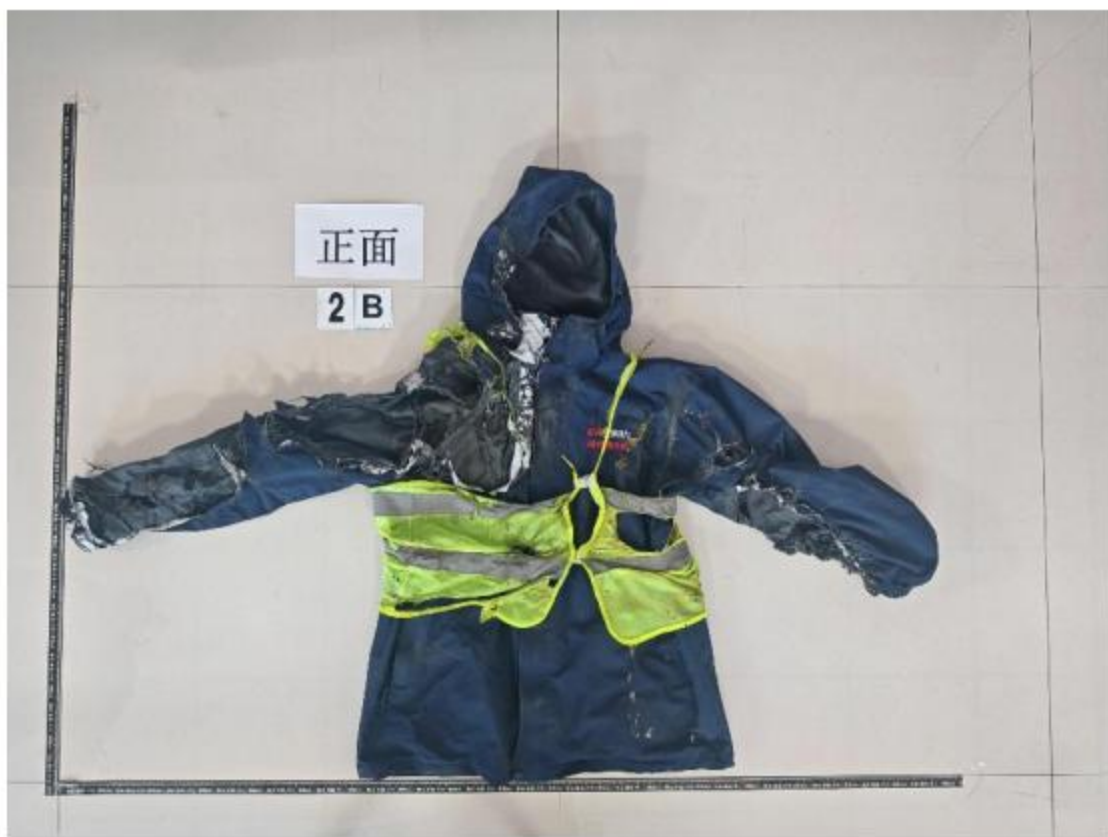
3.经消防部门现场提取张某峰工作服外衣1件，呈双臂内侧过火，烧蚀痕迹，符合操作过程中起火烧损痕迹。

图七：现场提取张某峰工作服外衣1件，呈双臂内侧过火，烧蚀痕迹

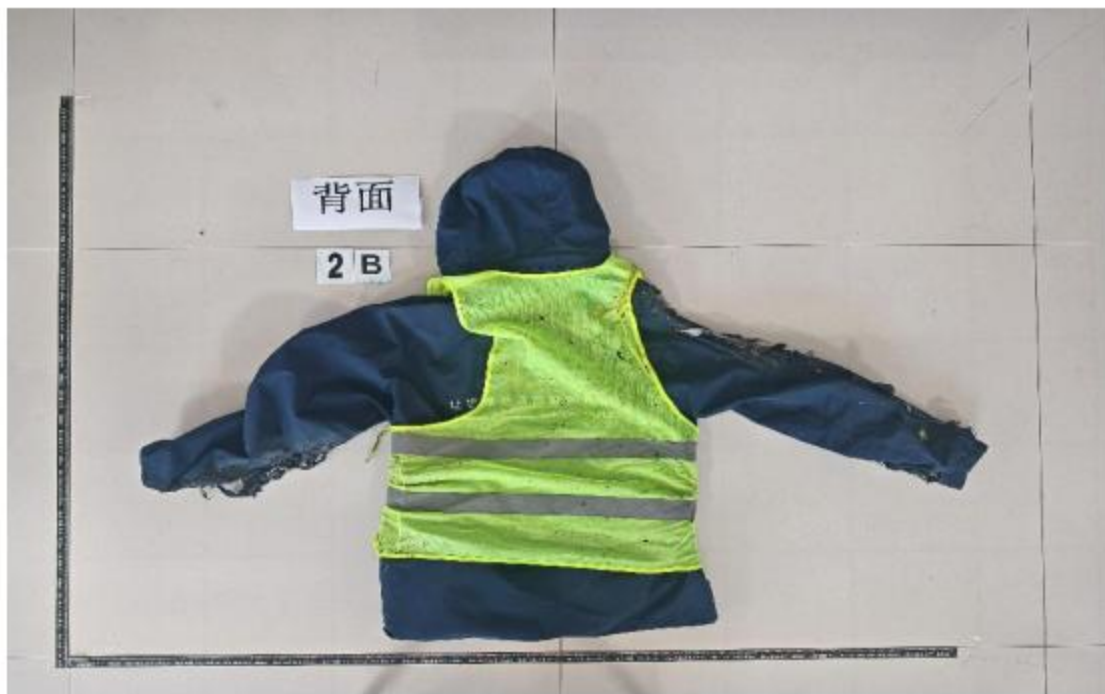
图八：工作服外衣外侧及后背无过火痕迹
