# 新源县首钢伊犁钢铁有限公司“5·4”一般 物体打击事故调查报告

新源县人民政府事故调查组

2025 年 6 月

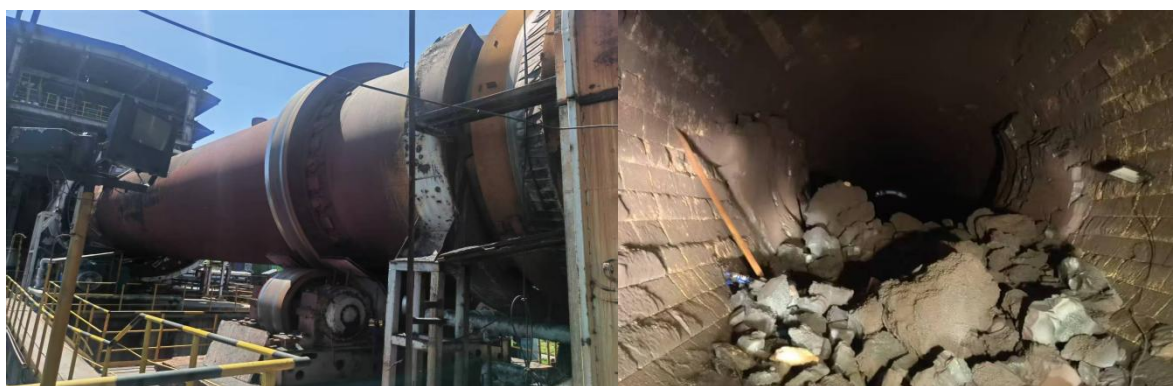
事故现场图片 1 事故现场图片 2

**（五）事故现场情况。**事故现场位于首钢伊犁钢铁有限公司炼铁事业部球团作业区回转窑内部距离窑口约6米处。

5月4日00时58分许，突然回转窑内部上方的密皮大面积坠落对正在作业阿某某（当时站在回转窑底部用电镐打密皮）、齐某某（当时正在清理阿某某用电镐打裂的密皮）进行下坠打击。此时，在窑头休息的地某某、努某某、主某某3人听到动静后，立即到事发点进行营救，先将齐某某头部到背压着的料块清理搬

**1.直接原因：**首钢伊犁钢铁有限公司炼铁事业部球团作业区作业人员阿某某和齐某某在回转窑内进行窑皮清理作业前，已辨识出窑内顶部上方窑皮有坠落风险，未严格执行该公司炼铁事业部制定的《球团作业区清理回转窑方案》相关规定，未制定和采取安全有效的措施对作业点上方进行安全支护，违规作业导致被脱落的窑皮砸中身体受伤致死。
