# 新源县那拉提镇“9·1”一般坍塌 事故调查报告

新源县人民政府事故调查组

2024 年 12 月

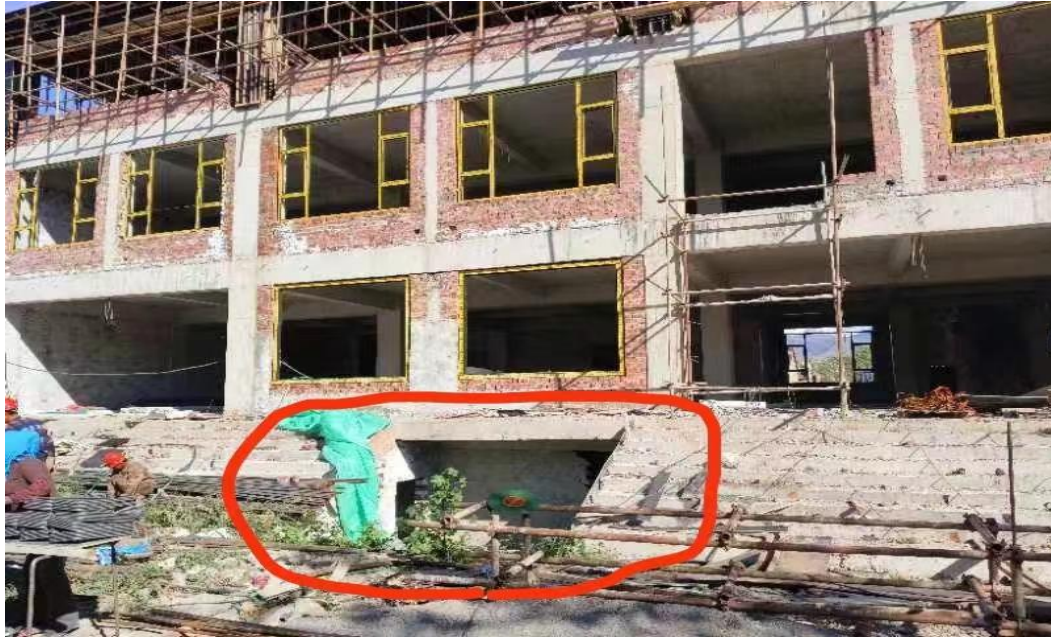
事故现场图一

事故现场勘察，该自建民宿共四层（地下一层，地上三层），坐北朝南，地下室层高为 3.3 米，一层层高为 3.8 米，二层层高为 3.8 米，三层正在施工中，建筑面积经现场测算为 3237.6 m<sup>2</sup>（因没有使用专业设备测量，与准确的建筑面积存在细微误差）。事故发生位置在地下室南面入口处，长 3.5 米、宽 3.2 米、面积 12.64 平方米，采用木模板支撑搭建、浇筑混凝土板的方式掩盖修建的地下室，搭建时混凝土板内部未绑扎钢筋，也未与周边墙体、楼板、踏步搭接，同时将地下室入口用砖墙封堵，便于后期启用地下室时方便拆除，导致该模板和混凝土存在潜在的安全隐患。

（2）从物的不安全情况分析：地下室南面入口处采用模板搭建、浇筑混凝土板的方式进行掩盖，搭建时混凝土板内部未绑扎钢筋，也未与周边墙体、楼板、踏步搭接，并用砖墙封堵，便于后期启用地下室时方便拆除，存在潜在的安全隐患。
