# 高新区（新市区）银川路街道丽都雅居小区 “5·6”一般高处坠落事故调查报告

2026年5月6日傍晚20时25分许，高新区（新市区）银川路街道丽都雅居小区1#楼地下车库出入口雨棚（下称地库雨棚）维修过程中，发生一起高处坠落事故，事故造成1人受伤。

经调查认定：银川路街道丽都雅居小区“5·6”高处坠落事故是一起地库雨棚维修人员个人违规作业，造成的一般生产安全责任事故，现将事故调查有关情况报告如下：

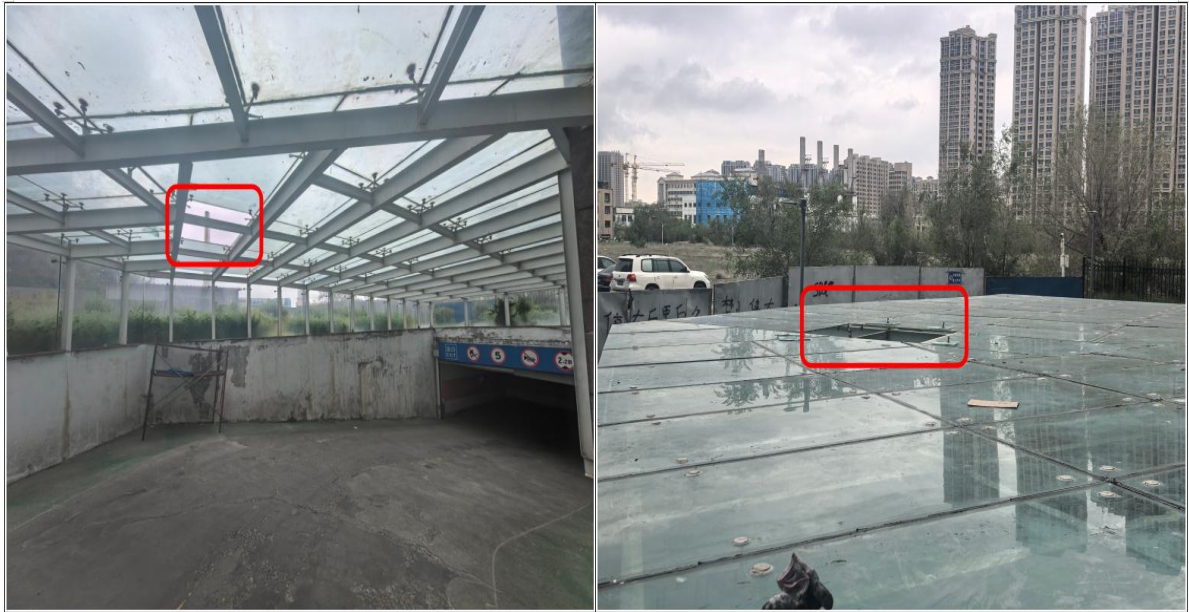
1.现场概况：丽都雅居小区 1#楼地库雨棚使用工字钢龙骨，工字钢上使用驳接爪件固定双层玻璃建造。车辆转弯处上部 1 块玻璃缺失，孔洞长 1750mm，宽 1200mm，孔洞下方有血迹，缺失的玻璃孔洞距离地面血迹 3470mm，驳接爪件高 175mm，坠落高度 3645mm（3470+175）。缺失的玻璃四角驳接爪件完好，周围玻璃上放置破损的玻璃残块。地库通道转角处放置门式脚手架，通道外部南侧绿化带内 1 架木质梯子斜搭于通道外壁。

图 1：事故现场（丽都雅居 1#楼地库雨棚上下部）

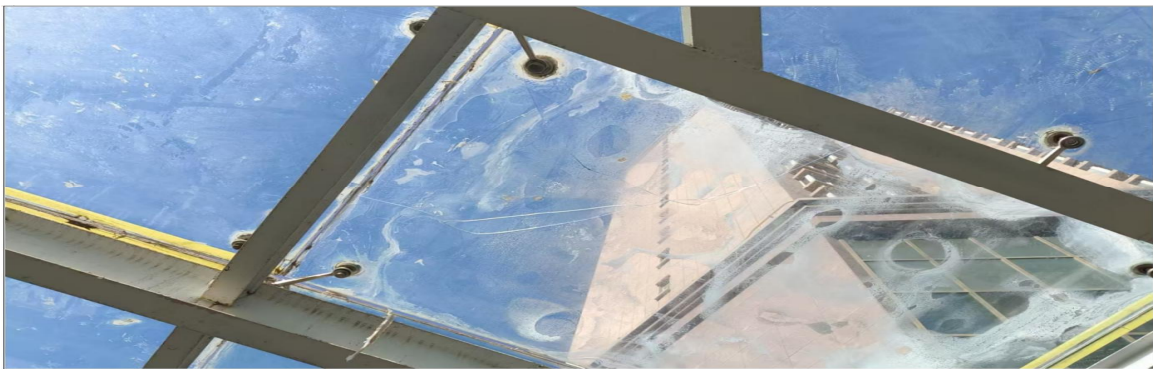
康广其（伤者）在雨棚上打胶时未辨识作业过程存在的风险，踩踏已出现裂纹、可能破裂的玻璃，玻璃受人体荷载后破碎，造成康广其（伤者）坠落，是事故发生的直接原因。

图 2：物业公司拍摄的事故发生前康广其坠落位置雨棚玻璃照片

1.根据《建筑玻璃应用技术规范》的要求，上人屋面玻璃应按地板玻璃进行设计；新疆德邦房地产开发有限公司及康广其（伤者）个人无法提供丽都雅居 1#楼地库雨棚玻璃设计相关资料，该雨棚为非上人屋面玻璃，不具备承载能力，且在事故发生前玻璃已出现裂纹，存在事故隐患。

2.康广其（伤者）在非上人玻璃上悬空作业，未按照《建筑施工高处作业安全技术规范》的要求设置立足点并配备防坠落设施，违规冒险作业。

1.康广其个人应认真学习安全生产相关法律法规及行业标准规范，提高个人安全意识；施工作业前应辨识作业过程存在的风险，严格按照标准规范操作，严禁违规作业行为，确保人身安全。
