# 高新区（新市区）二工乡乌鲁木齐市鑫瑞通伟业建材商贸有限公司“5·13”一般 高处坠落事故调查报告

经调查认定：乌鲁木齐市鑫瑞通伟业建材商贸有限公司“5·13”高处坠落事故是一起施工人员在钢结构库房屋面安装岩棉板作业过程中未使用防坠落劳动防护用品，踩到未固定岩棉板，导致人员坠落造成的一般生产安全责任事故。

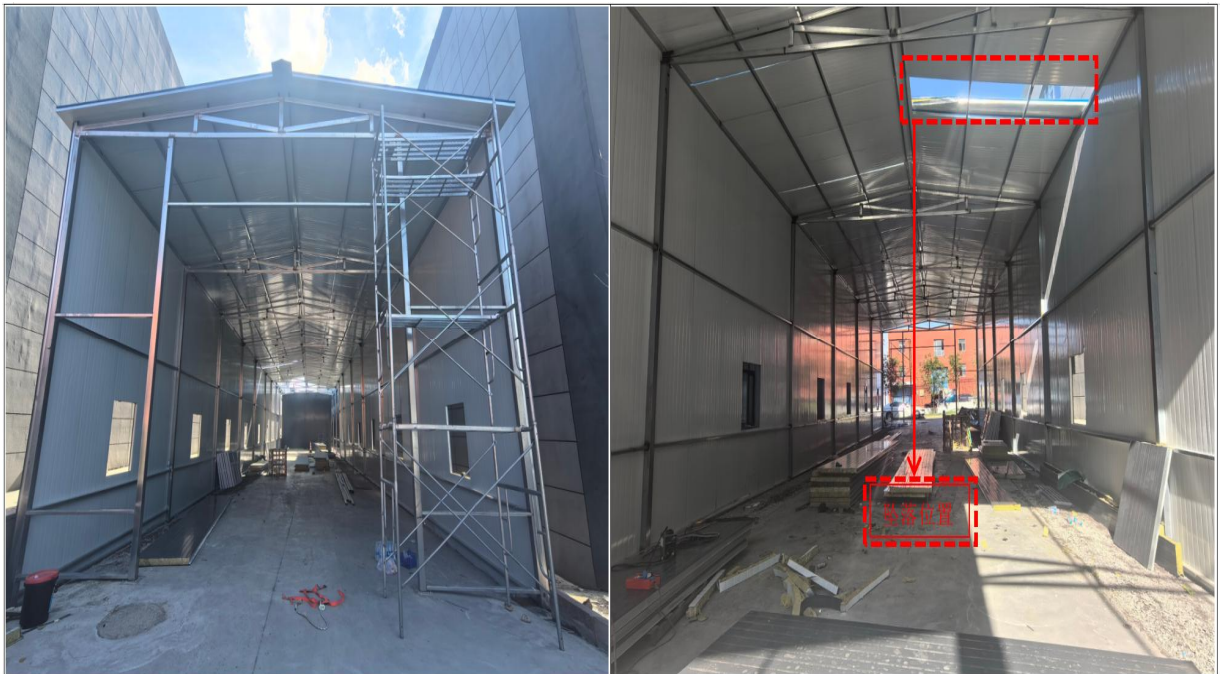
1.彩钢板房概况:新疆联畅工程建设有限公司彩钢板房位于公司已建成两个厂房之间,为单跨双坡彩钢板房,与南北两侧厂房间距分别为 1.82m、1.48m;彩钢板房东西纵向两侧各 10 个 10cm 方钢立柱,柱间距 4.4m-4.9m 不等,总长约 41m,共 9 个开间,每个开间东西向分别搭设 4 跟横梁。屋面采用三角梁与两侧立柱连接,顶部及两侧使用岩棉夹芯板建造,彩钢板房宽约 8.46m。自西向东第一、第二个开间顶棚及北侧外墙未完工。自西向东第四个开间南侧缺少一块岩棉板,缺口处南北长约 4.2m、宽约 0.4-0.5m 之间,缺口南侧与侧墙连接处距离地面约 6.2m、北侧三角梁顶部距离地面约 6.6m(人员坠落高度)。

图 1 新疆联畅工程建设有限公司彩钢板房及人员坠落位置

2.现场情况:人员坠落点位于自西向东第四个开间顶棚岩棉板缺口处,该处东北角岩棉板有变形痕迹。缺口处下方地面码放待用岩棉板,岩棉板西侧放置布鞋1双、鸭舌帽1顶,布鞋旁有少量疑似血迹;地面散落角磨机砂轮、裁切后的岩棉板边角料等。西向东第三个开间北侧码放岩棉板,岩棉板上放置小型电焊机1台、排插1个,地面敷设临时用电线缆。彩钢板棚东北角搭设三层门式脚手架,脚手架门架上悬挂红色三点式单钩安全带1条,西侧放置施工使用的角磨机、电焊机、电缆、焊帽及黄色防尘帽。

吾卜力·图尔迪（伤者）在无防护设施的彩钢房屋面安装岩棉板作业过程中未使用防坠落劳动防护用品，踩到未固定岩棉板导致坠落，是事故发生的直接原因。

1.吾卜力·图尔迪（伤者）在高度为 6.6 米的彩钢房屋面作业，按照《高处作业分级》的规定，该作业属于Ⅱ级高处作业。

2.吾卜力·图尔迪（伤者）在高处作业未按照《建筑与市政施工现场安全卫生与职业健康通用规范》及《建筑施工高处作业安全技术规范》的规定佩戴和使用安全带。

3.吾卜力·图尔迪（伤者）作业过程中违反《建筑施工高处作业安全技术规范》的规定，在未固定的彩钢板上作业。

2.鑫宏润达建筑公司应规范劳务用工管理和特种作业人员管理，无证人员一律不得从事屋面安装等高风险作业，要做实安全教育培训和安全技术交底，严格落实高处作业安全防护条件，施工现场必须配备专职安全管理人员，及时排查制止违章冒险作业行为。
