# 高新区（新市区）二工乡乌鲁木齐宝安快捷消防设备有限公司“6·30”一般车辆伤害事故调查报告

经调查认定：乌鲁木齐宝安快捷消防设备有限公司“6·30”车辆伤害事故是一起人员在防火门卸车过程中违章作业，造成的一般生产安全责任事故，现将事故调查有关情况报告如下：

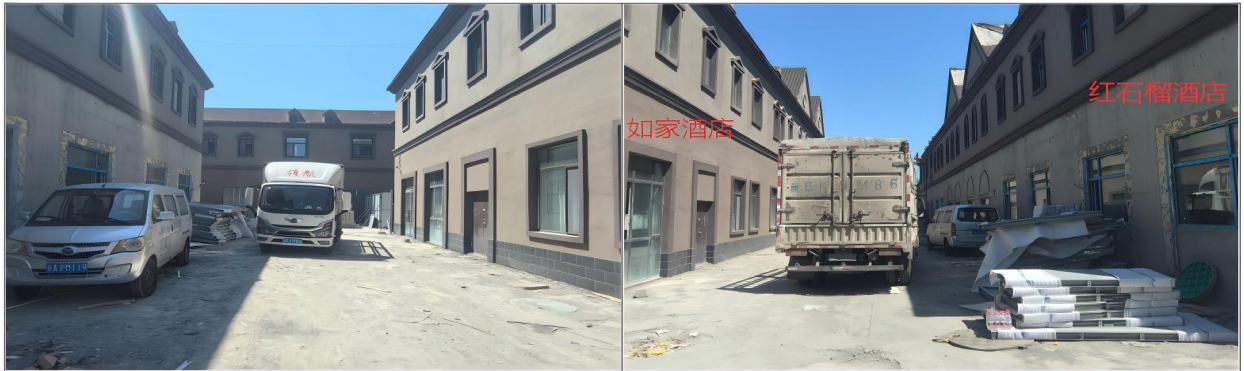
图 1：红石榴酒店西侧与如家酒店之间通道处

2.现场概况:红石榴酒店西侧与如家酒店之间通道宽约9.0m,通道南侧停放福田·领航牌货车一辆,车牌号:新B\*\*\*86,车头向北,车位向南;车辆货厢长约4.30m,宽约2.35m,货厢距离地面约0.98m,栏板距离地面约1.34m,货厢内放置红色编带及方钢各1根。货车东侧靠红石榴酒店外墙处码放防火门11扇,最上部防火门长2.46m,宽2.0m,厚度9.5cm,防火门边缘处有轻微变形。

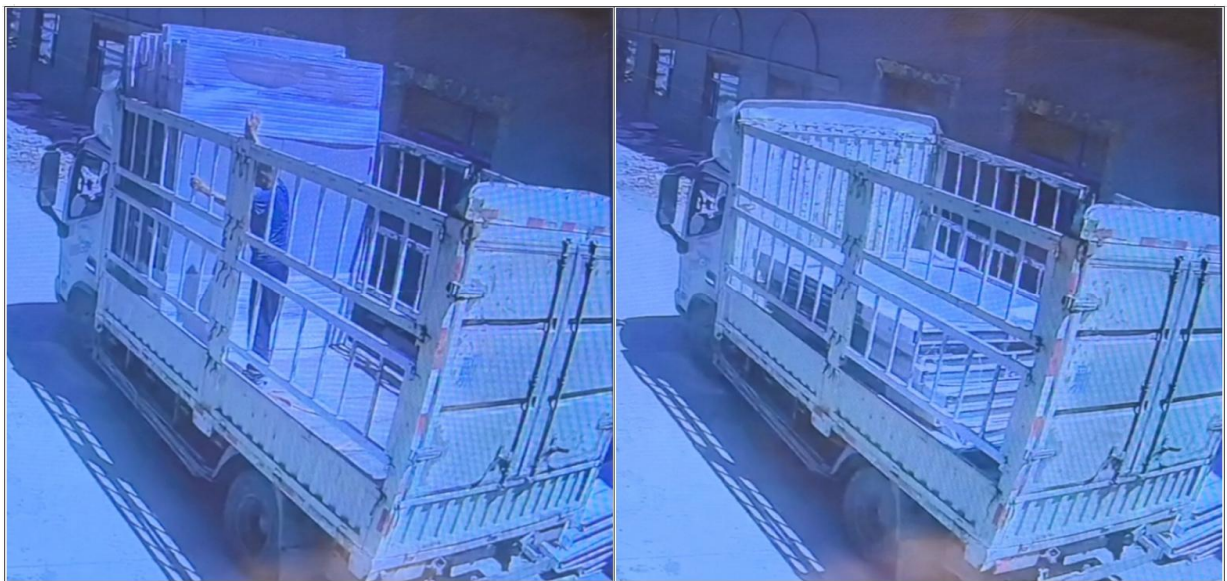
图 2：如家酒店监控视频截图

间通道处)完成防火门卸车后,因卸车方位不便于操作,13时35分许,彭茂发(死者)安排玉素甫卡迪尔·艾买尔将车辆向前开然后掉头,彭茂发(死者)在车上扶着未绑扎固定防火门,玉素甫卡迪尔·艾买尔便启动车辆,在前进过程中因地面不平通行受阻,便缓慢向后倒车,此时因惯性造成货厢内剩余约8扇防火门前后晃动后全部向车尾方向倾倒,将彭茂发(死者)挤压在车辆货厢内。

4.视频监控:事故调查组调取了位于如家酒店东侧外墙处的监控视频，还原了事故发生的经过，监控显示未卸完的防火门在车辆启动前未捆绑固定，车辆在启动移动瞬间造成防火门倾倒，如下图：

彭茂发（死者）在车辆移动前未将防火门进行加固，在货厢内手扶防火门，违章指挥，强令驾驶员移动车辆；车辆行驶过程中因惯性造成防火门倾倒，是事故发生的直接原因。

规范各项作业活动流程；作业前应做好危险源识别，通过培训提高人员安全意识，主要负责人应认真履行安全生产职责，杜绝违章指挥、违章作业行为。

2.玉素甫卡迪尔·艾买尔应认真学习道路交通相关法律法规及货物运输相关标准规范，对客户安排不合理、存在安全风险的要求应予以拒绝，确保个人作业行为安全可控。
