# 2022 年温泉县 xx 有限公司某场供热站“5·8” 一般高处坠落事故调查报告

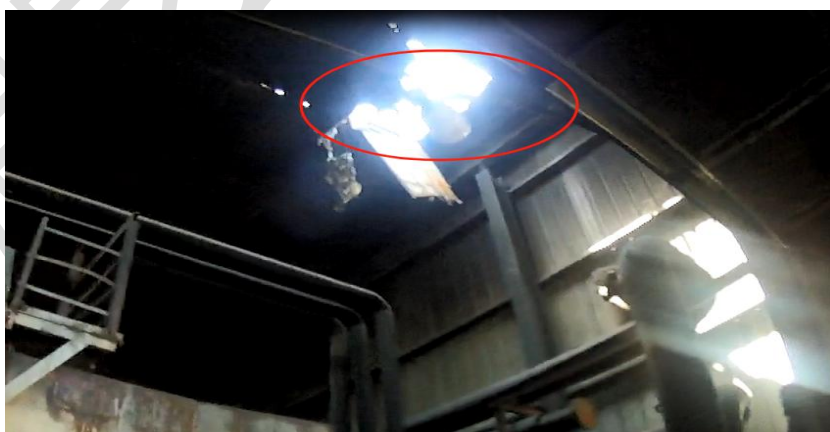
图 1：事故遇难者高处坠落房顶的位置。

事故发生地为温泉县 xx 有限公司老厂房的西北角处，该厂房层高约 8.42m，屋顶面积约 xx 平米左右。房顶彩钢板缺口处为维修人员坠落位置，东西宽 xxcm，南北长 xxcm，类似于一个不规则圆口，除此外房顶处其他位置完好，维修作业人员站在锅炉房彩钢板房顶上对年久失修的彩钢板更换维修作业时坠落。维修作业人员常某在温泉县 xx 公司某场锅炉房西北侧房顶高 8.42 米处位置坠落至地面，地面可见大量血液和煤灰，南侧是停用锅炉。事故发生时人员未佩戴安全帽、未系安全绳，作业面正下方未设置安全防护兜网。

务工人员安全意识淡薄，对需要维修的锅炉房房顶作业安全风险辨识不足，在维修作业前未对施工区域的彩钢板强度进行测试，没有及时识别作业场地的彩钢板本身受雨水腐蚀、年久失修，承载力不足。作业时在未佩戴安全绳、安全锁扣、安全帽、未搭设安全网的情况下，违反高处作业安全操作规程，没有严格按照施工工艺流程施工，作业人员在防护设施不全，违规开展维修作

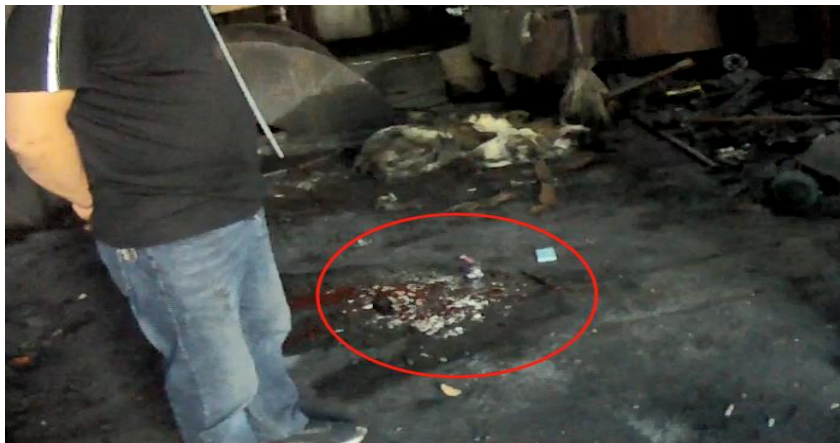
图 2：事故遇难者高处坠落地面的位置。
