# 新疆\*\*钻探服务有限公司“4 · 19” 坍塌一般事故调查报告

新疆\*\*钻探服务有限公司“4 · 19”坍塌  
生产安全事故调查组  
2023 年 6 月

2023年4月19日15时20分，新疆\*\*钻探服务有限公司（以下简称\*\*公司）在博乐东站新建站区综合楼及既有信号综合楼改扩建工程地质勘探项目开钻前的挖探工作中，发生一起孔内坍塌一般事故，造成1人死亡，直接经济损失约139万元。

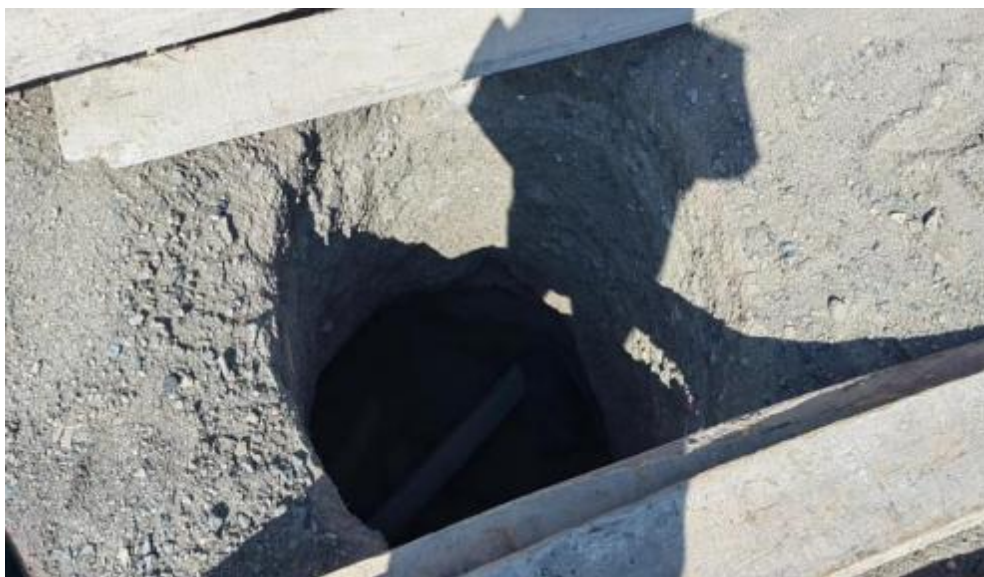
事故发生地位于博乐站新建站区综合楼东侧约 5 米处，经事故现场勘查，发生事故的探井直径约 0.85 至 0.9 米，深度约 3.6 米，探井地面以下 1 米土质为路基卵砾石，结构较密实，孔内坍塌处位于探井口下东侧约 1.5 米处，坍塌土石量约 1.6 立方米。

事故发生孔内坍塌探井照片

冒险作业。作业人员邓某某根据工作经验，认为井口结构较为密实，判断越往下层越结实，继续违章冒险作业，施工过程中违反动土作业相关规范要求，未进行固壁支护是造成孔内坍塌、导致事故发生的直接原因。

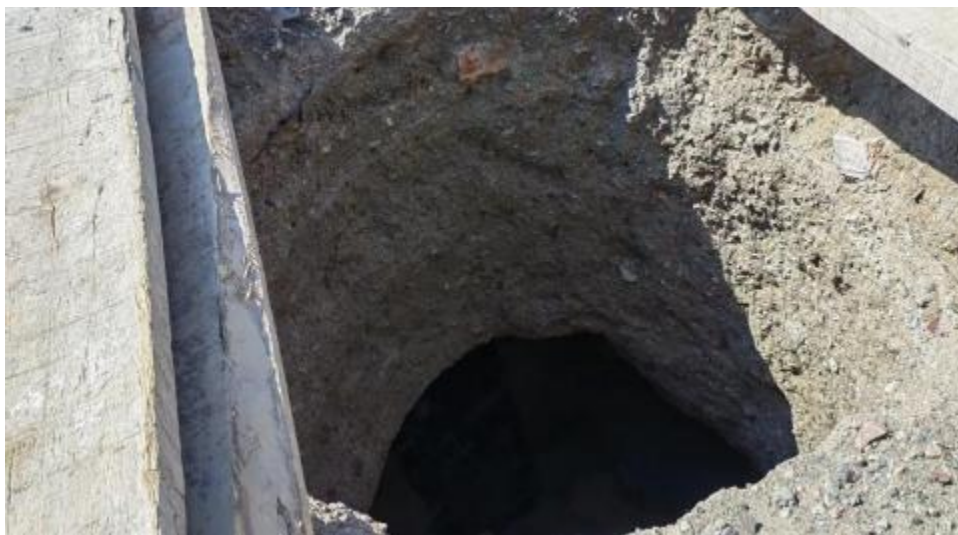
事故发生孔内坍塌探井照片
