**\*\*\*\*景区新疆\*\*\*\*传媒文化  
有限公司“7·31”游客高处坠落、淹溺  
一般事故调查报告**

**\*\*\*\*景区新疆\*\*\*\*传媒文化有限公司  
“7·31”游客高处坠落、淹溺一般事故调查组  
2023年11月**

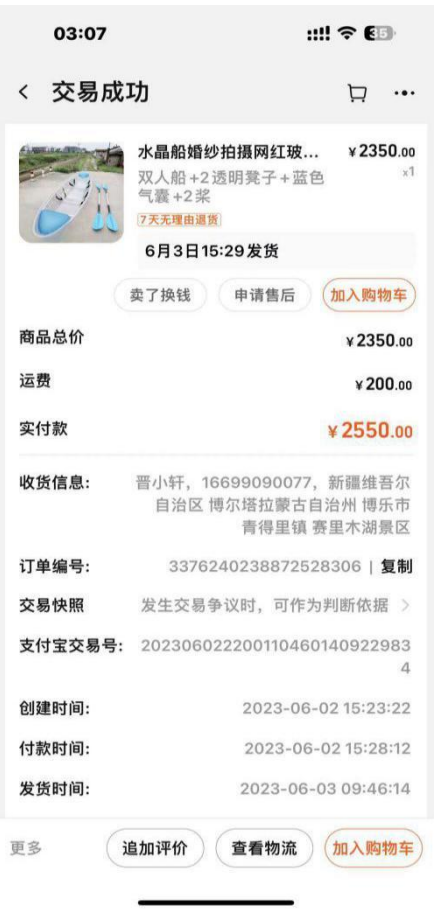
图4购买记录

事故发生地位于博乐市西南90公里，事发地位于\*\*\*\*景区灵虾湾湖域内。事故现场灵虾湾北岸设有木质起飞台一处，现场有救生船一艘，救生船尺寸为336\*90\*35cm，法定代表人黄某某于2023年6月2日通过淘宝购买，购入金额为2550（贰仟伍佰伍拾元整）。该船为运动户外项目：沙漠、摄影、婚纱照，不具备救生功能，该船购买页面也未提及可用于救生营救等功
