# 阿克苏市上海京藤建设工程（集团）有限公司“2·7”一般高处坠落事故调查报告

阿克苏市人民政府“2·7”事故调查组

2026年3月31日

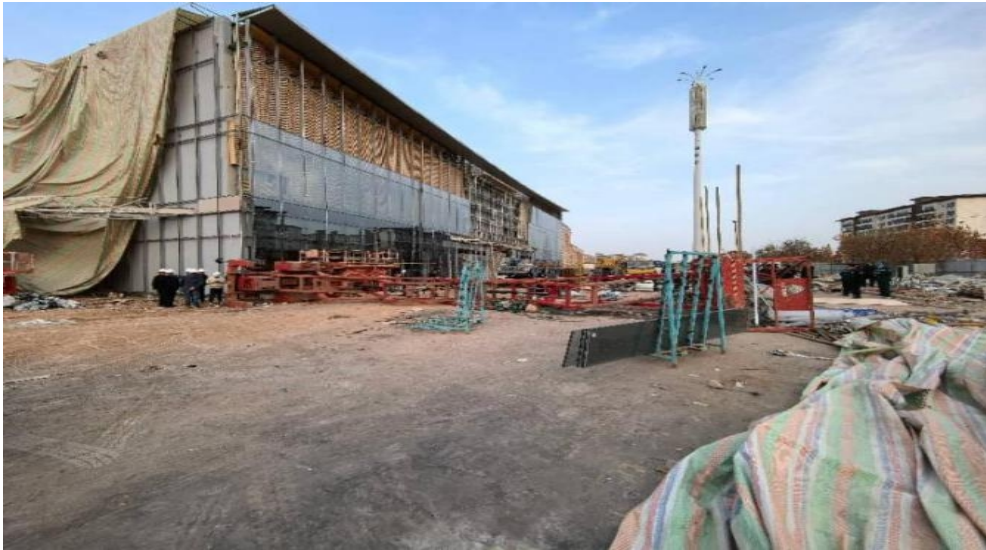
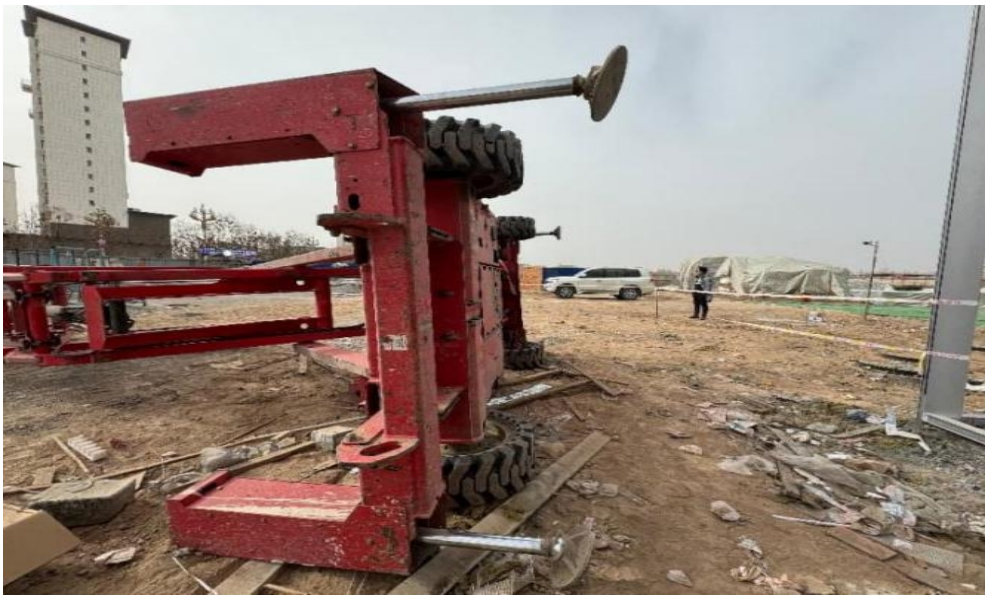
事故现场位于阿克苏市星悦湾建设项目售楼部西南角玻璃幕墙剪叉式升降机施工处，该升降机四角均有伸缩式液压助力臂，2名亡者生前从事外立面玻璃幕墙铝板、玻璃安装等工作。事发时2人站在升降机操作平台操作升降机，外侧2个液压臂出现明显回缩，4个液压臂长度不一致导致设备受力失衡。因事故发生点位处于监控盲区，经勘查人员询问现场其它升降机工人，称其正安装外立面玻璃与玻璃间密封胶时，听到旁侧有物体掉落，发现涉事升降机已开始侧倾，并加速倒向地面。经对设备现场勘查还发现，设备还存在工作平台与剪叉斜撑杆部分开裂；液压支腿与部分油管连接处

渗油；工作平台未设置上行程限位装置；一处平衡阀上限位器未接线；设备使用方未提供产品说明书及维保记录，且铭牌厂家与合格证制造单位不一致问题。经法医初步判定，2名亡者均因颅脑严重受损死亡。

**1.直接原因。**一是作业人员违规无证上岗作业。刘某和费某 2 名作业人员在未取得高处作业操作证的情况下，不具备合规作业资质，违规上岗作业，安全操作意识淡薄。二是**涉事设备存在安全隐患**。经现场及专业机构勘察，涉事剪叉式升降工作平台外侧两个液压臂出现明显回缩，四个液压臂长度不一致导致设备受力失衡，最终引发侧倾。经招商新疆特种设备检验技术研究院有限公司出具的《剪叉式升降工作平台整机倾覆失效技术分析报告》，认定导致事故设备整机倾覆的原因有：1.该剪叉式作业平台的稳定支撑依靠四个液

压支腿同步调平并均匀承载，这是设备出厂设计的核心受力前提。事故发生时，四个液压支腿存在明显高低差，最大差值为 1 号支腿与 4 号支腿，差值为 38.2cm，设备处于倾斜状态，作业平台的重心直接偏离了四支腿构成的稳定支撑面，导致倾覆。2.设备支腿液压回路未配备异常回缩保护装置，在外载荷作用及压力波动影响下，支腿发生非预期回缩，致使设备失稳，整体重心偏移进而引发倾覆。
