# 库车新疆乾城建设工程有限公司“6·30”一般 高处坠落事故调查报告

库车市人民政府事故调查组

2026年8月24日

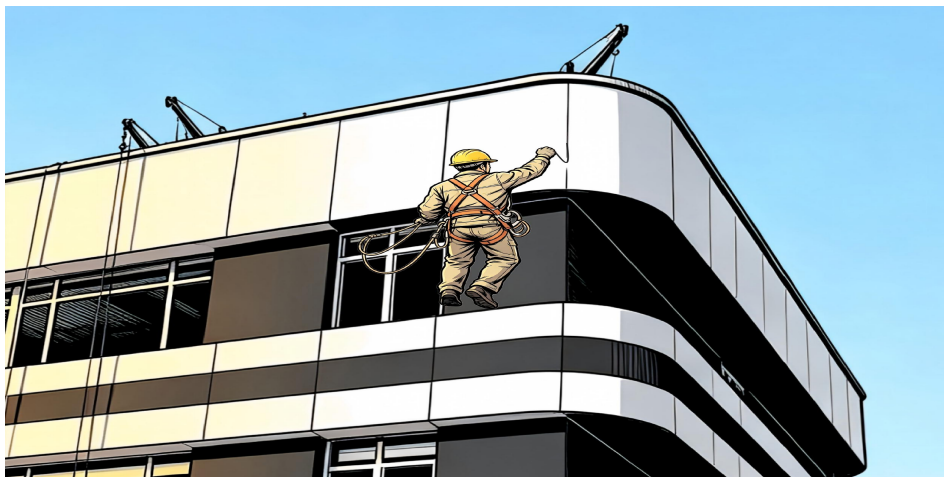
图一：作业示意图

07点20分崔XX和张XX检查完吊篮架体、电气线路后，佩戴好安全带和安全帽便乘坐吊篮开始进行办公楼南面真石漆胶带条的拆除工作，朱XX则在地面收拾钢丝绳。胶带条撕扯到三楼的时候，张XX看到昨天办公楼三楼东南角有段约40厘米的胶带条没有撕扯干净。于是张XX给同事崔XX说：“三楼东南角有真石漆隔墙缝胶带条没撕干净，我去把它撕下来。”由于办公楼东南侧吊篮已经拆除，张XX只能从吊篮爬到三楼窗户内进行调整后，又爬到窗户外，沿着三楼外沿慢慢移动到东南角去撕除胶带条，由于不方便移动，张XX取下安全绳锁扣后，踩着三楼30厘米宽的外沿移动至办公楼东南角，08时40分许在撕除过程中因身体重心失稳

张 XX 作为现场涂料工、安全意识淡薄、麻痹大意，忽视存在的高空坠落、物体打击等风险，真石漆胶带条拆除作业前对高处坠落风险认识不足，在无高处作业证、无安全监护人、无吊篮的情况下进行冒险作业<sup>[20]</sup>；项目负责人及安全管理人员不在现场履职<sup>[21]</sup>，未按操作规程操作是造成事故的直接原因。

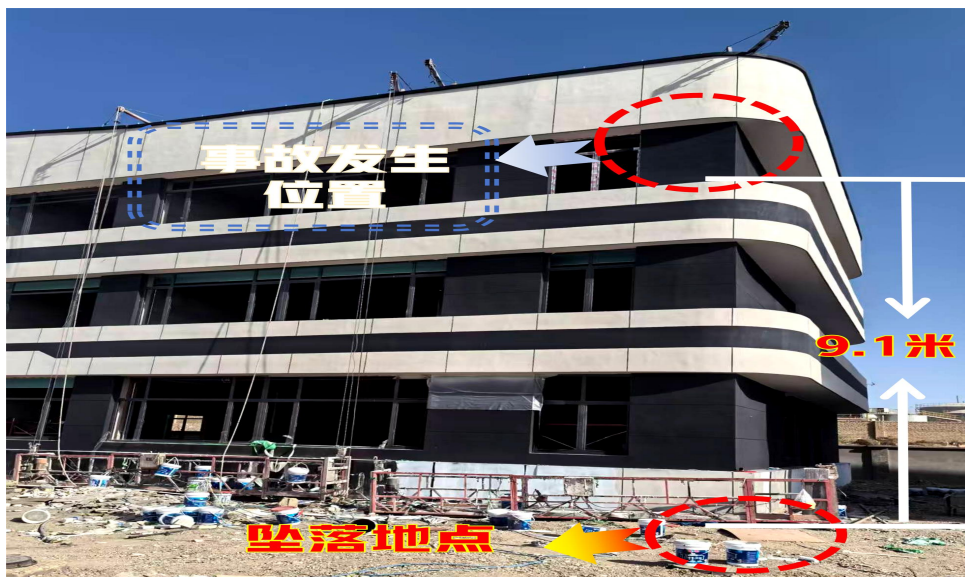
图二：事故发生高度及位置示意图

事发地点位于新疆京辉气体有限公司年产 5000 吨碳纳米管项目办公楼东南角。该办公楼总建筑面积 2628.68 平方米，共三层，最东侧的东南角办公楼层高为 14.85 米。坠落位置为东南角三层窗户外沿，离地高度为 9.1 米<sup>[19]</sup>。
