# 库车开滦库车高科能源有限公司“5·21”一般 高处坠落事故调查报告

库车市人民政府事故调查组

2026 年 7 月 6 日

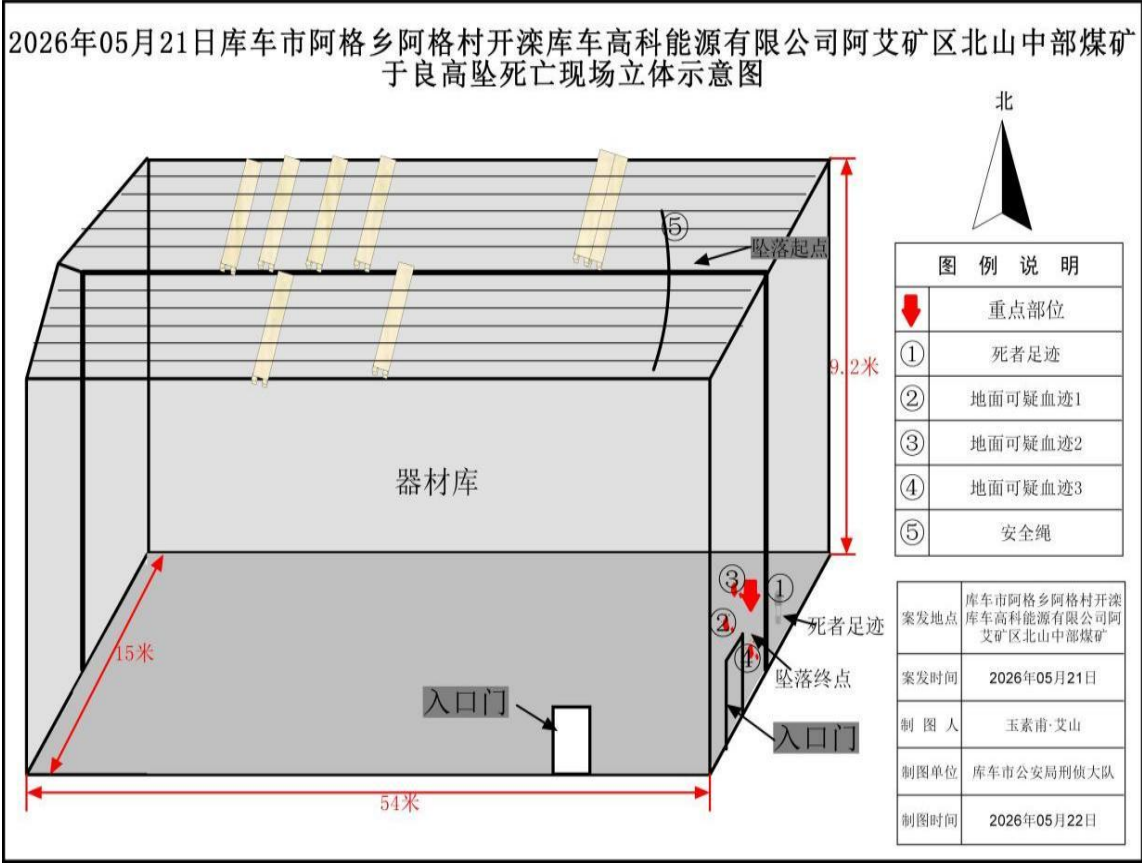
事故地点位于开滦库车高科能源有限公司器材棚和器材库项目器材库工程东北角。器材棚和器材库工程总建筑面积 1323.9m<sup>2</sup>，轴线尺寸 85m×15m，主体高度 9.10m，为地上一层门式钢架结构。其中，器材库工程建筑面积 816m<sup>2</sup>，轴线尺寸 54×15m，屋脊高度 9.64m。该项目于 2025 年 11 月 19 日开

始施工，事故发生时，器材库工程已完成钢构架主体、围护墙、室内地面硬化施工，正处于顶部屋面板安装施工阶段。

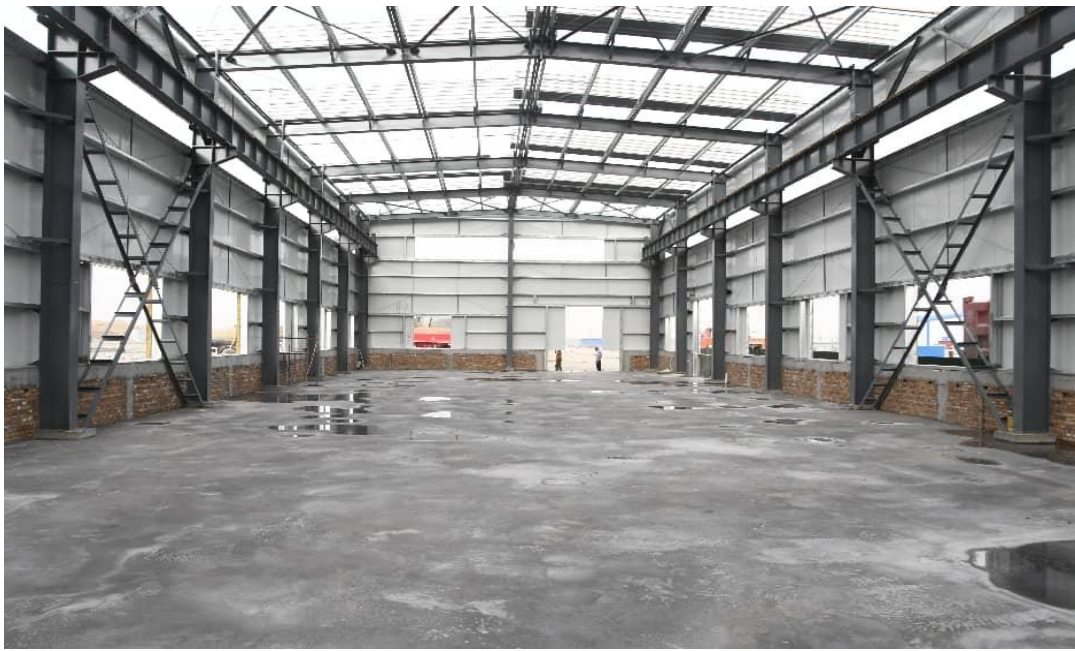
### **事故现场情况**

15 时 58 分许，作业人员于某准备前往夹心岩棉金属复合屋面板堆积区开展板材铺平作业，当时夹心岩棉金属复合屋面板堆积区距离其所处位置约 4 米。于某沿器材库房梁间水平角铁由东向西行走，行至距离夹心岩棉金属复合屋面板堆积区 3 米处时，疑似脚滑或踩空，因身体重心失稳从高空坠落，导致副安全绳断裂，坠落至地面。

现场器材库顶板施工作业流程为：由吊装机将 4 至 5 块岩棉板统一吊装至器材库顶部房梁区域堆积，作业人员登顶后将岩棉板逐一推开铺平、精准对位，最终通过打螺丝固定完成安装。现场高处作业防护采用双绳防护模式，主安全绳为直径 14mm 带绿色包皮钢丝绳，沿器材库东西向固定在房梁脊部；副安全绳为彩色普通尼龙绳，通过绳夹固定于主安全绳上，可沿主安全绳东西向移动。作业人员将安全带挂钩挂在副安全绳手动打结绳扣上，以此延伸防护绳长度，满足现场移动作业需求。

1.作业人员严重违章作业，安全防护挂接方式违规。作业人员擅自改变标准防护方式，私自设置副安全绳，将安全带先挂接副安全绳、再由副安全绳挂靠主安全绳，形成双重间接挂靠的错误防护结构，违反《中华人民共和国安全生产法》第五十七条<sup>[1]</sup>和 JGJ 80-2016《建筑施工高处作业安全技术规范》第 3.0.5 条<sup>[2]</sup>、第 5.2.1 条<sup>[3]</sup>规定，从根源上造成防护体系失效、不可靠。

**2.作业人员违规冒险作业。**作业人员未搭设可靠作业平台、未选用稳固作业立足点，作业面不具备防滑、稳固作业条件，在狭窄、无可靠支撑、无防护的部位冒险作业，违反 JGJ 80-2016《建筑施工高处作业安全技术规范》第 4.1.1 条<sup>[4]</sup>规定，导致作业过程中重心偏移失稳坠落。
