# 库车太原市政建设集团有限公司“6·12” 一般容器爆炸事故调查报告

库车市人民政府事故调查组

2026 年 7 月 8 日

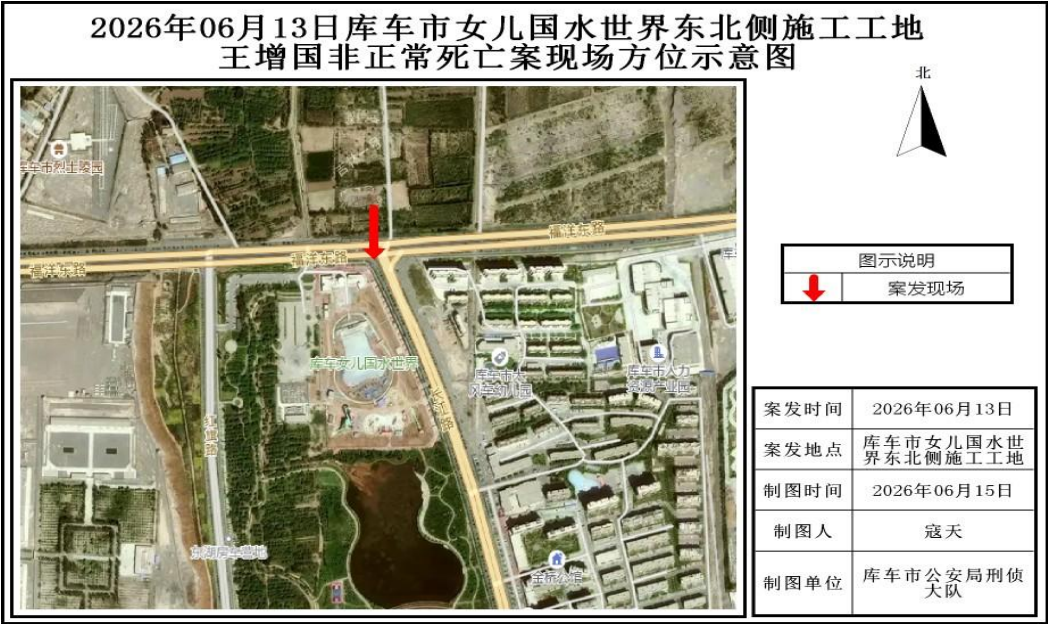
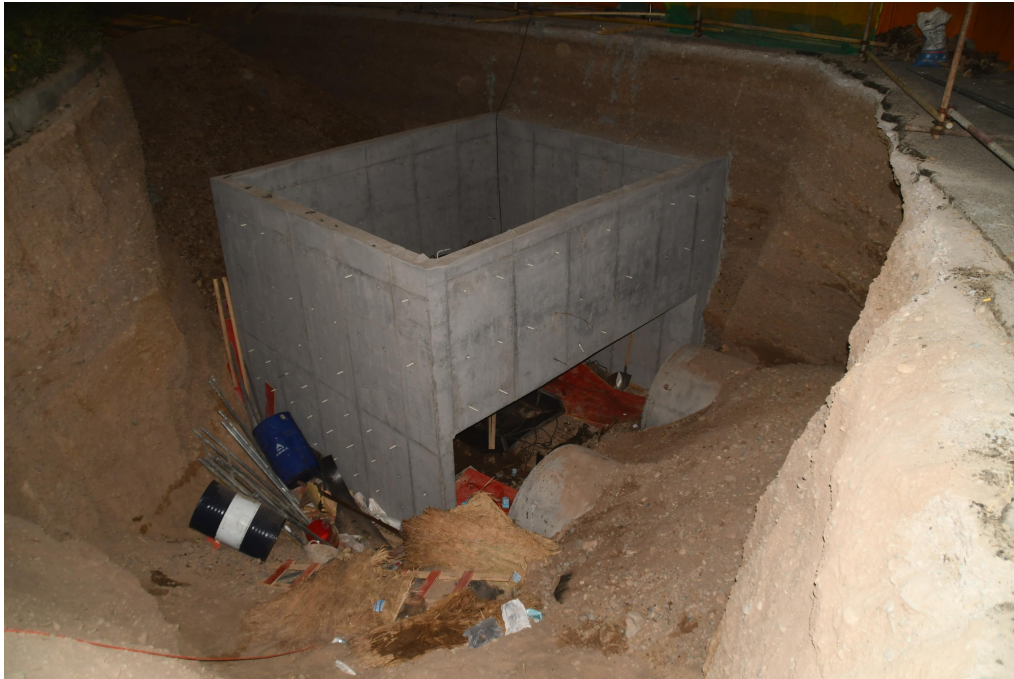
**事故现场**

现场四周边界设置连续封闭式黄色彩钢铁皮围挡，围挡由多块铁皮材质拼接而成，立柱固定于地面，完整隔绝施工内部区域与外部公共场地，围挡外侧可见施工警示标语。自围挡缺口进入施工区域，场内可见一道南北走向镂空水泥围墙，该围墙整体坐落于深度约 5.7 米的基坑之中，围墙周围杂乱摆放些许施工用具，乘扶梯至坑内可见东侧有两根直径约 1.2 米、长 12 米的涵管，南侧涵管管口处有一具男性尸体，该尸体上身着黄黑相间施工工作服，下身着黑色牛仔褲，足部穿有军绿色劳保鞋，由东向西呈仰卧状，尸体四周可见大量血迹，尸体正对南侧涵管，由涵管管口进入涵洞内，可见洞内地面有一根黄色电线，至涵洞尽头可见地面有一顶红色安全帽，一个白色灯泡，一把尖头铁锹，一个直径约 0.3 米钢制零件，该零件与围墙南侧液压机缺损处吻合，涵洞西侧为围墙，该围墙东侧下部镂空，由镂空处进入围墙内部，可见围墙内部由南至北陈列数台操作设备，其中紧靠围墙南和北侧各有一台液压机，可见南侧液压机东侧有缺损处。

**1. 高压残压密闭留存，无泄压操作。**经了解，6月12日16时许液压顶管机作业半小时左右（经测试同类型设备，在未进行顶管作业后，顶杆收回时系统压力约5MPa），作业结束后操作人员未执行液压系统停机强制泄压规程，可能造成单向阀卡滞、油路锁闭，高压油液完整封闭在液压缸密闭腔体内，形成持续性残压蓄能。

**2. 极端高温叠加热膨胀，压力超限炸裂缸体。**根据气象台发布，库车市6月12日最高气温达38.6℃，密闭液压缸内液压油受热发生体积膨胀；封闭空间无溢流泄压通道，内部压力进一步急剧飙升，可能超过液压缸额定承压极限，缸体螺栓连接处爆炸，碎裂构件高速飞出打击涵管旁收拾工具的作业人员，造成人员当场死亡。
