# 库车青松水泥有限责任公司“4·9”一般坍塌 事故调查报告

库车市人民政府“4·9”事故调查组

2026年5月18日

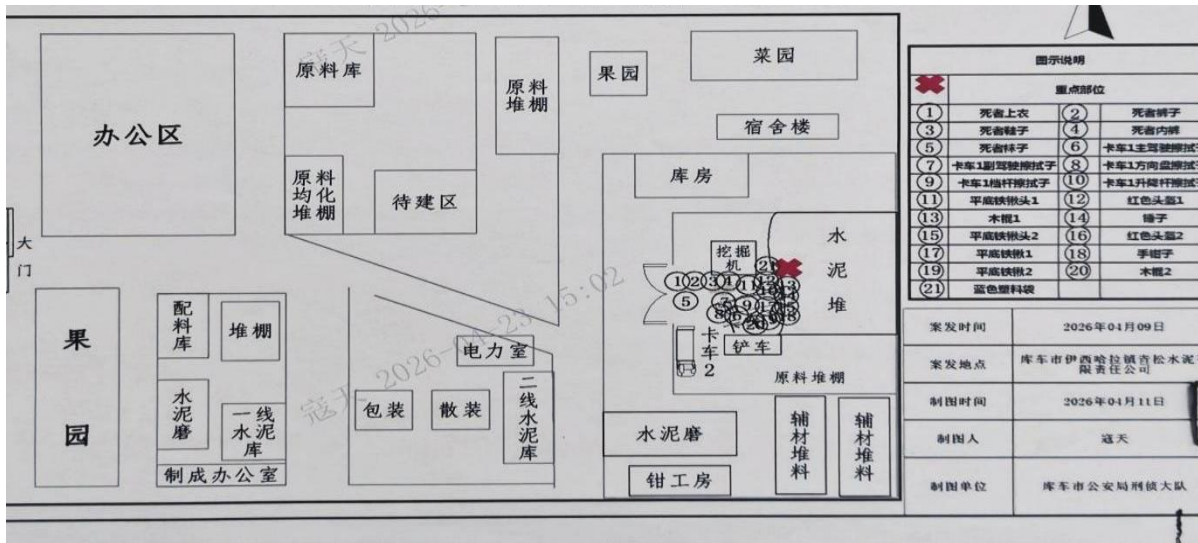
现场平面示意图

北宽 189 米。西侧有 1 个出口，北侧有 2 个出口，现场事发车辆新 Q43855 停放方向为头朝西尾朝东，车头距离西侧门 12.2 米，车尾距离电石堆 2.2 米，新 M59046 停放在西门进口南侧，停放方向为头朝南尾朝北，距离电石堆 24 米。电石堆整体在堆棚中部堆放，西侧距离围墙 9 米，堆高最高处 3.7 米，南侧、东测、北侧、西侧二分之一均为自然倾斜角，电石堆西南角入料进深 18 米，长约 20 米，边坡角度成 90 度直角。张某某被埋地点为新 Q43855 车右后方，石某某被埋地点为新 Q43855 车左后方。新 Q43855 停放在电石堆西南角。

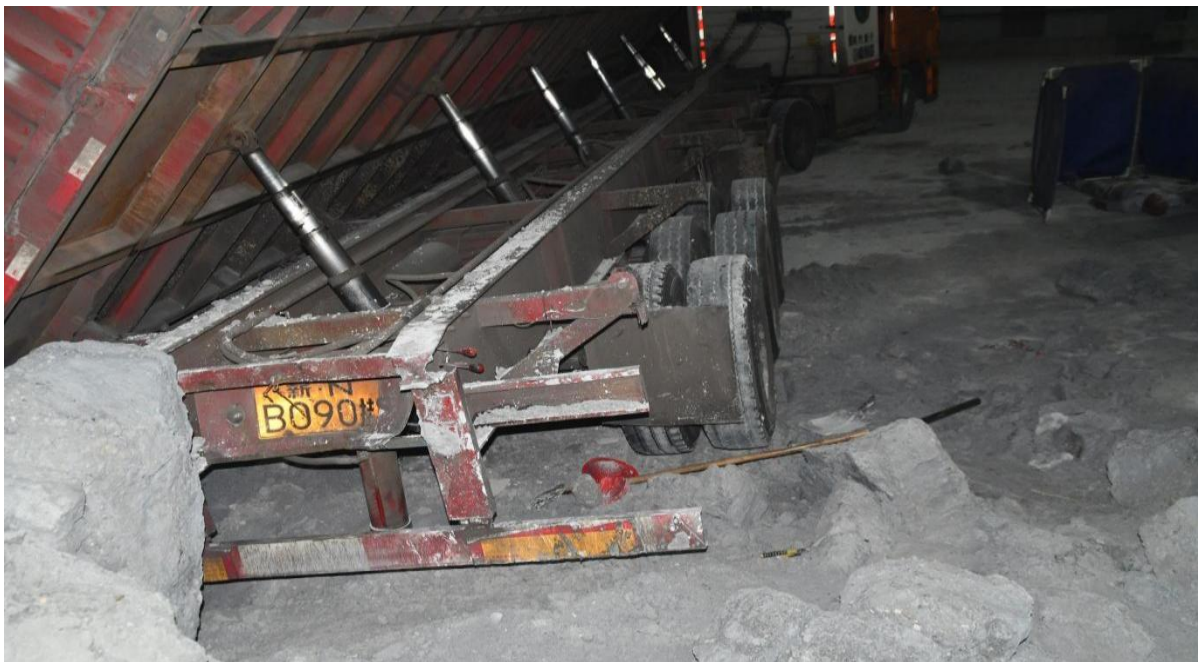
事故现场情况

**1.电石渣堆体失稳坍塌。**堆棚内堆放的电石渣堆积过高（堆体最高高度3.7m左右）、坡度过陡（卸车处部分料堆坡面临近90度直角），堆体稳定性不足。
