# 库车新疆博凯电力建设有限公司“4·21”一般触电 伤亡事故调查报告

库车市人民政府“4·21”事故调查组

2025 年 3 月 21 日

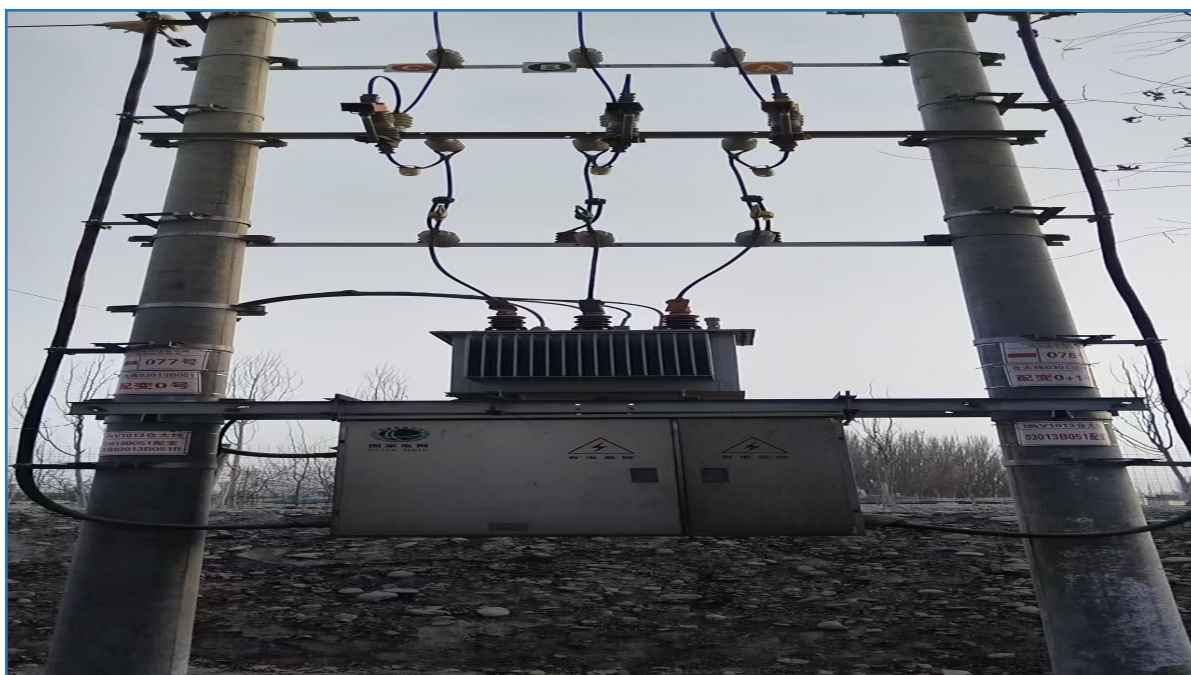
#### (四) 变压器外观图

压器为 200kVA 油浸式变压器，厂家为“北京合纵科技股份有限公司”，出厂日期为 2023 年 2 月，输入电压 10000 伏，输出电压 400 伏，变压器重量 965 千克，标准代号为 GB20052-2020。
