# 库车宇铭钢管有限公司“11·29”一般高处坠落 事故调查报告

库车市人民政府“11·29”事故调查组

2025 年 2 月 6 日

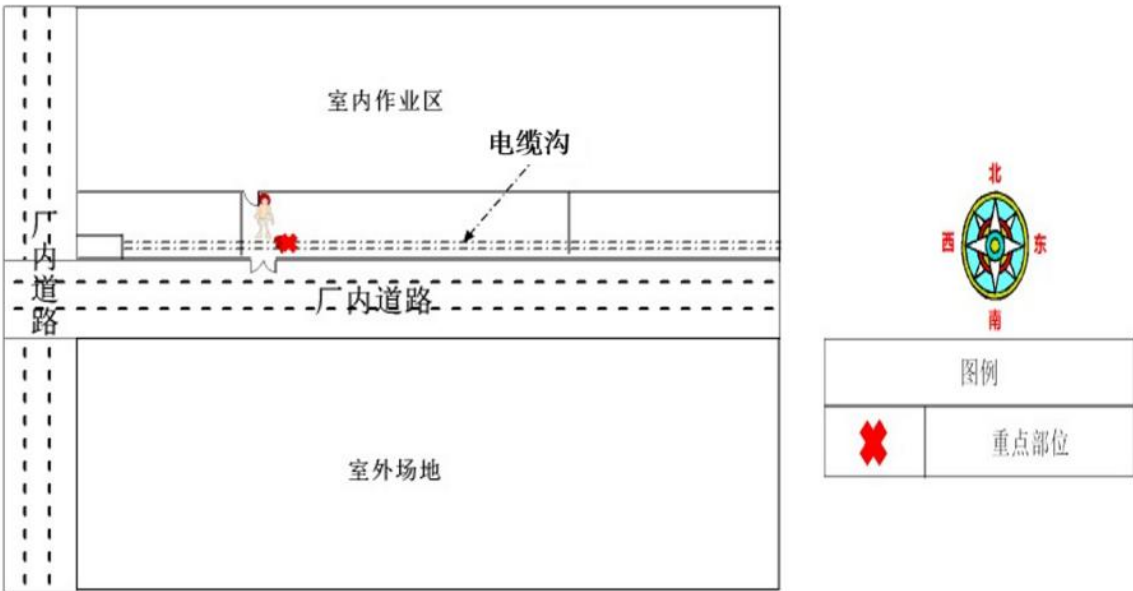
2024年11月29日库车市宇铭钢管厂赛某某高坠死亡案现场平面示意图

经勘察，事故现场位于库车市福洋东路宇铭钢管厂，库车市福洋东路宇铭钢管厂坐南朝北；案发现场为库车宇铭钢管厂向南方向走 100 米可见一十字路口，往西走约 50 米处可见一个向北朝南延伸的厂内道路，沿该道路往南方向约 50 米可见由东向西的厂内道路，沿该道路向东方向 30 米处可见一向南开的双扇门，进入此门可见死者，此门正对面可见一向南开的单扇门，该两门距长为约 5 米左右，进入双扇门可见由西向东的电缆沟，电缆沟宽 60cm、深 100cm，电缆沟南侧中间位置可见直径为 5cm 的钢管，正上方有一未封顶的铁架子，铁架子距地面约 6 米。

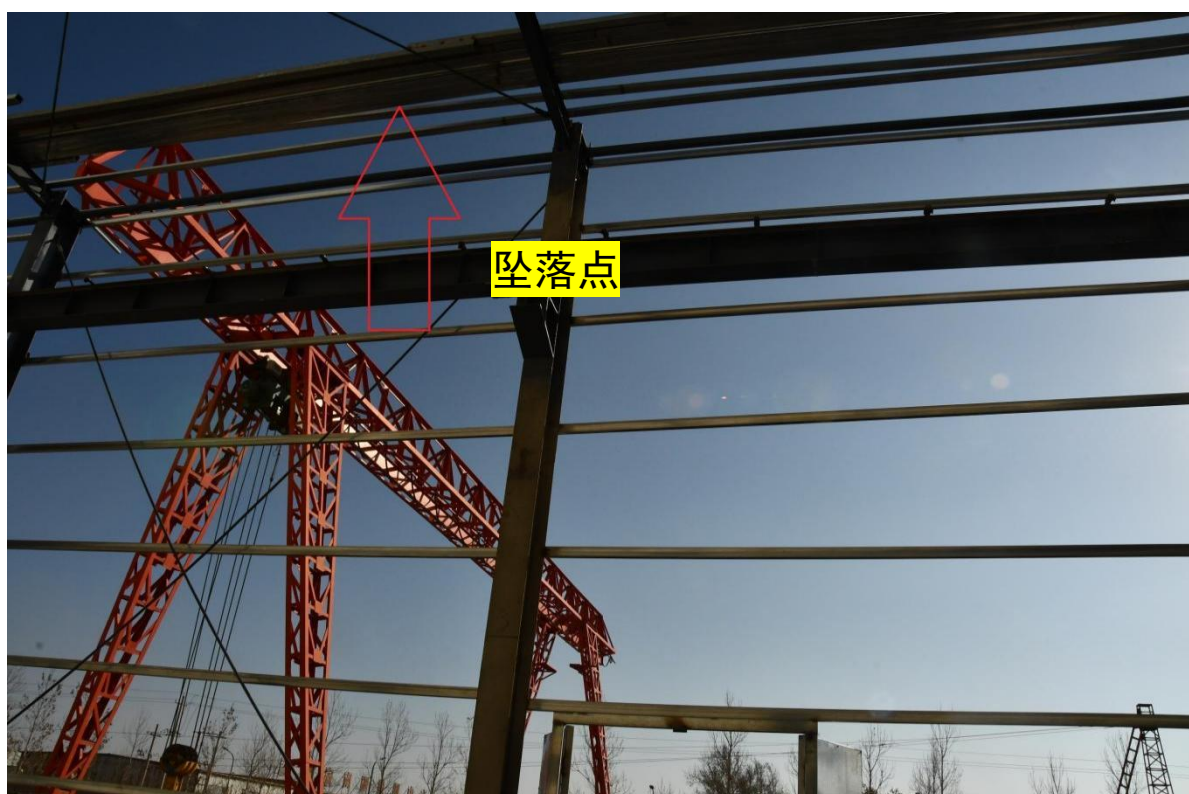
事故坠落点

13 时 22 分许，朱某某让赛某某把钢钉和尺子拿过来。13 时 23 分许，赛某某从西侧通过顶部沿方钢前往东侧钢构屋顶拿取钢钉，在行至方钢中部时，未固定的方钢发生旋转，赛某某失足坠落至地面电缆沟内。朱某某看见赛某某坠落后立即呼喊“有人掉下去了，下面有人吗”。正在地面割彩钢板的肉某某和刚上完厕所在返回路上的艾某某听到后，立即跑到现场，看到赛某某躺在电缆沟内，头部被线槽内的钢管划伤。

经调查认定，赛某某个人安全意识薄弱，在未取得高处作业操作证的情况下，在气保站厂房屋顶进行高处作业<sup>[1]</sup>，并对现场安全隐患及作业环境风险认识不足，在作业过程中未按要求佩戴安全绳或安全带，违反了《建筑施工高处作业安全技术规范》（JGJ80-2016）3.0.5<sup>[2]</sup>之规定，通过未固定的方形钢管时，因钢管转动，失足坠落至地面电缆沟内，直接造成事故的发生。

（一）各企业要深刻汲取此次事故的惨痛教训，严格落实企业安全生产主体责任，建立健全全员安全生产责任制和安全生产规章制度，按照法律规定在施工前必须办理《建设工程规划许可证》及《建筑工程施工许可证》等相关手续方可组织施工，要加强对施工单位的管理，开展经常性安全巡查检查，针对高风险作业要制定科学周密的施工方案并严格按照方案落实。要认真做好安全风险管控和隐患排查治理工作，修订完善安全风险管控和隐患排查治理制度。要加强作业现场安全管理工作，安排专人现场监工巡查严格督促按照科学制定审批的施工方案进行施工作业。要深入开展安全教育培训，深刻汲取本次事故教训，举一反三，针对各岗位操作规程，积极开展全员教育培训，强化对管理人员、施工作业人员的安全技术交底，提升施工人员风险作业辨识能力。
