# 库车轮台县群星建筑有限责任公司“7·14”一般 起重伤害事故调查报告

库车市人民政府“7·14”事故调查组

2024 年 7 月 20 日

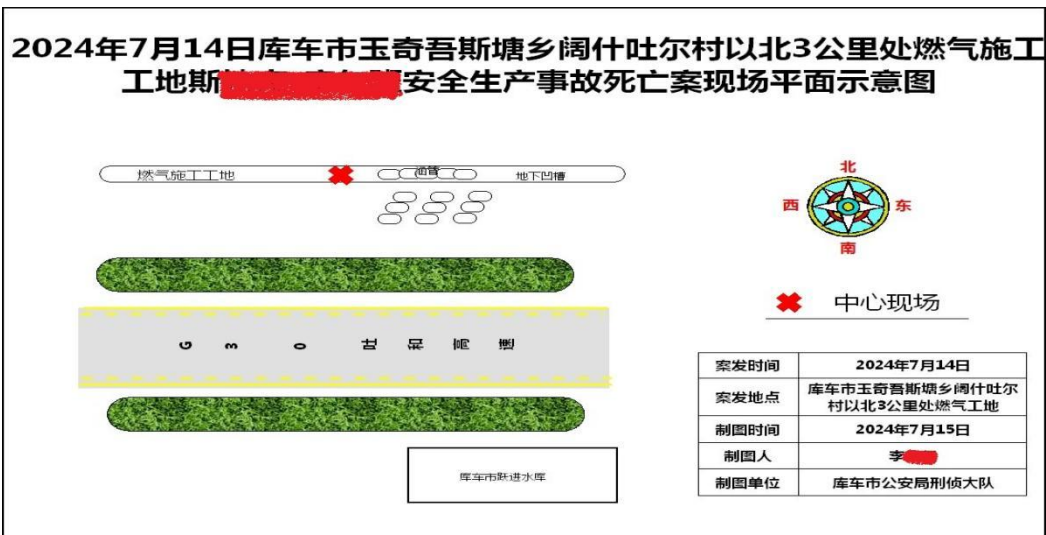
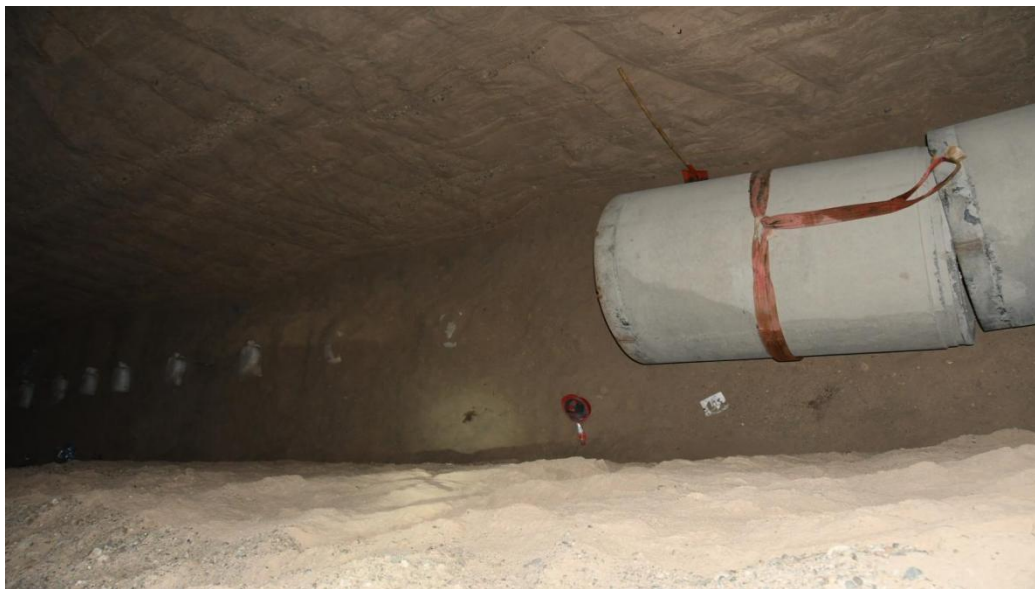
## 事故现场情况

经调查，现场位于库车市玉奇吾斯塘乡阔什吐尔村以北3公里处燃气施工工地，经过库车市X314乡道、G30吐和高速以北戈壁滩，现场见一条与G30吐和高速北侧平行相距500m的土路，在土路北侧20米处见一处施工工地，现场见一条长约数公里，深约5m、宽约3m的凹槽，在凹槽内见一根空心圆柱形水泥质地的涵管，涵管直径约1.8m、宽2m，5个涵管首尾相连放置在凹槽内，涵管距底部两侧内壁约50cm左右，在最西侧涵管上见施工遗留的布材质橘色牵引绳，牵引绳上未见异常。

2.施工现场违规使用履带式液压挖掘机作为吊装设备，进行管道承接口对口安装，起吊中未对涉事管道采取固定措施，致使斯某某遭受涉事管道摆动后撞击，引发本次事故。

1.涉事设备停放在事故现场，该设备为履带式液压挖掘机，事发时作业人员雷某某采用履带式液压挖掘机而未采用汽车吊进行管道安装作业，使用履带式液压挖掘机铲斗齿作为吊钩，未见有闭锁装置（防脱钩装置），违反了 GB/T6067.1-2010《起重机械安全规程第1部分：总则》第4.2.2.3条<sup>[1]</sup>之规定。
