# 库车市二八台镇“6·14”一般物体打击事故 调查报告

库车市人民政府“6·14”事故调查组

2024 年 8 月 12 日

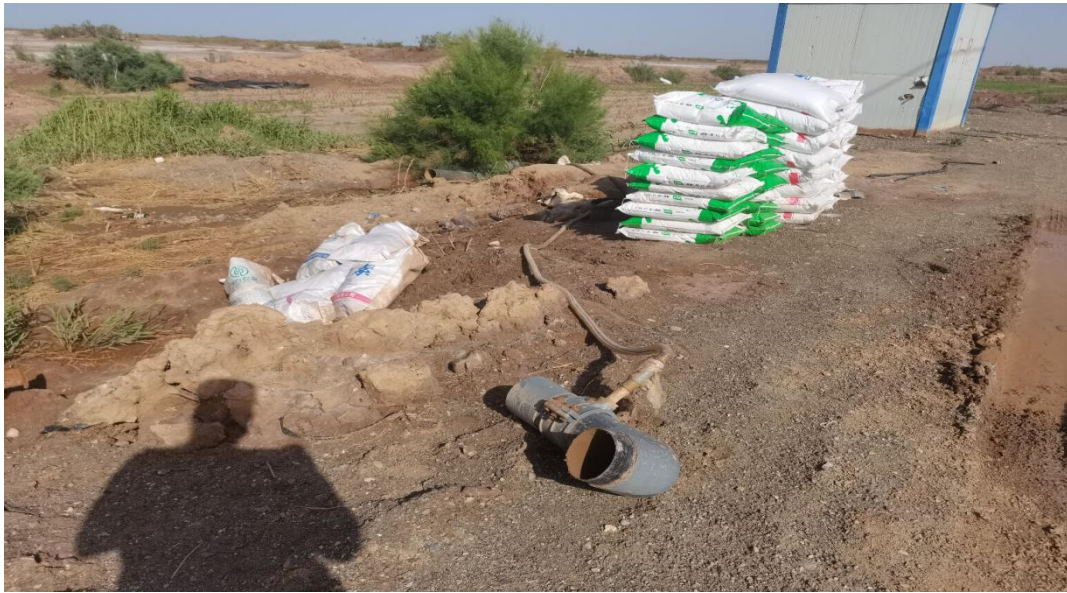
经调查，事故现场位于库车市二八台镇阿瓦提村村委会西侧 20 公里处，现场为棉田区，周边 3 公里均为棉田，棉田区中间有一机耕路，机耕路旁有一排由南向北的电线，在电线中段位置有一变压器。变压器旁有一占地约 4 平米的彩钢房，在彩钢房北侧 5 米处机耕路边有一堆 30 余袋的肥料堆放区，在彩钢房与化肥堆放区之间有一滴管水泵（压水管），罐体出水口爆裂，破裂塑料管位于主体管道以北 7 米处的机耕路上，管体长度约 70 厘米，直径约 20 厘米，厚度约 1 厘米的拐角接口，现场连接地面主体纵向水管道上有一蓝色开关阀，事发时呈半开启状态。在纵向水管向西约 80 厘米红柳下见另一处连接管道，接口处塑料管破裂遗留部分在横向管道末端，横向管道上有一红色开关阀。

事故发生现场

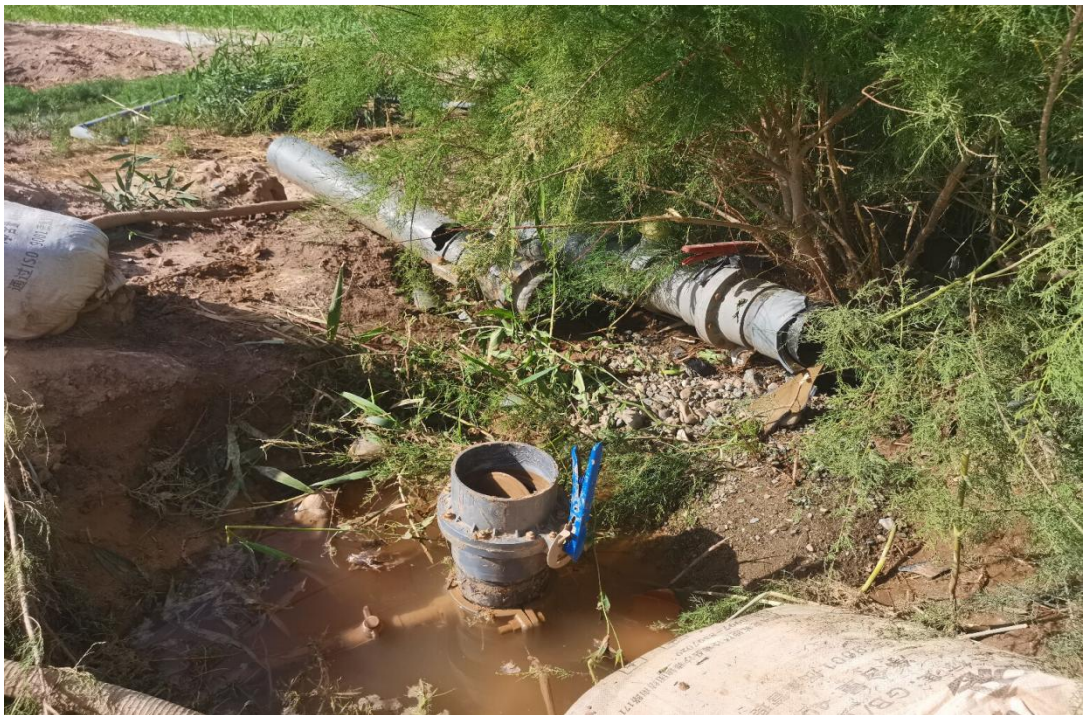
滴灌出水口阀门爆裂处

经调查认定：克某某安全意识不足，在使用机电井灌溉前，未检查设施完好性，在未确保滴灌出水口阀门开启的状况下，先启动机电水泵，使得滴灌出水口阀门前端水压不断增大，克某某在突然开启滴灌出水口阀门时出现“水锤现象”<sup>[1]</sup>，导致出水管道爆裂后击中其头部。

**（三）持续开展事故隐患大排查大整治。**各乡（镇）、社区、街道要深刻吸取此次事故教训，担负起属地安全生产监管责任，加强对辖区内种植大户及合作社的监督管理，督促落实主体责任，持续落实日常安全巡查检查工作，聚焦本起事故暴露出的问题，重点关注临时用工人员安全管理，加大巡查检查力度，采取有效措施，倒逼有关责任主体落实安全生产主体责任。
