# 库车泓澄水处理有限公司园区污水厂“5·14”一般 中毒和窒息事故调查报告

库车市人民政府“5·14”事故调查组

2024年6月21日

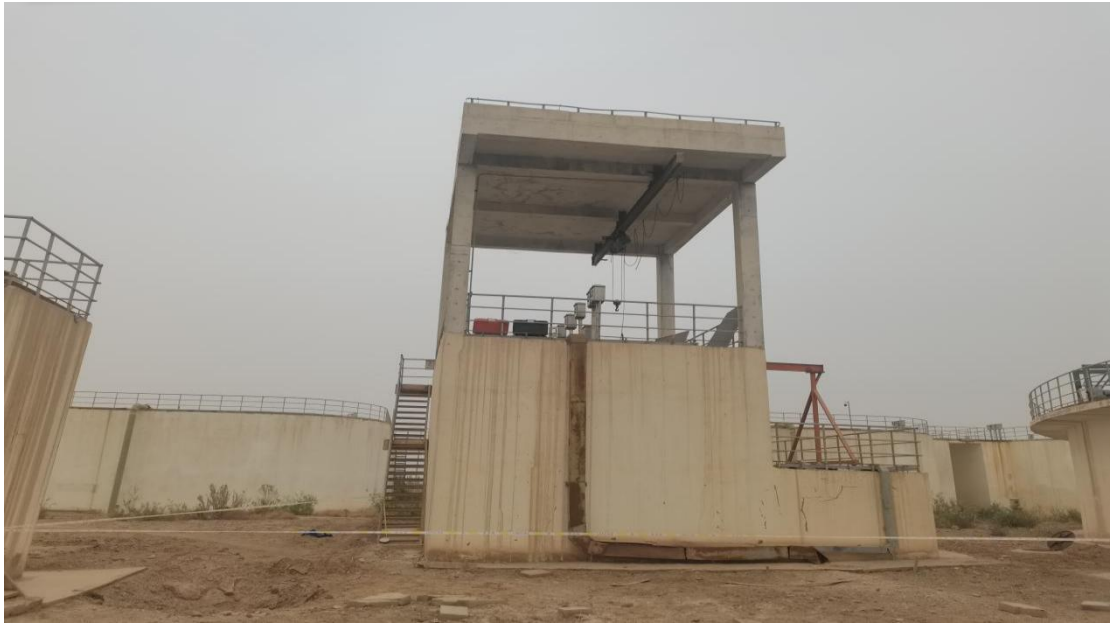
8 号中沉池污泥泵井外观图

8 号中沉池污泥泵井，总容积  $442.888 \text{ m}^3$  ( $9.2\text{m} \times 5.8\text{m} \times 8.3\text{m}$ )，有效水深 5.05m。其中，配水井一座，容积  $144.42 \text{ m}^3$  ( $3\text{m} \times 5.8\text{m} \times 8.3\text{m}$ )，有效水深 7.2m。污泥泵井底部设置有 3 台回流污泥泵（型号规格：250QW700-8， $Q=700 \text{ m}^3/\text{h}$ 、 $H=8\text{m}$ 、 $P=37\text{kW}$ ），1 台剩余污泥泵（型号规格：100WQ-80-10， $Q=60 \text{ m}^3/\text{h}$ 、 $H=8\text{m}$ 、 $P=3\text{kW}$ ）。污泥泵井平台上 4 个吊泵检修口，入口  $1.5\text{m} \times 1.5\text{m}$ （带有两个爬梯，宽 0.4m，爬梯直通底部），中间口

**1.8 号中沉池污泥泵井内硫化氢浓度过高。**该污泥泵井一般处于满水状态，底部长期积蓄污泥，污泥内大量的有毒有害气体产生和积聚。事发当天因人为搅动，导致大量硫化氢释放到污泥泵井内空间，由于污泥泵井未设置机械通风设施设备，污泥泵井内积聚的硫化氢浓度过高。

5 月 14 日 21 时 05 分许，经塔河炼化专业救援人员对库车泓澄水处理有限公司园区污水厂 8 号污泥泵井（事故现场）进行气体检测，污泥泵井底部硫化氢含量 9ppm、氧含量 20.9%，底部污泥深约 40cm。

**（二）严格落实有限空间管理要求。**要持续压实企业安全生产主体责任，必须严格落实作业审批制度，严禁擅自进入有限空间作业、严格执行“先通风、再检测、后作业”要求，配备个人防护窒息等防护装备，设置安全警示标识，严禁无防护监护措施作业、对有限空间负责人、监护人、应急人、作业人进行培训教育，制定应急措施，严禁盲目施救。

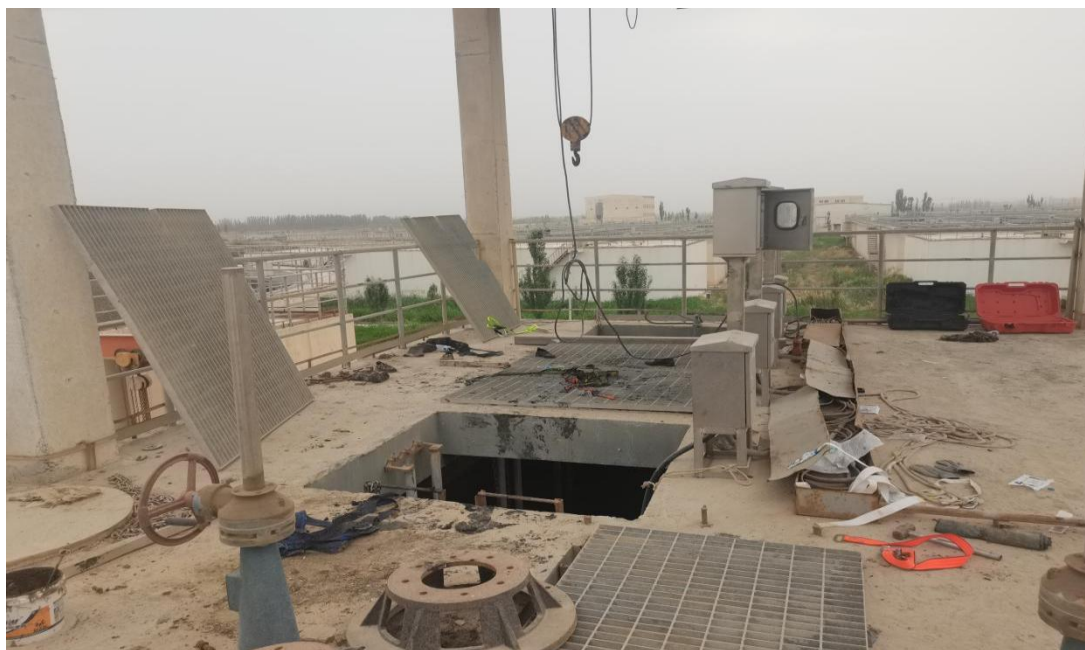
8号中沉池污泥泵井入口图

**2.违规进入污水池作业。**一是本次作业前技术员吕某未履行作业审批手续，未经许可擅自组织开展有限空间作业。二是作业过程中技术员吕某、维修工张某和高某 3 人未履行有限空间作业“先通风、再检测、后作业”等工作程序。三是作业人员张某下井时未按规定配备悬挂双背带式安全带、空气呼吸器或软管面具等劳动防护用品。
