万柏林区西山煤电有限公司杜儿坪矿多种经营分公司  
煤机修造厂“12·4”一般起重伤害事故调查报告

万柏林区“12·4”事故调查组

2026 年 1 月

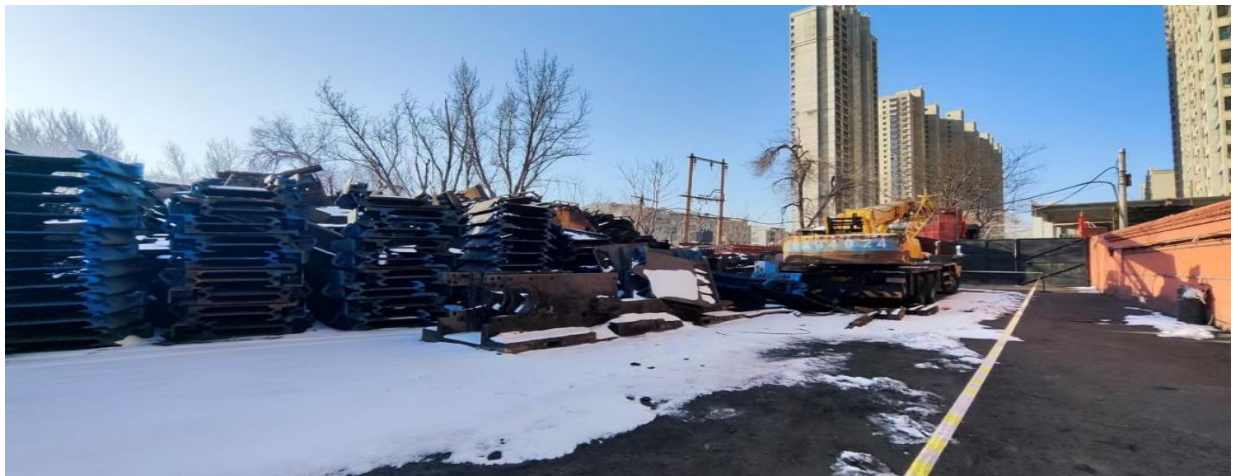
附图：由东向西拍摄

2. 现场勘验：16T 汽车吊吊装作业现场东侧为照壁，南侧为货物堆场，西侧为值班室和大门，北侧为围墙、煤面堆放区，东北侧为货物堆放区和东西向通道。由于以上平面布局，作业环境的限制，吊装作业采取吊车头部向西，货车车头向东，尾部相对的卸货作业模式。吊车作业采取反向吊装卸货方式。

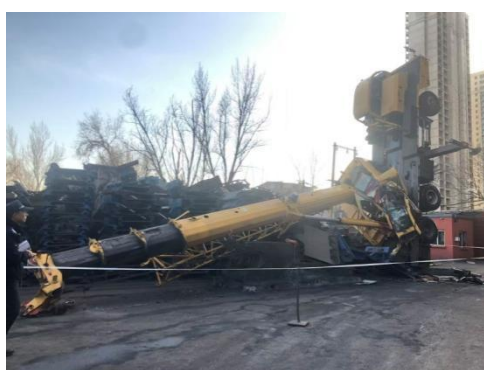
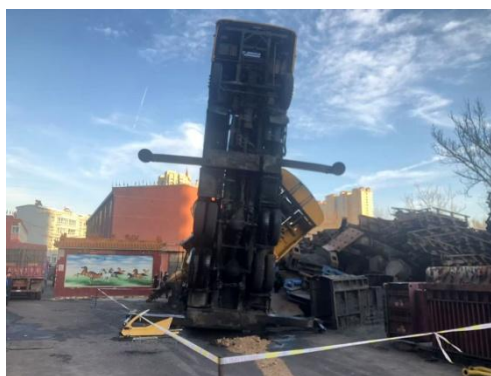
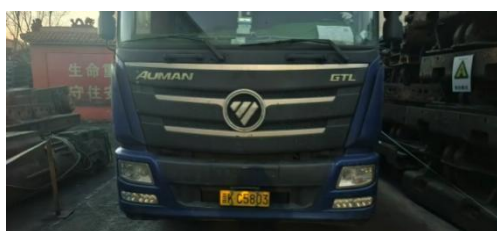
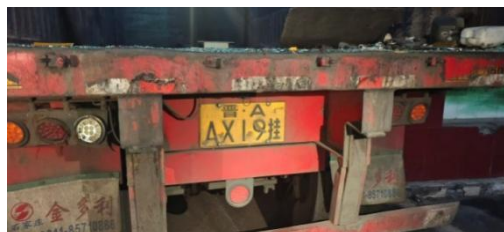
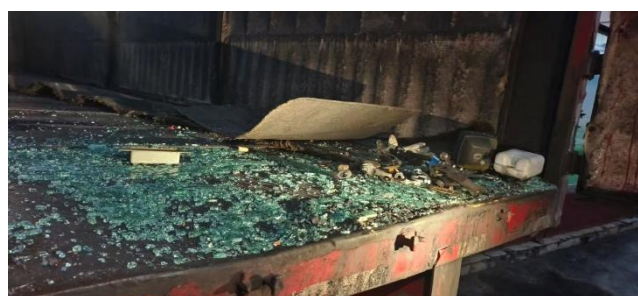
附图：倾翻汽车吊、货车车辆现场照片

（一）直接原因：汽车吊司机王亮违反了《起重机械安全规程第1部分：总则》（GB 6067-2010）中17.2.5之规定：起吊载荷时不得突然加速和减速。起吊重物在进行回转时突然钩头加速下落，被吊物在重力加速度下瞬时过载致使汽车吊失稳倾翻，是造成此次事故的直接原因。

3. 煤机修造厂现场货物堆放缺失定置管理，堆放不规范，作业区间狭小。
