# 万柏林区王化街道太原东山王封煤业 有限公司“1·16”一般淹溺事故

## 调 查 报 告

万柏林区政府“1·16”事故调查组

2024 年 4 月

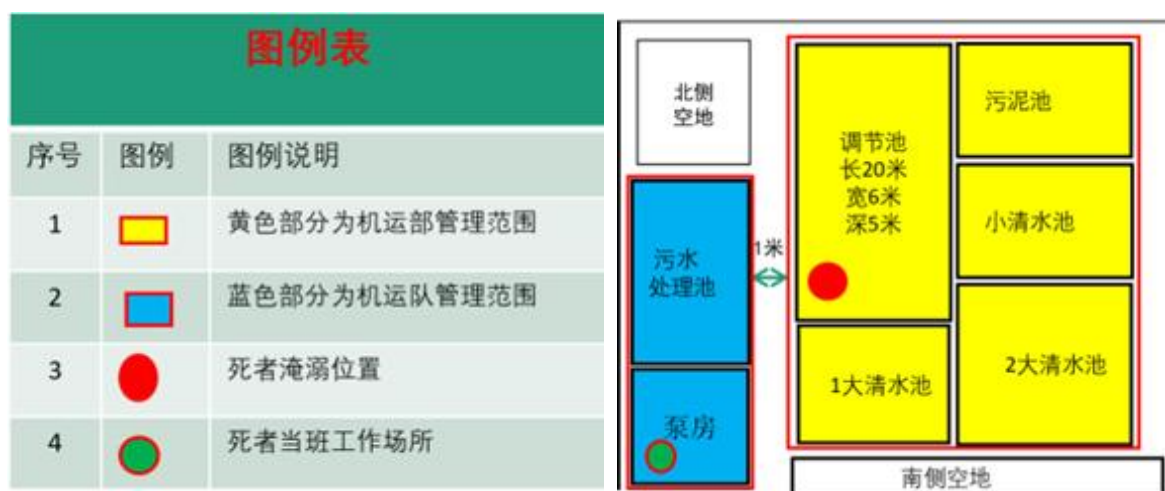
污水处理站平面示意图：

发生事故的调节池长20米，宽6米，深5米，两侧安装有高度约1.5米的安全防护栏杆，悬挂有“非工作人员 严禁入内”安全警示标识。死者穆俊强当班应在机运队泵房值班，溺亡于非本队本岗位负责的机运部污水调节池内。
