**迎泽柳巷豪生国际公寓**  
**“3·5”一般高处坠落事故调查报告**

迎泽区政府事故调查组

2026 年 3 月

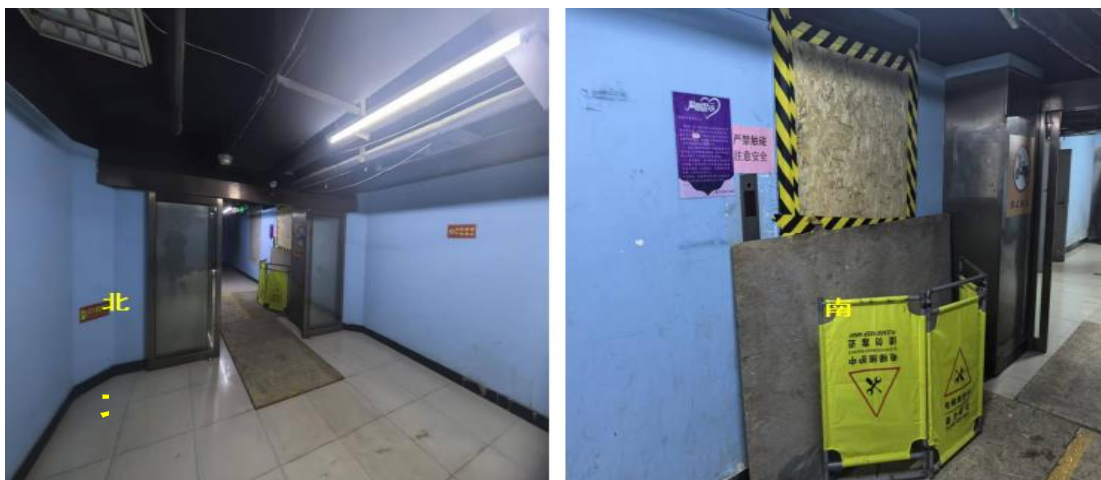
图 2：涉事电梯在一层客梯厅的具体位置

事故发生地点位于山西省太原市迎泽区柳巷南路与起凤街十字路口东北角豪生国际公寓 4 号电梯拆除施工现场。豪生国际公寓主楼地面以上为 41 层，地下 1 层，建筑高度 146 米。涉事电梯是客梯厅南侧西梯（见图 1、图 2 所示）

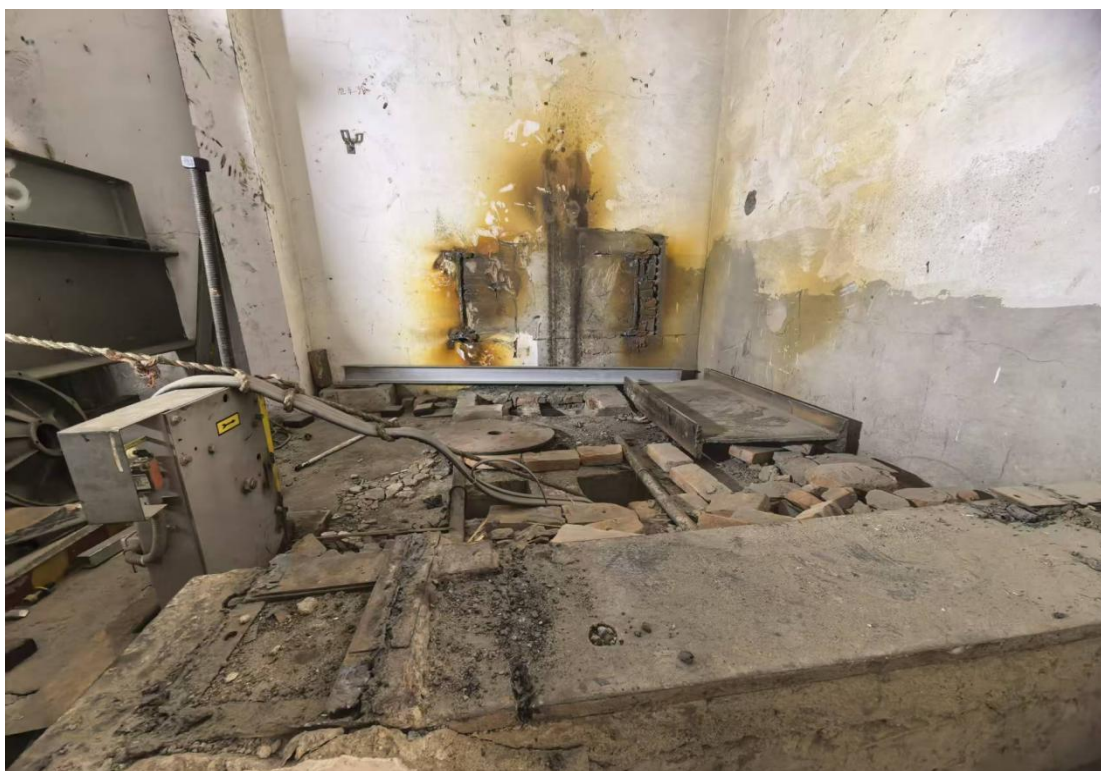
图 3：涉事电梯机房内现状

涉事电梯原架设在机房南墙和承重矮墙之间采用大型工字钢制做的电梯承重底座已被完全拆除。（见图 3 所示）

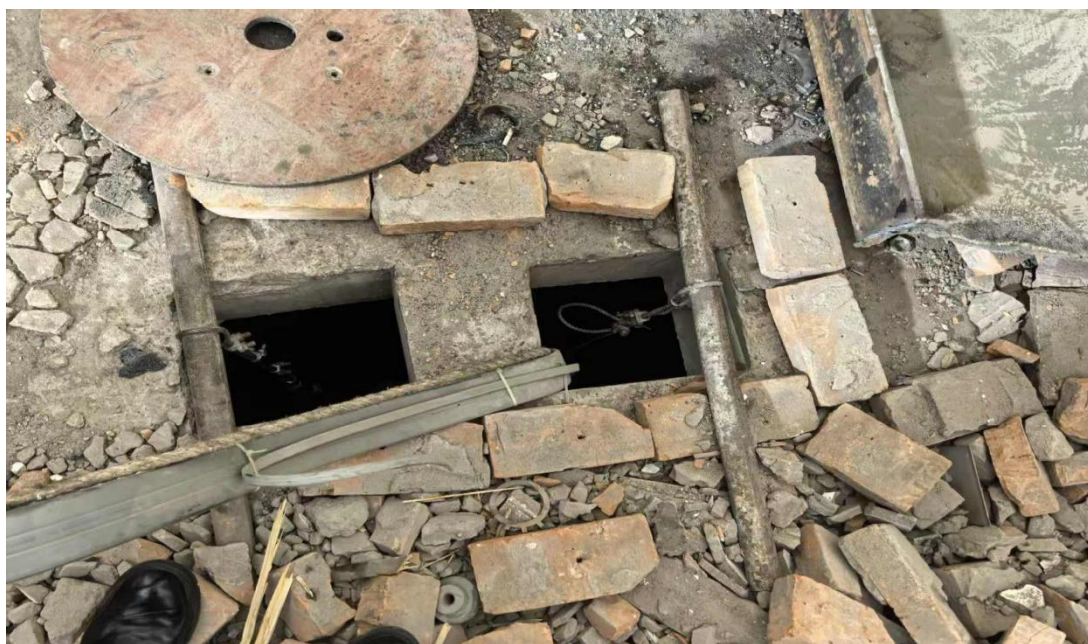
图 4：涉事电梯原穿引轿厢侧主钢丝绳的两个矩形孔洞

涉事电梯原曳引机下方南侧靠墙根处用于穿引对重侧主钢丝绳的两个矩形孔洞上没有担钢管。北侧用于穿引轿厢侧主钢丝绳的两个矩形孔洞上各担 1 根短钢管，钢管上各吊有 1 根钢丝绳垂向电梯井道内，此 2 根钢丝绳是用来吊挂在井道内拆除作业人员必须使用的临时作业平台（原电梯轿厢顶部），通过观察可发现此 2 根钢丝绳绳眼被钢管穿过部位及其下方绳夹（卡扣）在正常状态，但钢丝绳表面已看不到油脂，钢丝股间隙已被泥垢尘灰填满，虽无锈蚀、笼状畸变、绳股挤出或扭曲以及局部压扁的情况，但充分说明不是新钢丝绳，且此 2 根钢丝绳直径明显偏细。（见图 4 所示）

但钢丝绳存在保养缺失、老化问题，钢丝绳直径仅 6.0mm 或 6.2mm，理论破断拉力与额定安全载荷偏小，无法承受拆除作业多重不利因素叠加的最不利工况；且作业前未准确核算轿厢自重，相关参数不满足安全作业要求，系事故直接原因之一。

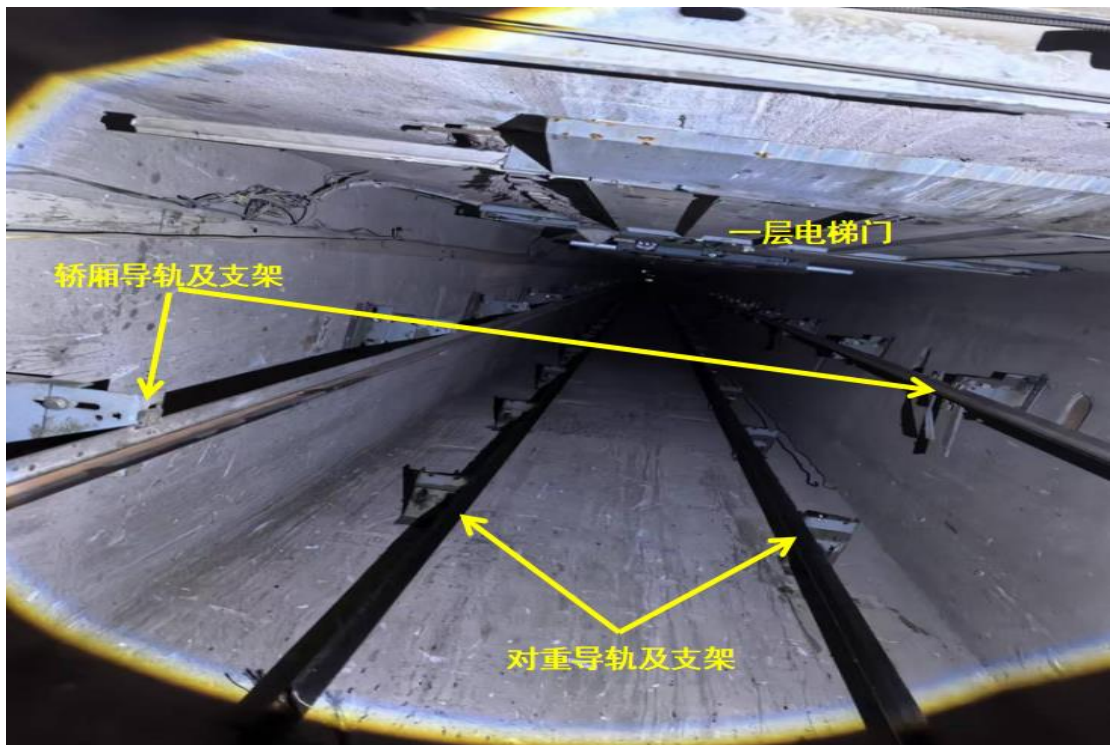
图 5：从地下室电梯门处向下观察井道内部情况

从地下室涉事电梯门处向上观察，原电梯对重导轨在井道南侧安装尚未拆除，原轿厢导轨在井道东西两侧安装尚未拆除；未看到从机房两根短钢管上垂下的钢丝绳，据作业人员在接受询问

时称，钢丝绳断点在 23 层以上部位。（见图 5 所示）

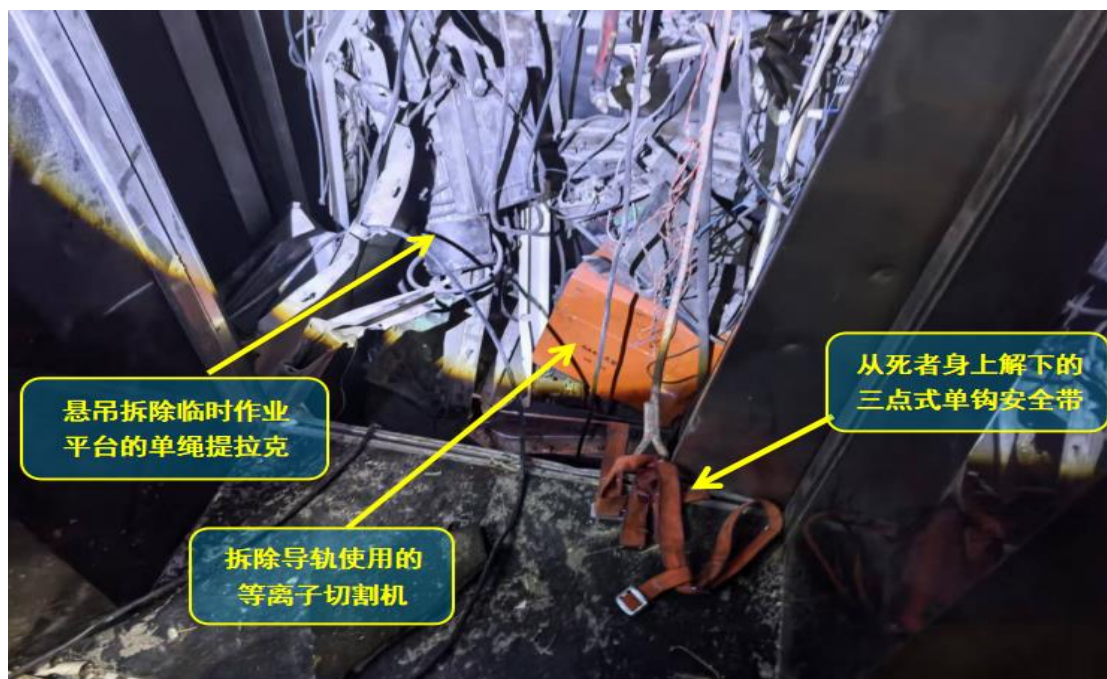
图 6：从地下室电梯门处向内观察坠落后的作业平台上部情况

从地下室涉事电梯门处向井道内观察，可见坠落后的临时作业平台上被众多物品占满，在事发当日救援过程中从死者上半身解下的三点式(半身式)单钩安全带被放置于电梯门口处地面上，安全带上的挂钩系绳向上绕过轿厢横梁后回头用单小钩连接；橙色的等离子切割机在作业平台中部偏右位置；悬吊临时作业平台的 2 台“提拉克”中东侧的 1 台在临时作业平台中部偏左位置，被吊带、电缆、钢丝绳等牵扯处于临空悬吊状态；而西侧的 1 台“提拉克”以及 2 台“提拉克”共用的控制器箱可能被杂物掩盖或者坠落于临时作业平台之下所以未能看到，但在西侧找到属于西侧“提拉克”的钢丝绳。（见图 6、图 7、图 8 所示）

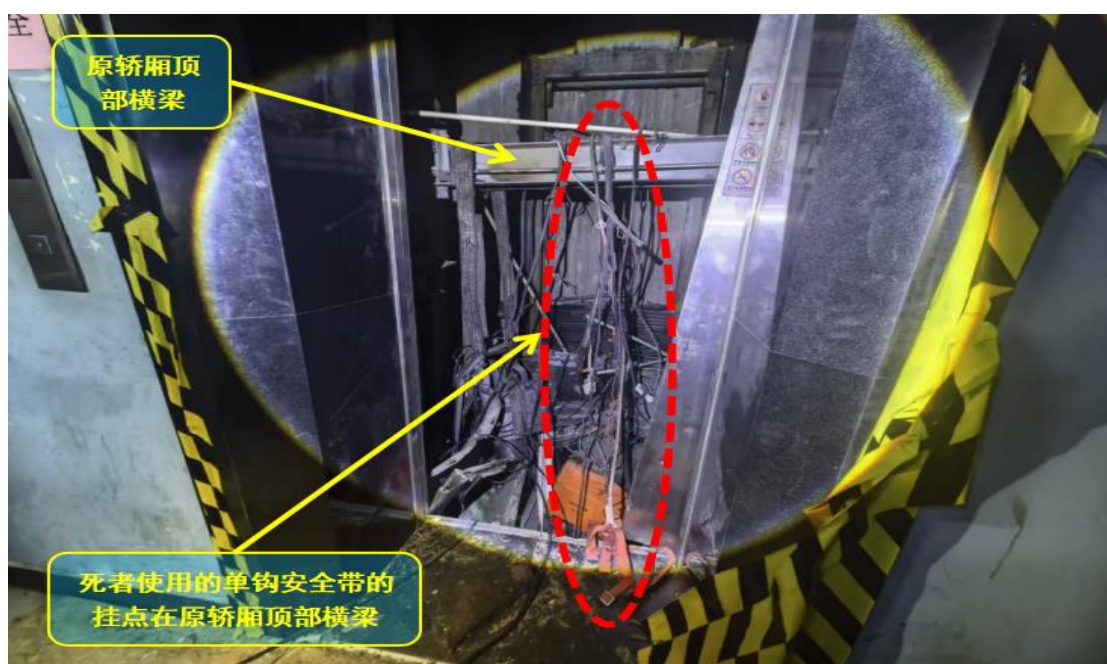
图 7：死者所用三点式（半身式）安全带及挂点情况

一是郭德伟、刘明宏、王文虎三人均无特种作业操作证（高空作业），郭德伟自身违反了从2025年8月8日起严禁使用三点式（半身式）安全带的规定。二是电梯拆除过程中，未设置独立于临时作业平台及井道内其他设施设备的安全绳，且安全带未按规定固定在可靠位置，仅挂固在原电梯轿厢顶部横梁上，导致轿厢坠落时人员随同坠落，最终造成死亡。三是3人同时在临时作业平台上作业，违反平台作业人员不超过2人的规定，存在超员违章行为；同时将拆除的电梯轨道等物料堆放在平台上未及时转运，导致平台超载，加剧了“提拉克”悬吊钢丝绳的受力负荷，系事故直接原因之一。

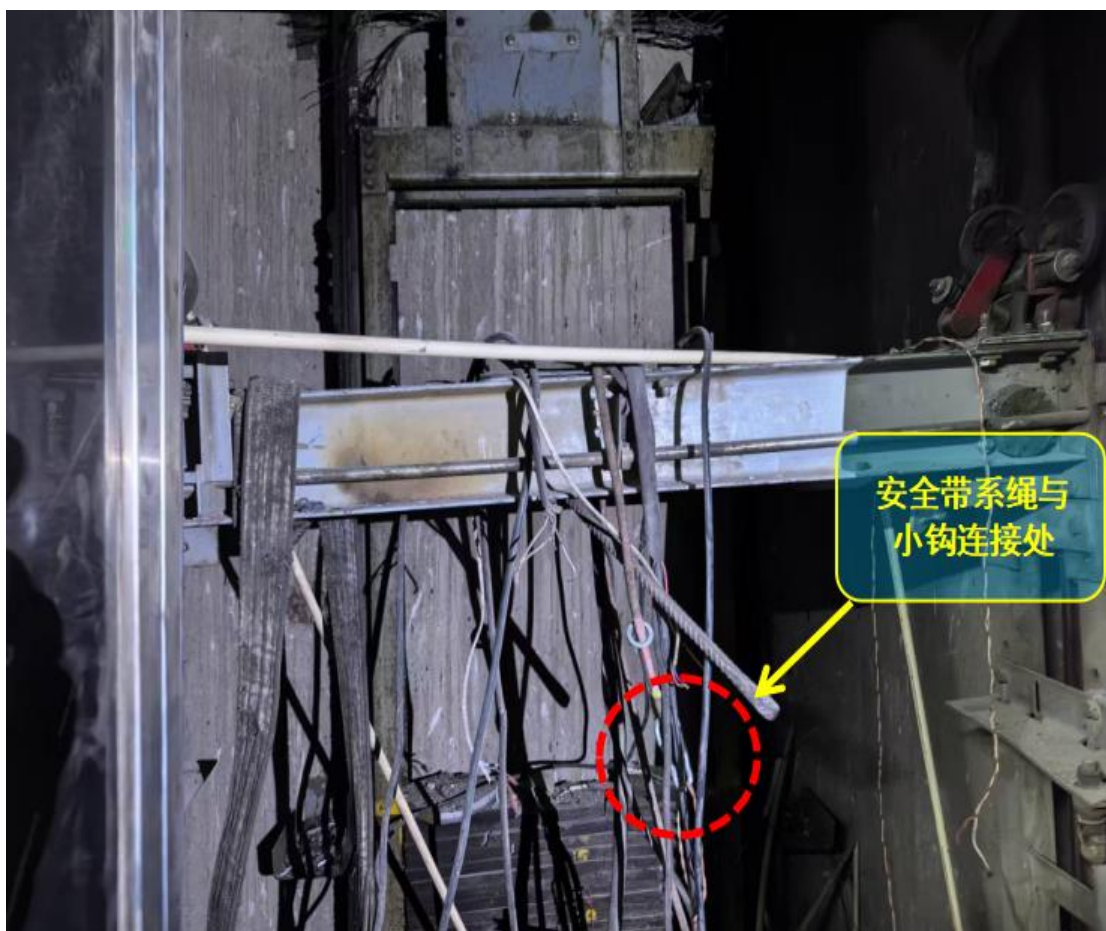
图 8：死者所用安全带系绳与小钩连接处

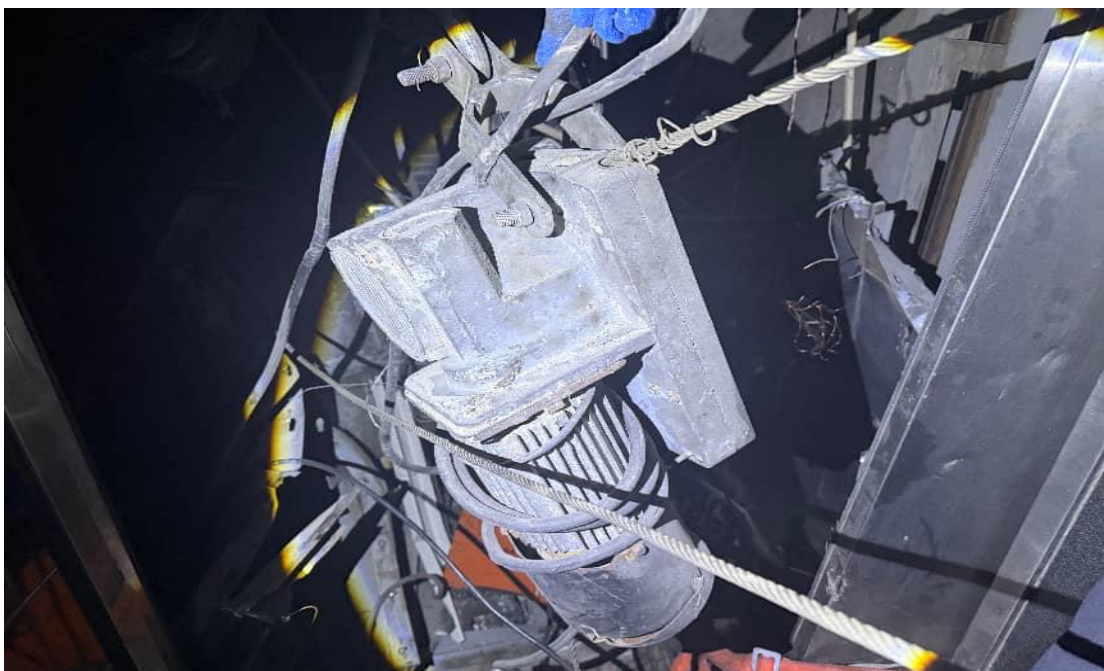
事故现场使用 2 台单股钢丝绳“提拉克”进行临时作业平台下降作业，对应楼顶机房内从原电梯穿引轿厢侧主钢丝绳的两个矩形孔洞处 2 根短钢管上垂下的 2 根细钢丝绳；该“提拉克”机身上刻字内容为“天津 庆丰顺 630 400-631-6663”，但未能从网络上搜索到该设备的详细信息；在该“提拉克”机身顶部吊钩附近的钢丝绳孔洞处的钢丝绳存在绳股挤出的情况；从坠落处杂物中拽出的钢丝绳断头处可见断口处钢丝参差不齐，原本紧密绞合的钢丝绳股松散地向外翻卷，钢丝断口呈现出典型的杯锥状断裂特征（颈缩现象）。（见图 9、图 10、图 11 所示）

图 9：发生坠落事故后的单股钢丝绳“提拉克”

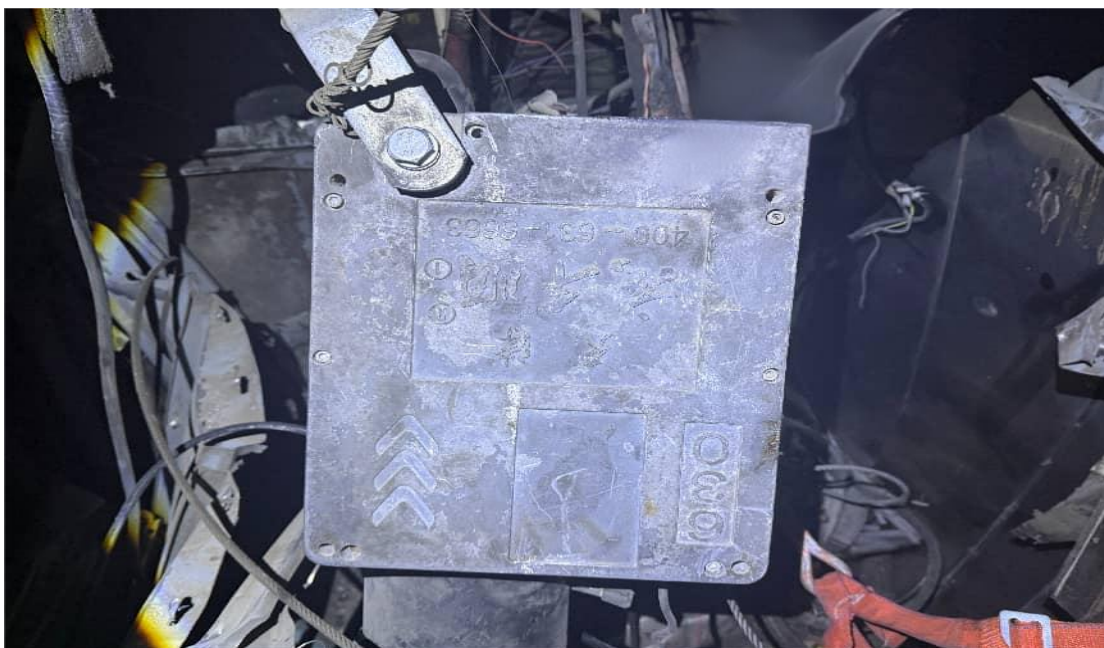
图 10：“提拉克”机身上有品牌、型号

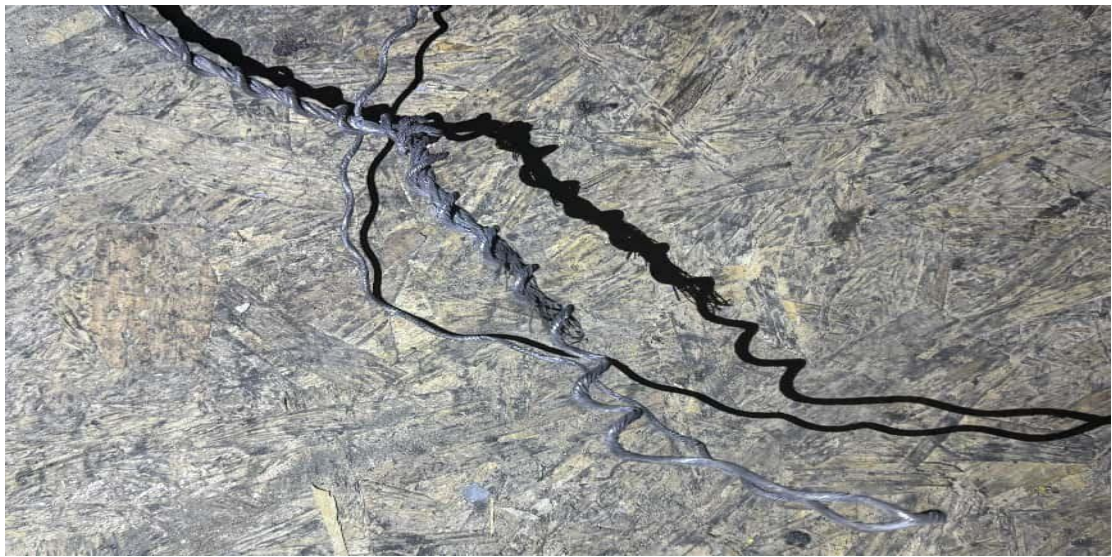
图 11：事故现场钢丝绳断头处照片

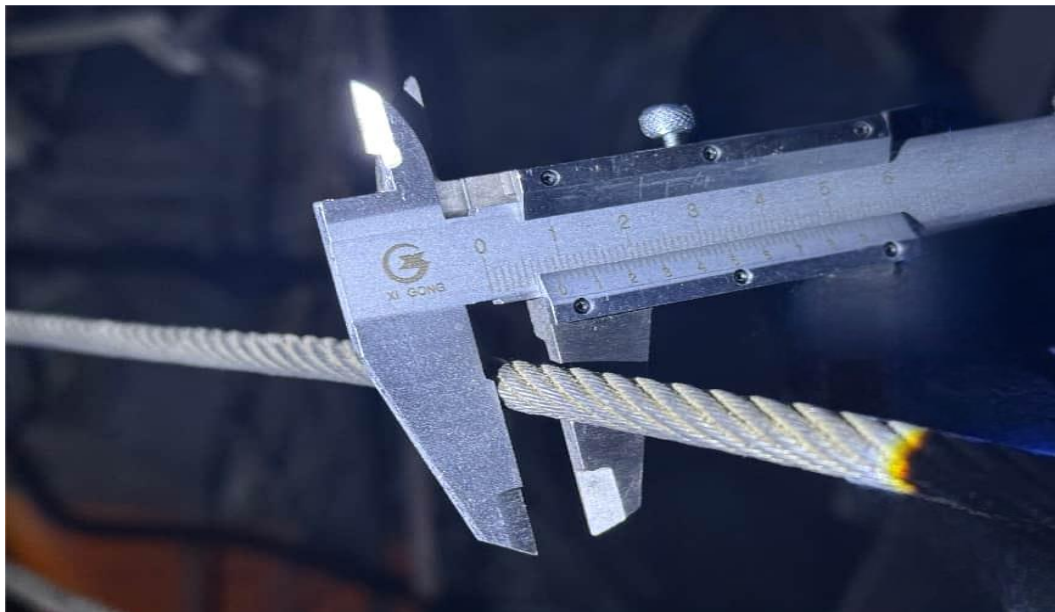
图 12：事故现场所用钢丝绳直径测量

使用游标卡尺对事故现场钢丝绳进行测量，测得该钢丝绳直径比 6mm 稍大，考虑测量误差和所测钢丝绳断面存在因长久使用而变形的情况，根据国家标准和行业实践，该钢丝绳出厂时的直径可确定是 6.0mm 或者 6.2mm。（见图 12）

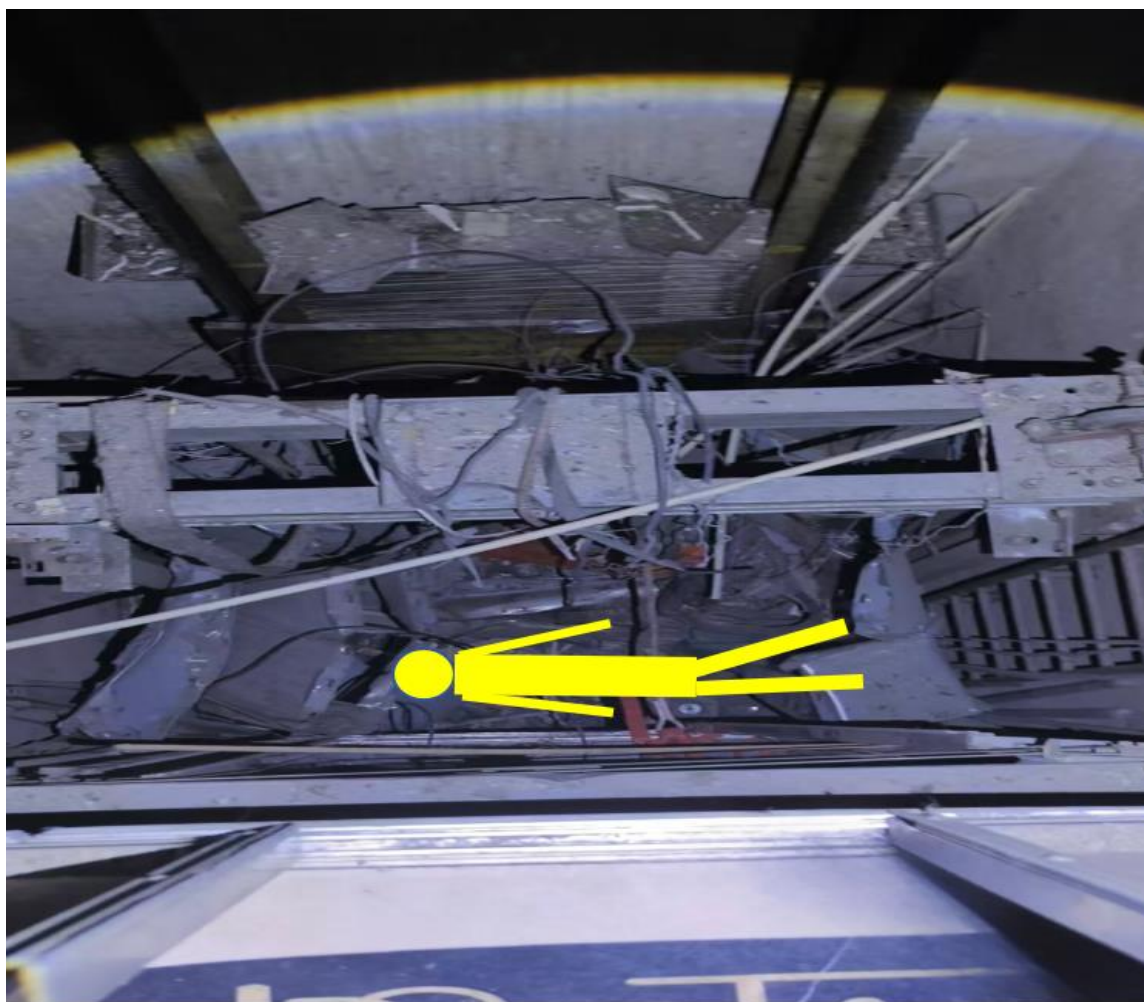
图 13：从一层电梯门处俯视发生坠落事故后的井道底部

从一层电梯门处俯视坠落至负一层井道底部的临时作业平台，可见郭德伟所使用的安全带系绳绕在电梯轿厢顶部横梁上；其下方作业平台表面杂物众多；郭德伟所使用过的黄色安全帽掉落在电梯门中间正下方；据其工友描述，郭德伟坠落触地后头在安全帽附近，脚在电梯门下方右侧位置，整个身体紧贴井道北侧（电梯门一侧）井道侧壁，上身佩戴三点式安全带。（见图 13 所示）
