# 迎泽区郝庄镇雅居乐江山赋“12·25” 一般高处坠落事故调查报告

迎泽区人民政府事故调查组

2025 年 2 月

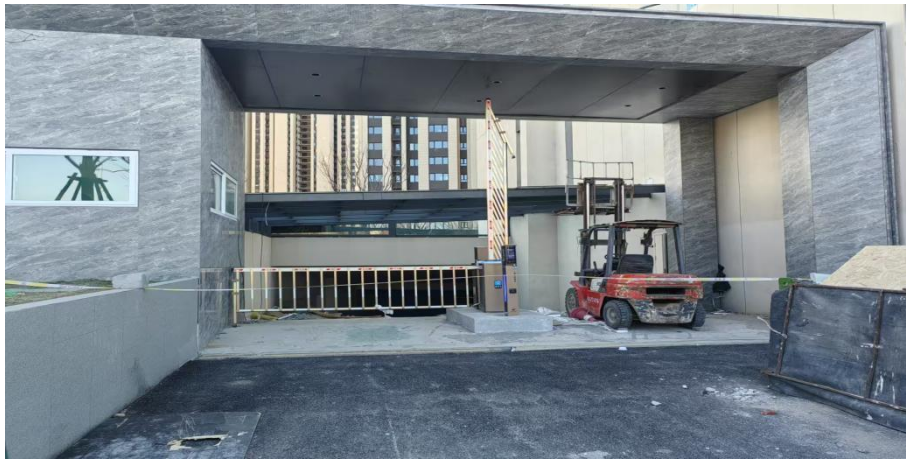
图 2：在车库出入口外由北向南观察车库通道口处情况

部方向，货叉呈举起状态，两个叉齿托着的木质玻璃托盘雨棚下方距离雨棚下沿约 0.6 米处，木质玻璃托盘上已无玻璃，在其上方的已完成安装的雨棚玻璃上摆放着 2 块玻璃，在整个钢结构玻璃雨棚下未见防坠安全网、脚手架以及高空临时作业平台。（见图 2、图 3、图 4）

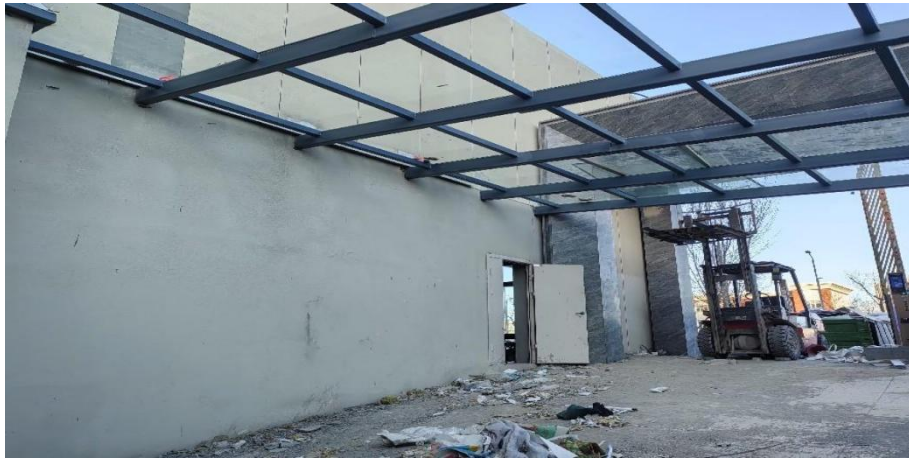
图 3：在车库出入口处雨棚下由南向北观察车库出入口处情况

3、事故发生时正在进行车库出入口处雨棚顶面钢化夹胶玻璃的安装作业，据施工现场工人说，施工期间玻璃搬运方式为利用叉车将玻璃举起，后再由两名工人配合搬移上钢结构棚架顶面待安装位置。雨棚西侧已完成安装的玻璃上有工人作业时所使用过的手套、吸盘、切割机等物品遗留，雨棚下车库坡道地面上有较多破布、纸片等杂物、垃圾散落。（见图 3、图 4、图 5）

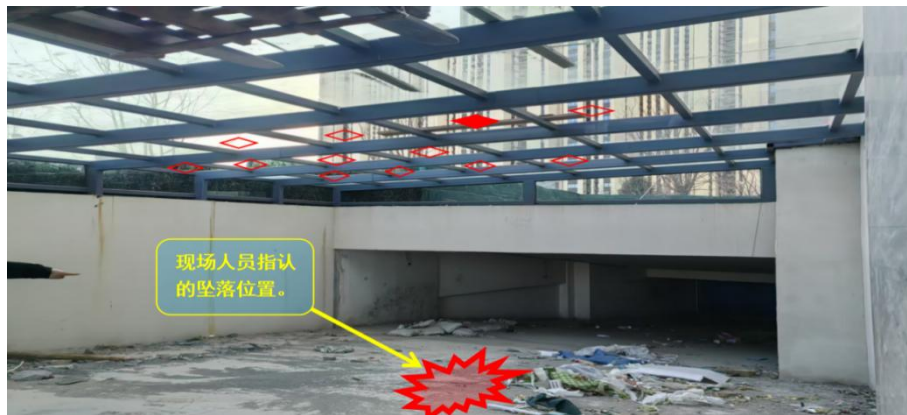
图 5：从雨棚下西北角处观察雨棚及车库坡道地面情况

4、事故现场雨棚顶部东西走向的主梁及东侧、南侧小立柱使用 250mm×100mm×5mm 氟碳喷涂方钢管；南北走向的小梁（小龙骨）使用 80mm×80mm×4mm 氟碳喷涂方钢管；钢结构顶面铺设 6+1.14PVB+6mm 钢化夹胶玻璃；2024 年 12 月 27 日事故调查组相关人员对现场勘查时，雨棚顶部还有 12 个框格（红色菱形所在框格）尚未被玻璃覆盖，也存在少量框格已被玻璃覆盖但尚未打胶至彻底完成安装的情况；据现场人员指认，事故坠落点位于从北往南数第 3 行、从东往西数第 5 列（红色实心菱形所在框

格)未安装玻璃的钢结构框格(以下简称 35 格)下方。(见图 5)

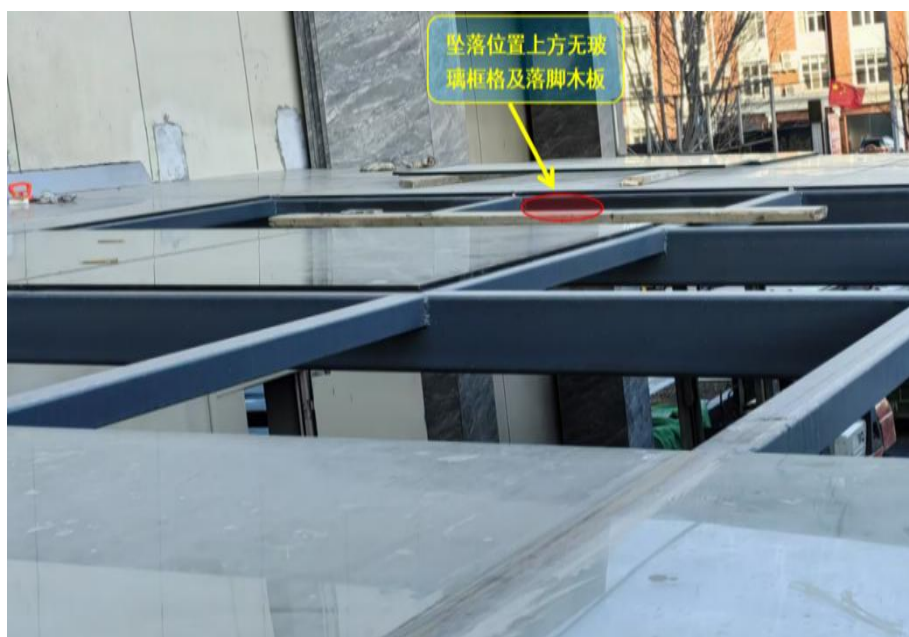
图 6：从雨棚顶外由东向西观察雨棚顶部玻璃安装情况及车库坡道地面情况

5、在 35 格东西两侧的小梁（小龙骨）上搭有一块木板，此木板是工人悬空作业时的立足处；此框格及其左右两侧框格尚未安装玻璃；窄木板与小型钢梁搭接处未见铁丝或绳索捆绑痕迹；窄木板长度为 1.7m，宽度为 0.25m，厚度约 4 厘米，木板东端探出其下所压小型钢梁约 0.35 米，木板西端探出其下所压小型钢梁约 0.3 米；此木板距离其南侧东西向主梁约 0.2 米，距离其北侧东西向主梁约 1.2 米；从木板中间垂直向下至坡道地面的高度约为 3.8m；工人坠落触地位置距离西侧高层楼房东山墙约 3.0m-3.5m；坠落后头朝北，脚朝南，呈侧卧位；现场勘察时地面有零星的血迹。（见图 6、图 7、图 8）

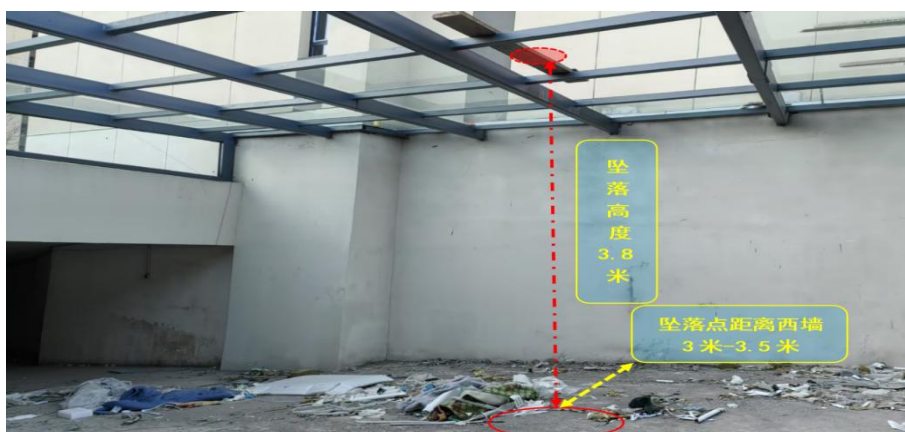
图 8：从雨棚下由东北向西南观察雨棚顶部玻璃安装情况及车库坡道地面情况

7、现场未见临时夜间施工照明设备，钢结构玻璃雨棚顶外南侧有从东南侧绿化带方向架设而来的一根临时供电线路，从雨棚西南角引入雨棚内后，去向为地下停车场内部，与雨棚顶部玻璃安装施工无关。（见图 5、图 8、图 10）

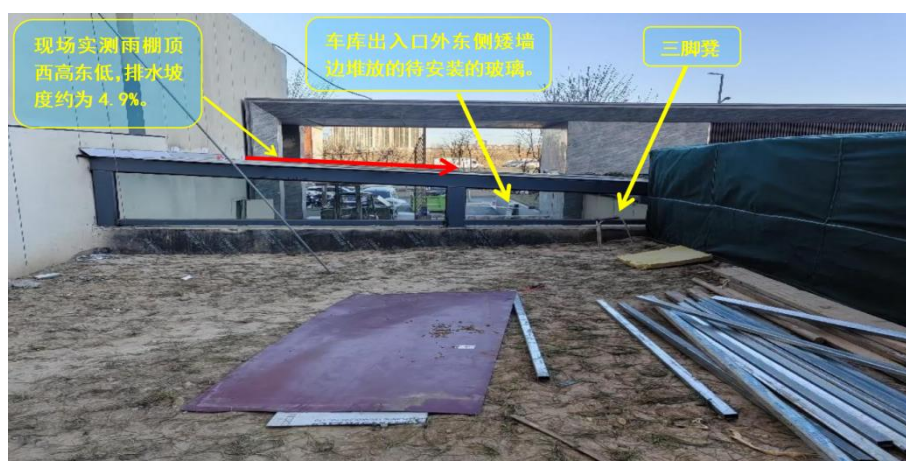
图 9：从雨棚下由东北向西南观察雨棚顶部玻璃安装情况及车库坡道地面情况

6、从小区院内上到车库出入口顶部后由南向北观察，可见雨棚顶面明显呈西高东低的坡面状态，经现场测量后计算，顶棚排水坡度实际约为  $4.9^\circ$ ；在雨棚顶外东南角处有一个三脚凳，现场人员指认事故发生当日工人们是踩此凳登上棚顶的；对车库出入口外东侧矮墙边堆放的待安装的玻璃进行实际量测的结果为长边 1.68 米，短边 1.19 米。（见图 9）
